# Formular de evaluare a condițiilor de accesibilitate a clădirilor publice

| Categorii | Indicatori | Date colectate |
|---|---|---|
| Adresa, strada, nr.: | str. Serghei Lazo nr.24 | |
| Instituția: | BESV-10/40 ( Primăria ) | |

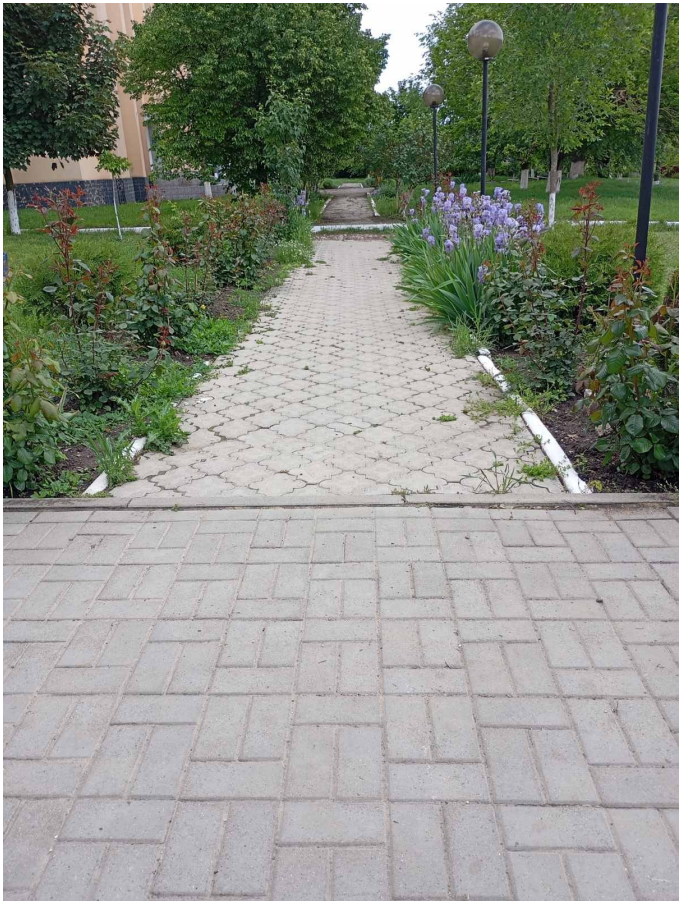
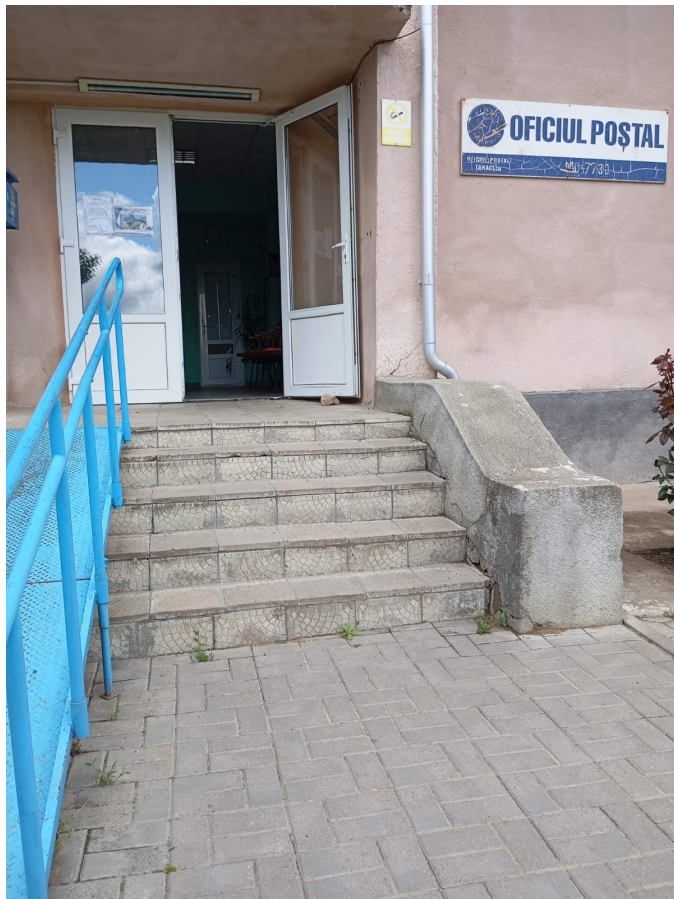
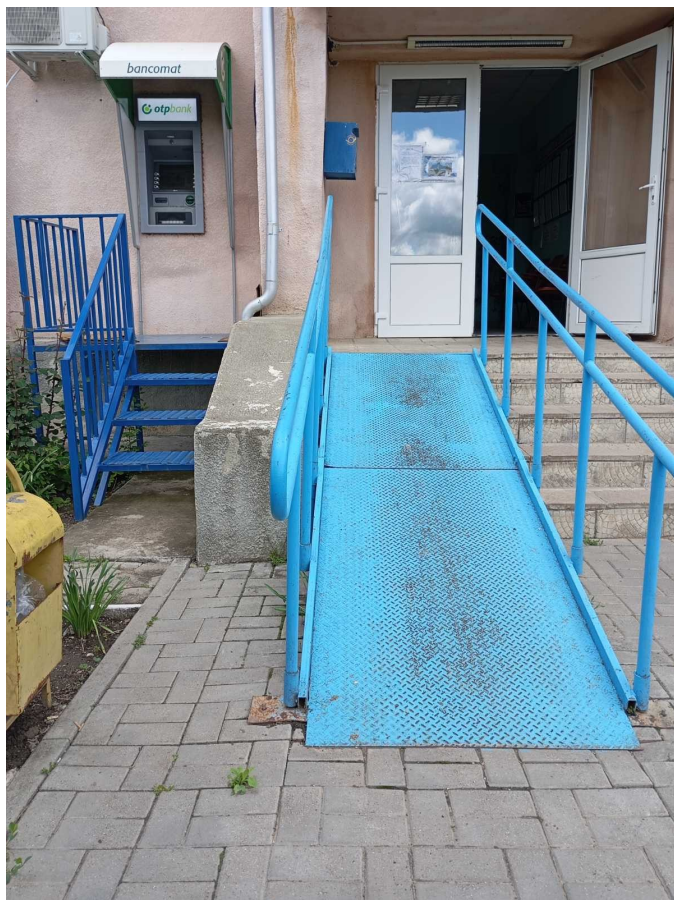
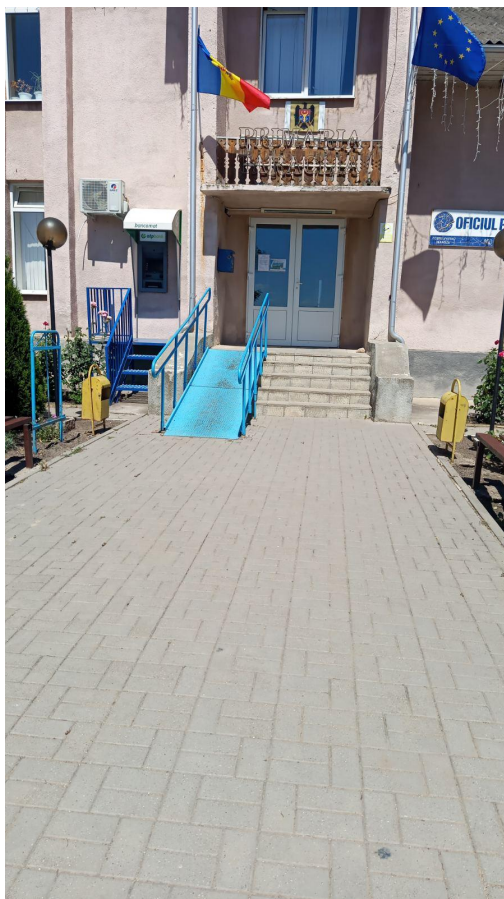
Galerie - Căi de acces către clădire

| Drumurile/Căile de acces sunt: | Deteriorate |
| Trecerea de pe carosabil spre trotuar/clădire: | Abruptă |
| Borduri: | Da, 1 borduri , înălțimea:20 cm |

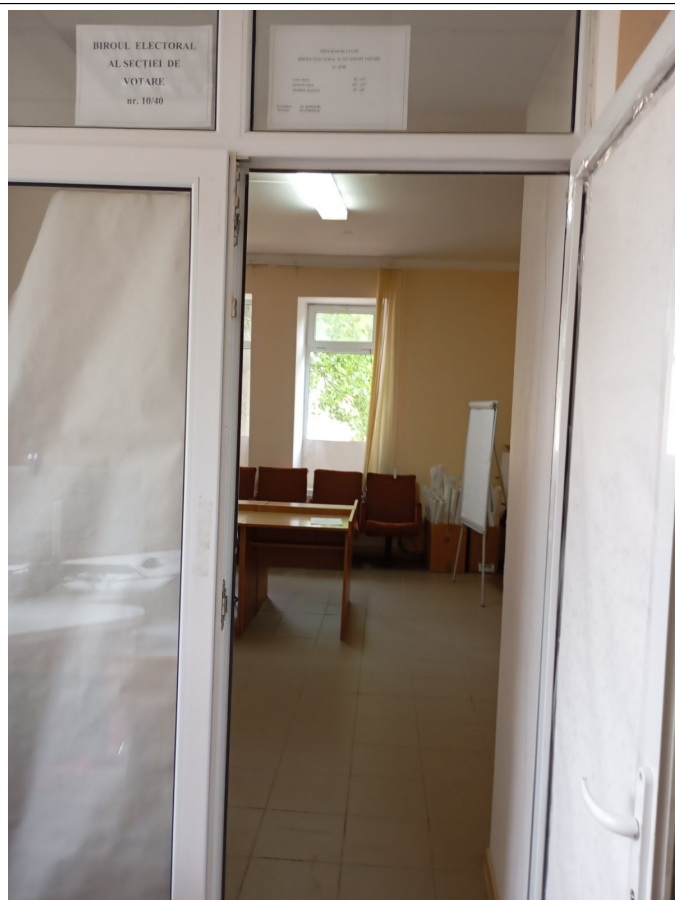
## Galerie - Uși

| Dimensiuni ușă de intrare: | Dublă: 87 cm + 87 cm<br>Standard: lumina ușii duble trebuie să fie de minim 90 cm<br>Ușa mică din cea dublă se deschide |
| Ușile de la intrare și din interiorul clădirii sunt dotate/marcate corespunzător cu semne contrastante: | Nu<br>Standard: este o diferență de culoare contrastantă (culori închise / culori deschise) între perete și podea |

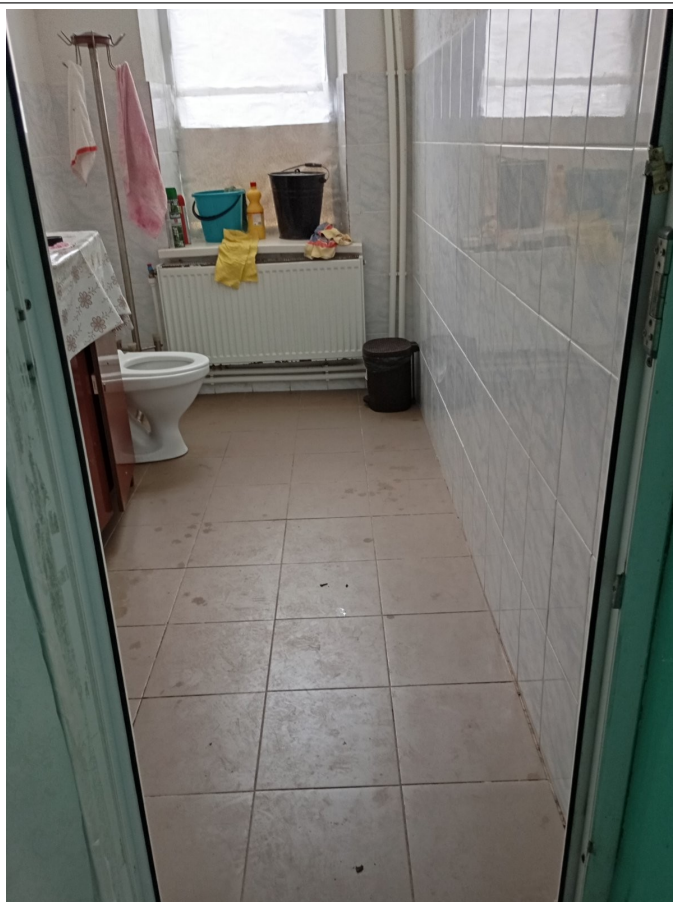
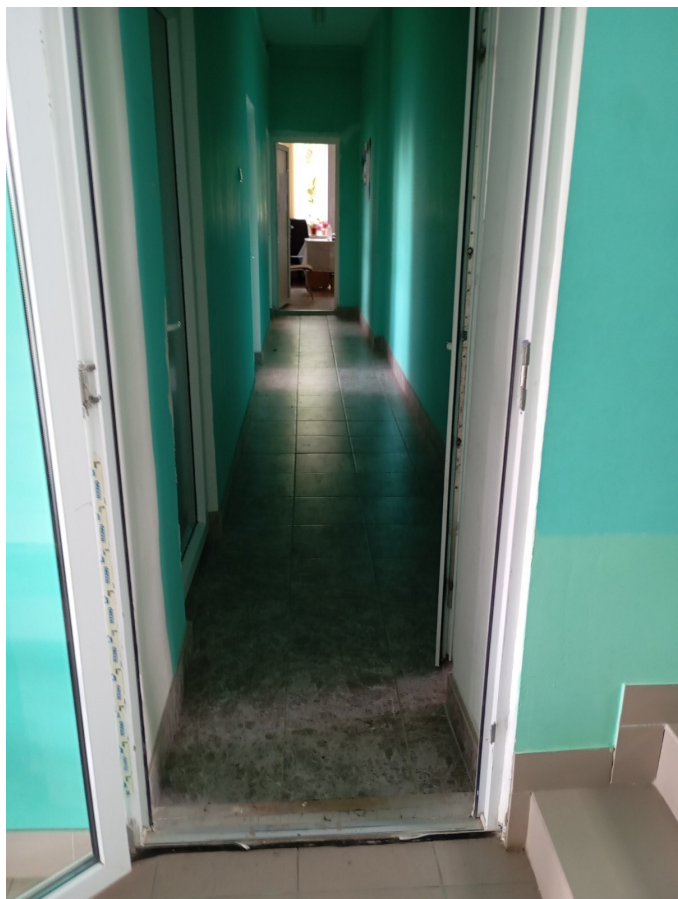
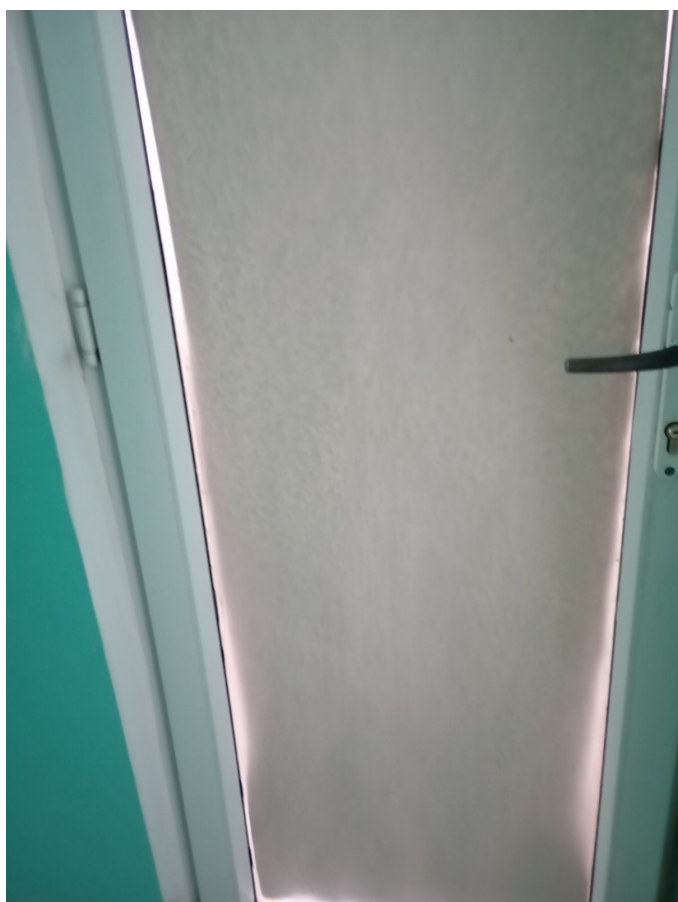
## **Galerie - Grup sanitar**

| Ușa de intrare WC interior, lățime: | 65 cm<br>Standard: ușa trebuie să fie de minim 90 cm |
| Vasul WC are bare de suport: | Nu |
| Este spațiu liber sub lavoar: | Nu |
