# Formular de evaluare a condițiilor de accesibilitate a clădirilor publice

Data: 09-06-2025

| Categorii | Indicatori | Date colectate |
|---|---|---|
| Instituția: | BESV - 34/17 (Gimnaziul) | |

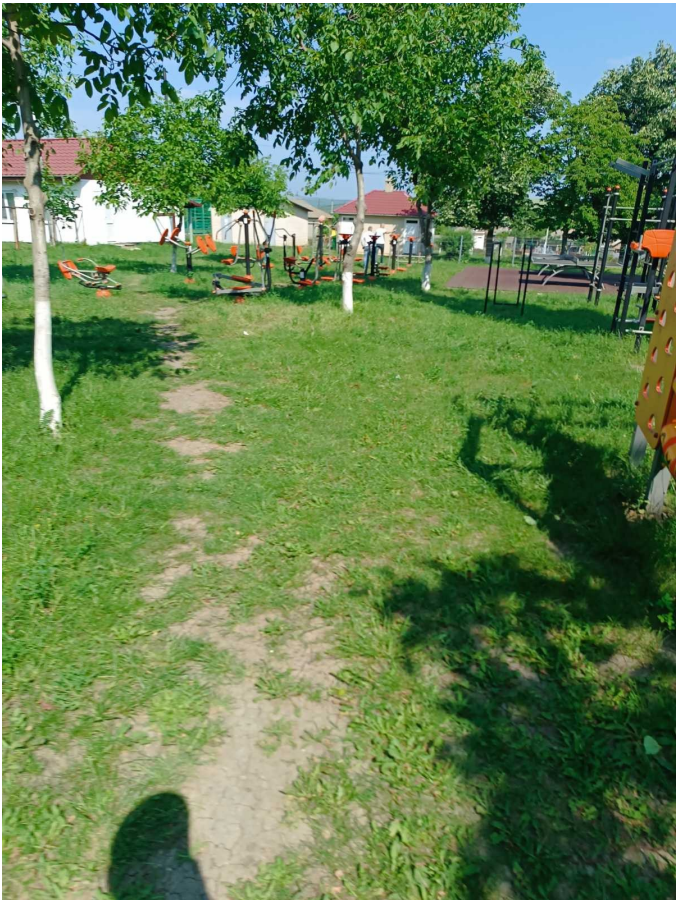
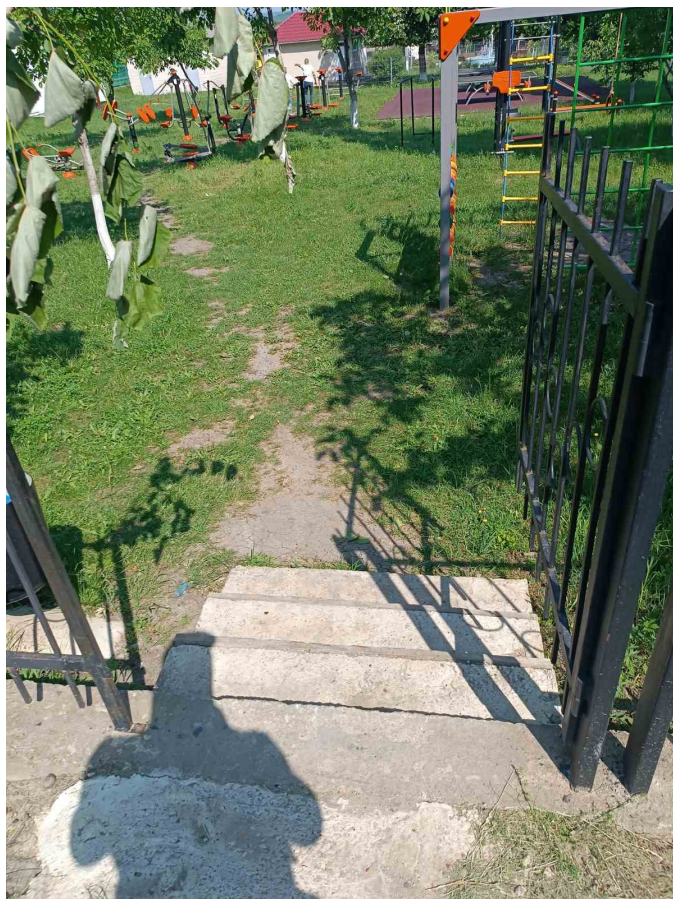
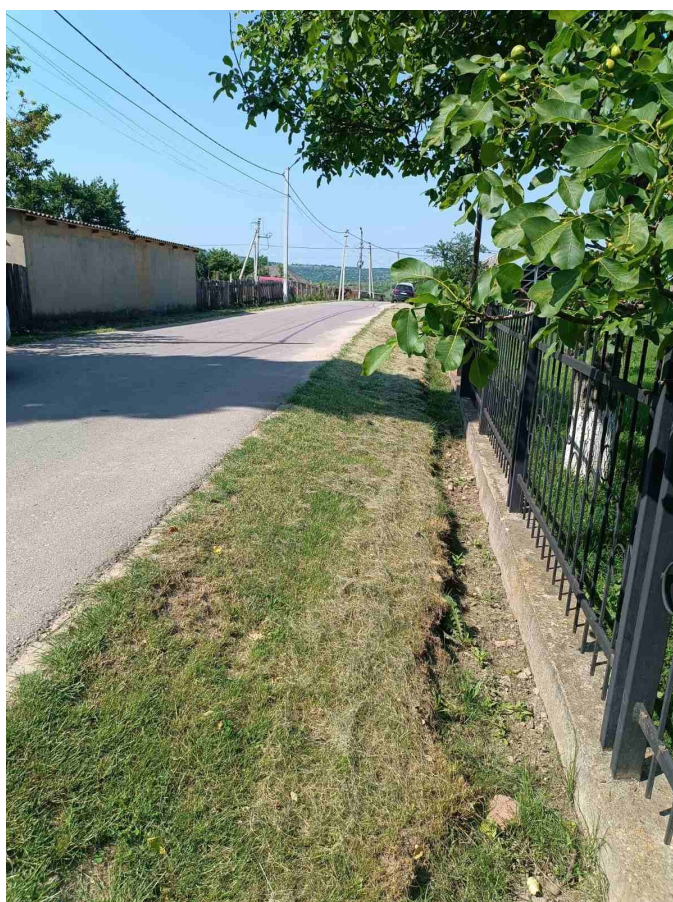
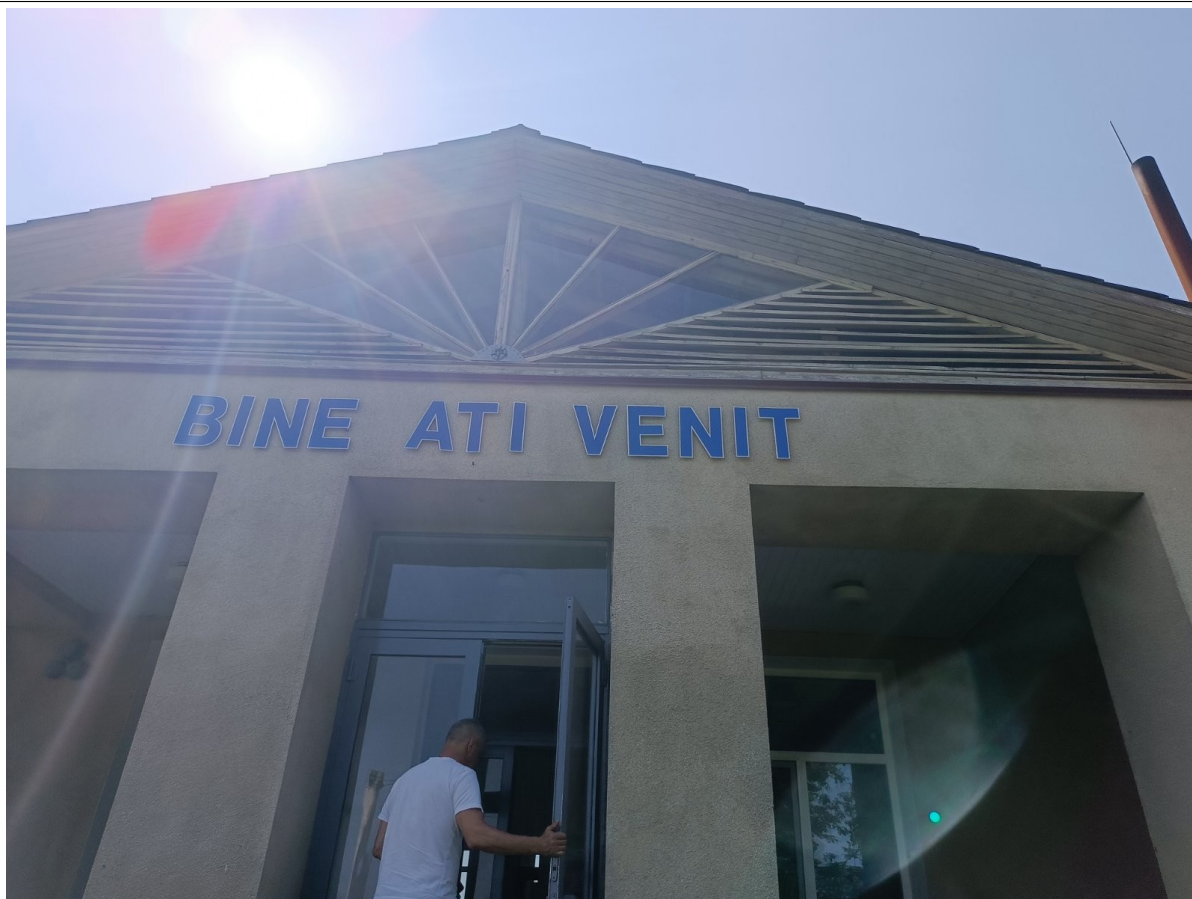
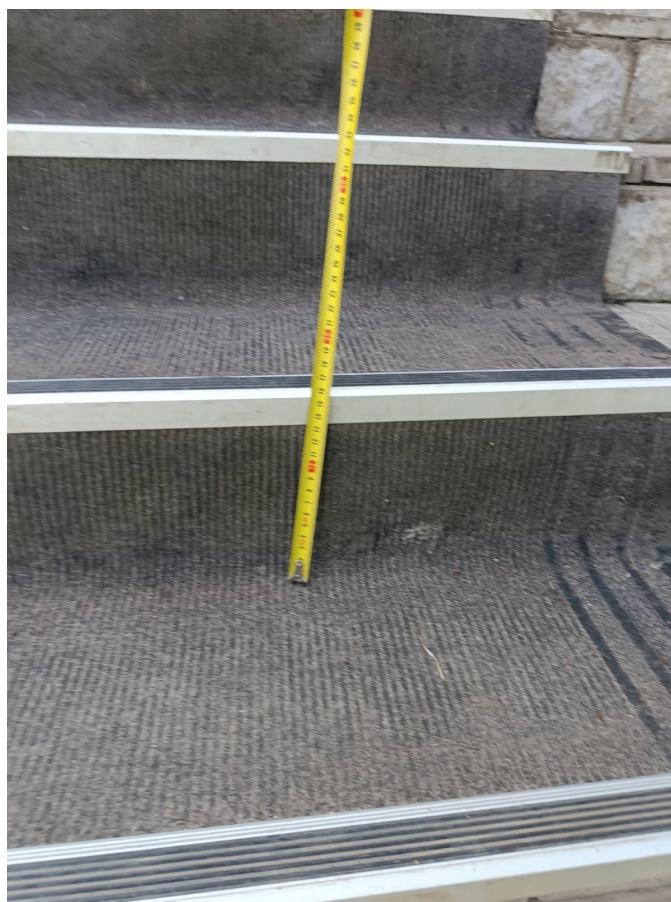
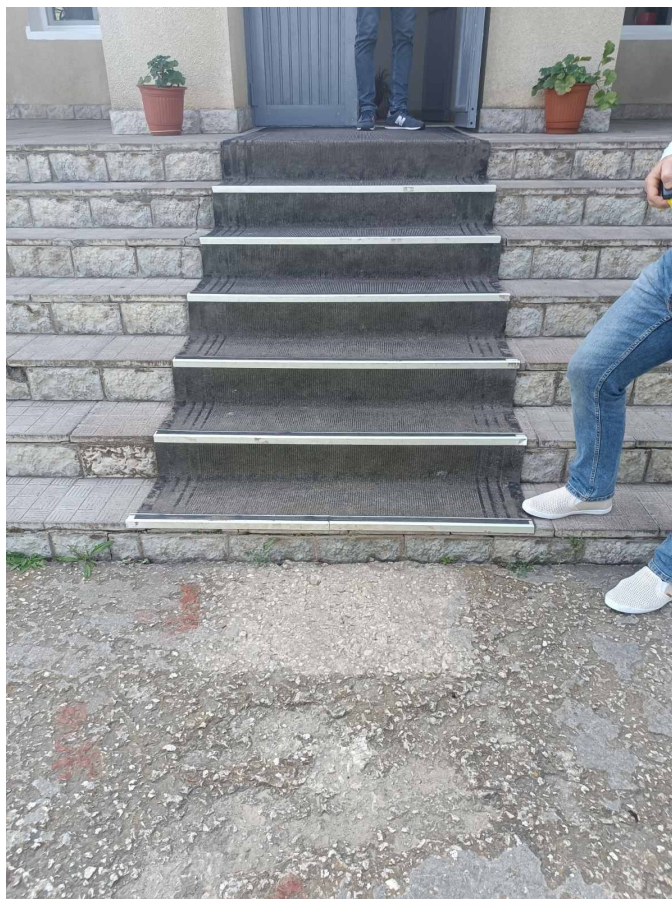
Galerie - Căi de acces către clădire

| Tip înveliș: | Asfalt |
| Drumurile/Căile de acces sunt: | Calitative |
| Scări/Trepte: | Da, 4 scări/trepte , înălțimea:50 cm |

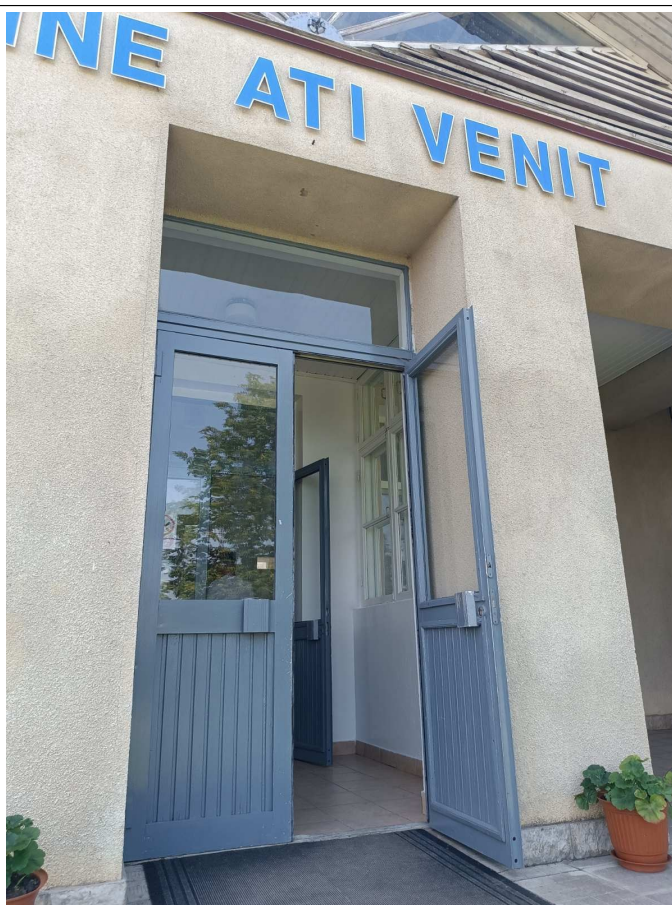
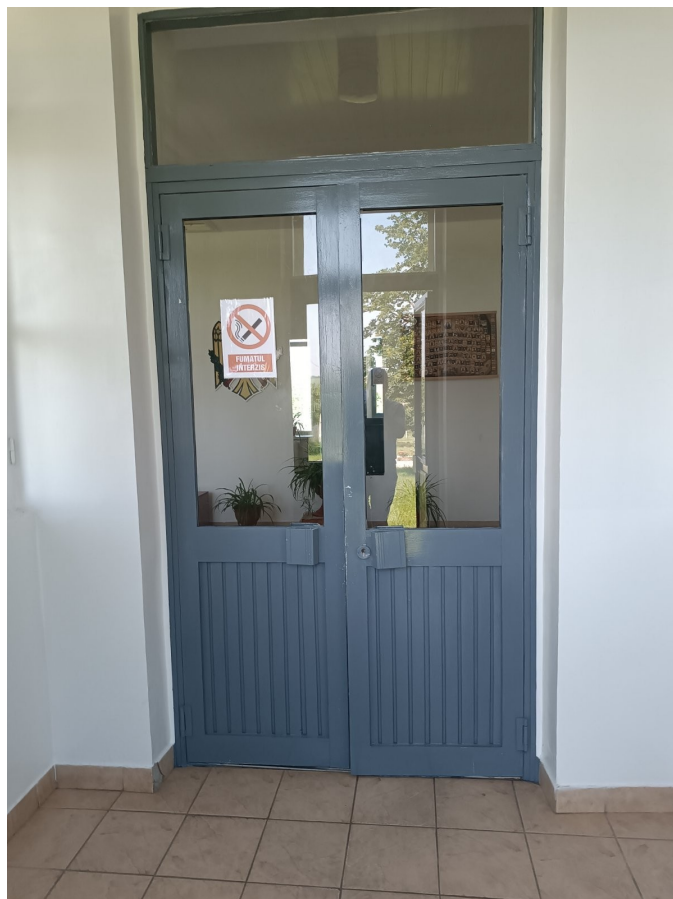
**Galerie - Uși**

| Dimensiuni ușă de intrare: | Dublă: 70 cm + 70 cm<br>Standard: lumina ușii duble trebuie să fie de minim 90 cm<br>Ușa mică din cea dublă se deschide |
| Prag ușă de intrare: | Un prag cu înălțimea: 3 cm<br>Standard: pragul trebuie să fie de maxim 2 cm |
| Ușile de la intrare și din interiorul clădirii sunt dotate/marcate corespunzător cu semne contrastante: | Nu<br>Standard: este o diferență de culoare contrastantă (culori închise / culori deschise) între perete și podea |

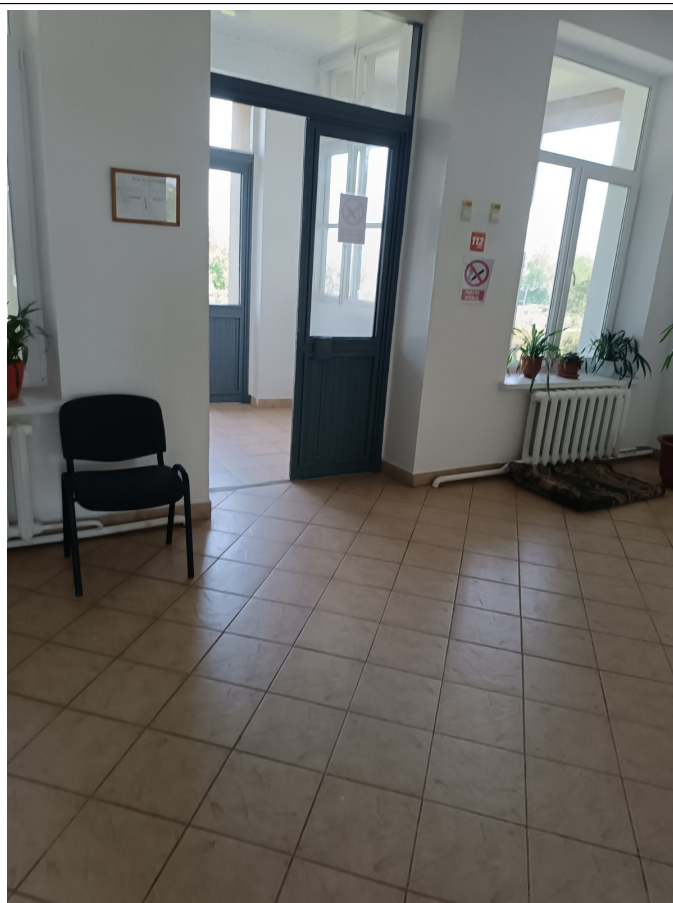
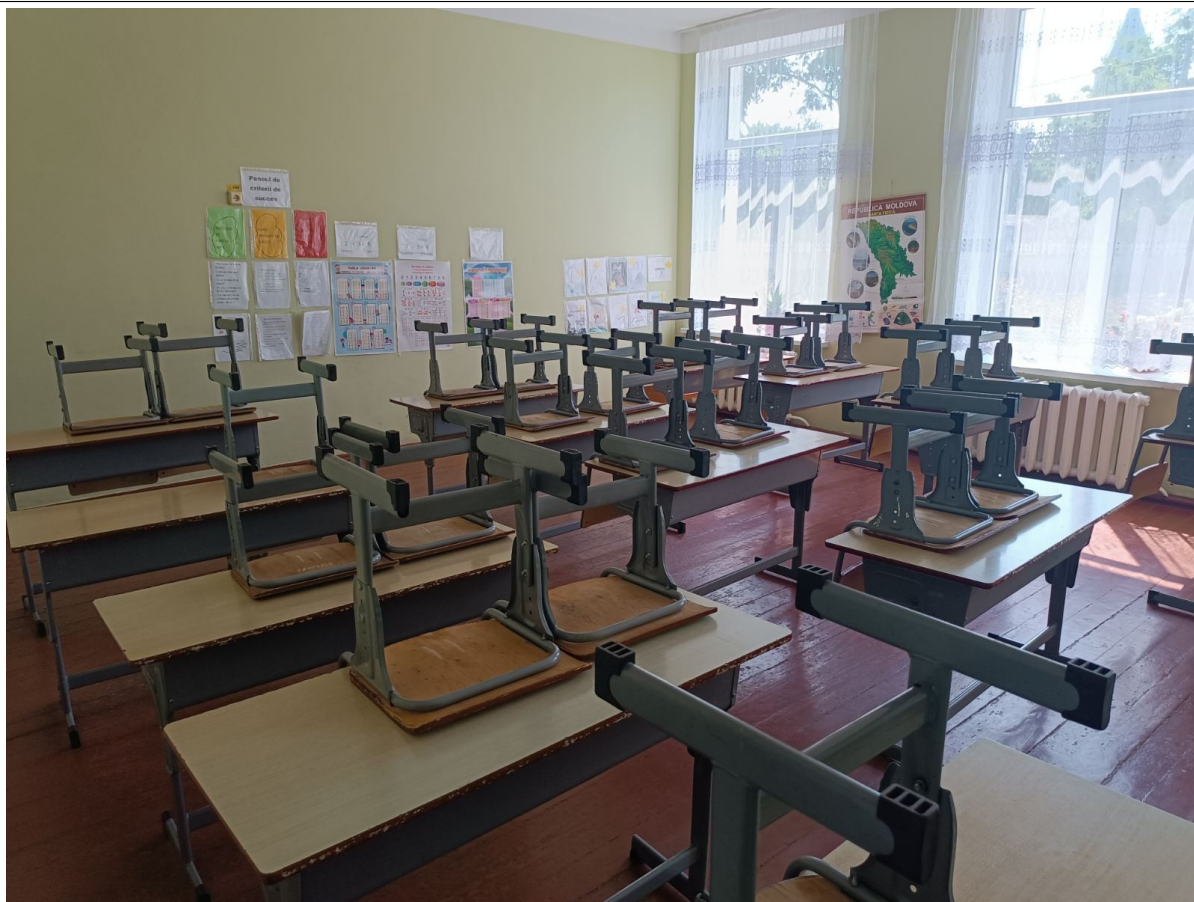
**Galerie - Coridoare**

| Lățimea coridorului (în cel mai îngust loc) este peste 150 cm? | Da |
| Culori contrastante (este o diferență de culoare contrastantă (culori închise / culori deschise) între perete și podea): | Da |
