# Formular de evaluare a condițiilor de accesibilitate a clădirilor publice

| Categorii | Indicatori | Date colectate |
|---|---|---|
| Localitate, raion: | Mindresti (Telenesti) | |
| Instituția: | BESV - 34/26 (Gimnaziul) | |

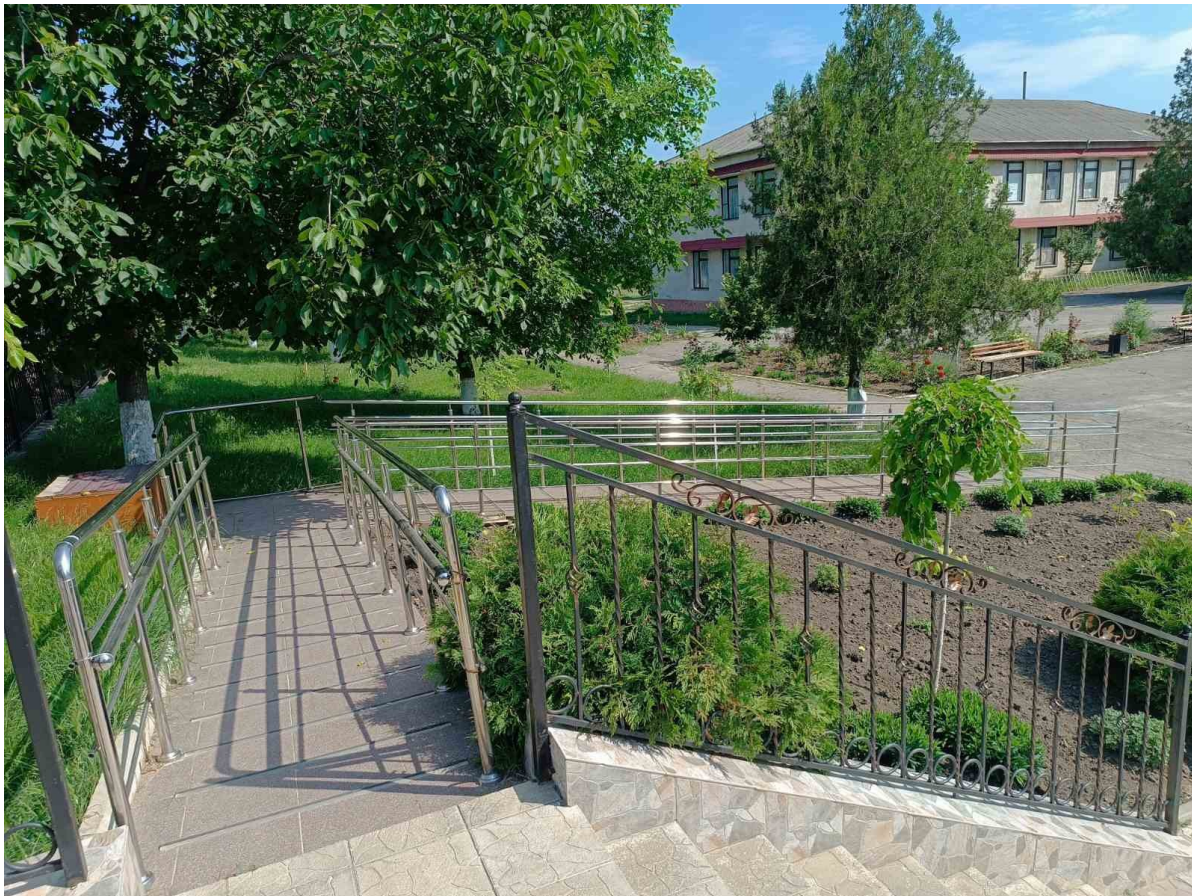
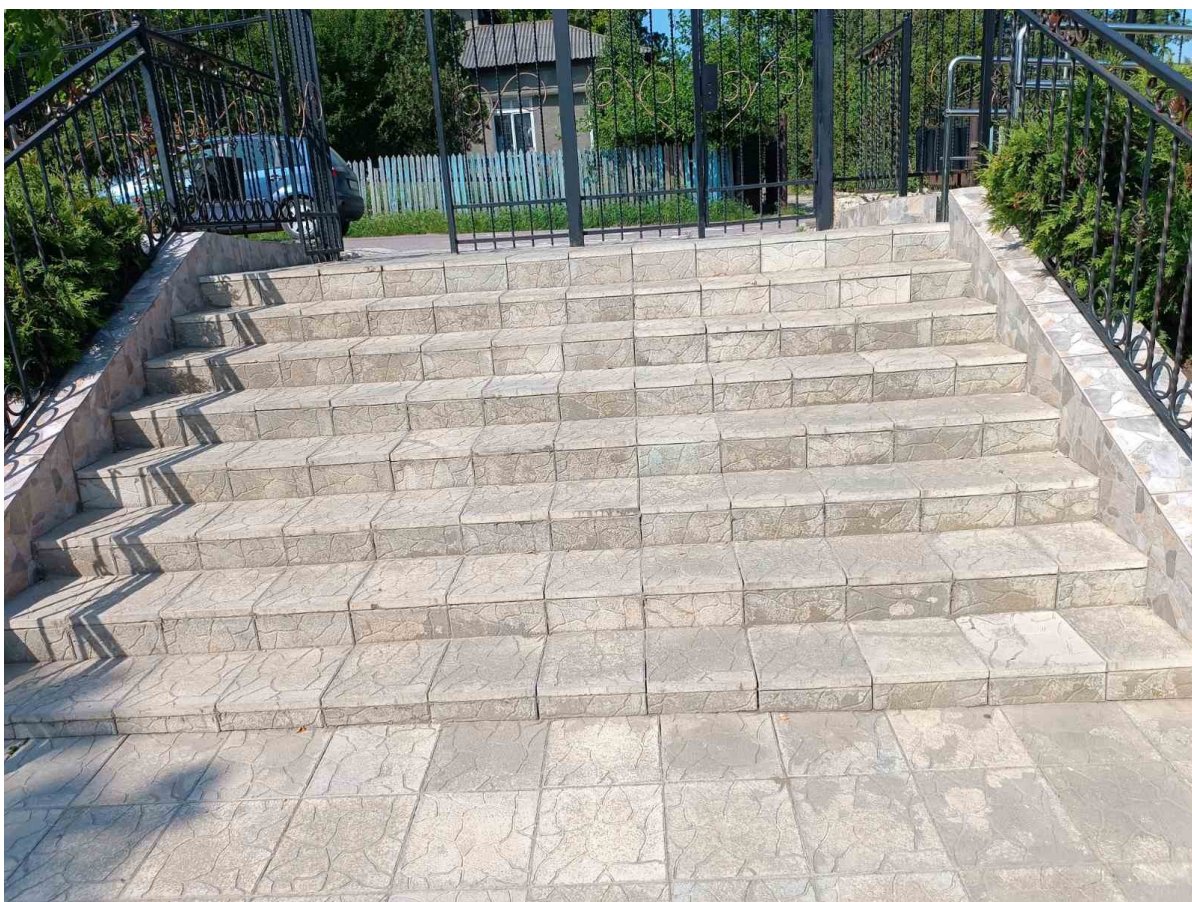
Galerie - Căi de acces către clădire

| Tip înveliș: | Asfalt |
| Drumurile/Căile de acces sunt: | Calitative |
| Scări/Trepte: | Da, 8 scări/trepte , înălțimea:100 cm |

| Bariere/obstacole | Da copaci crescuți alături de rampă |

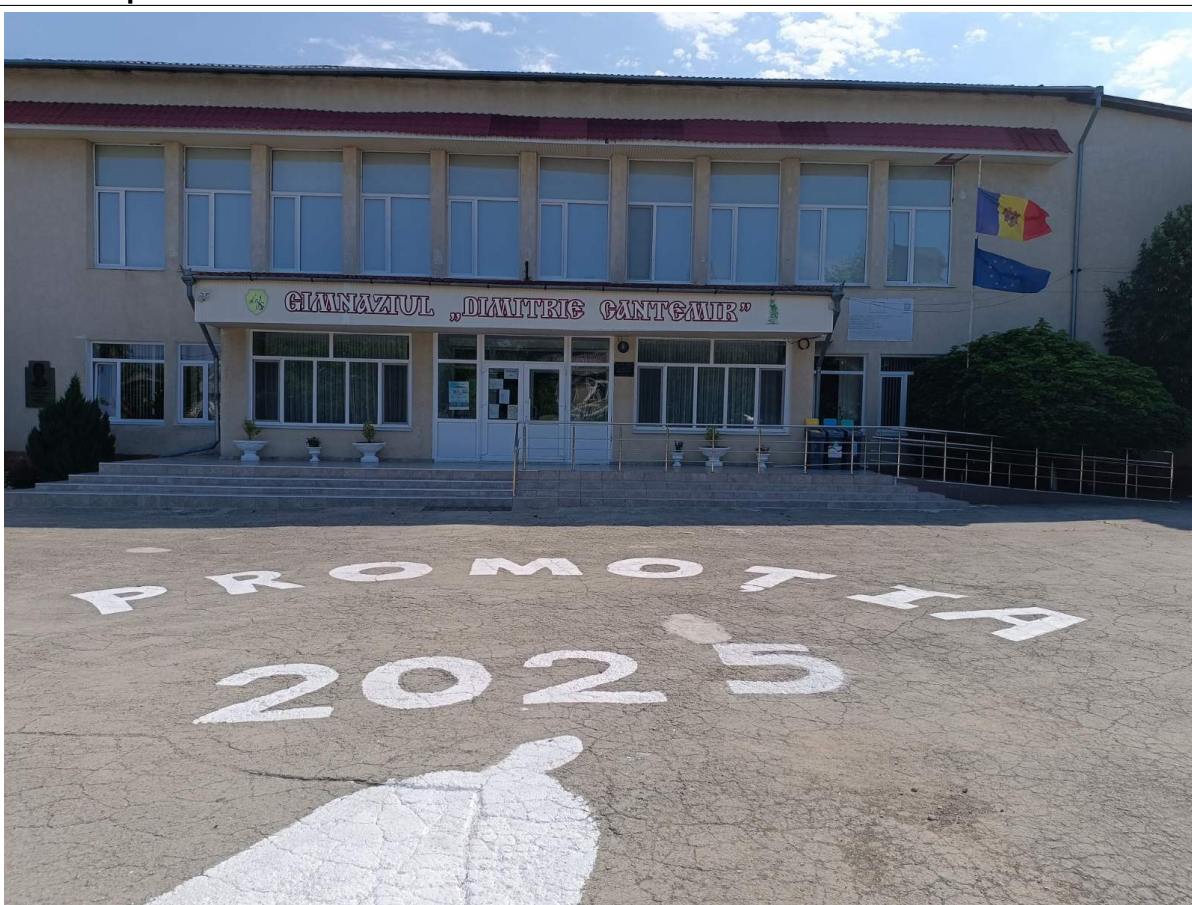
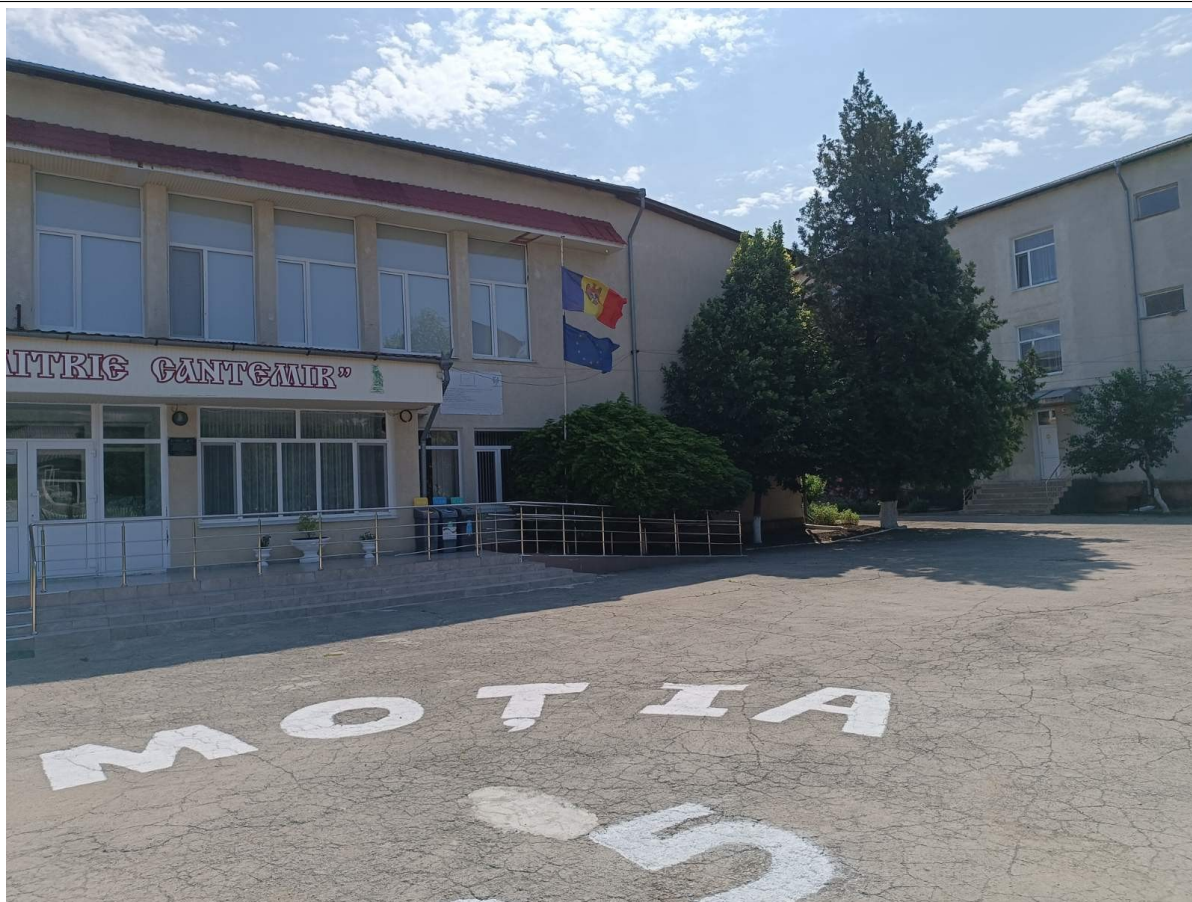
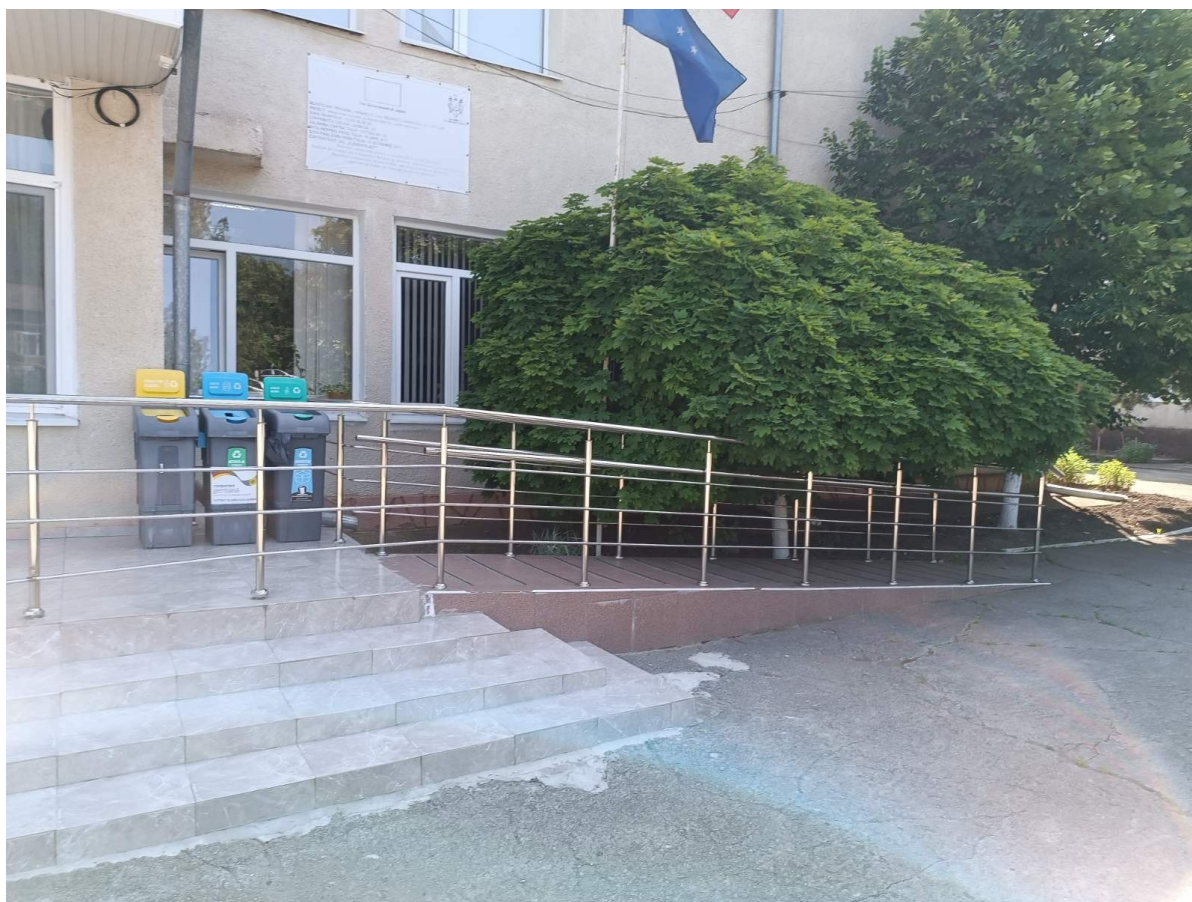
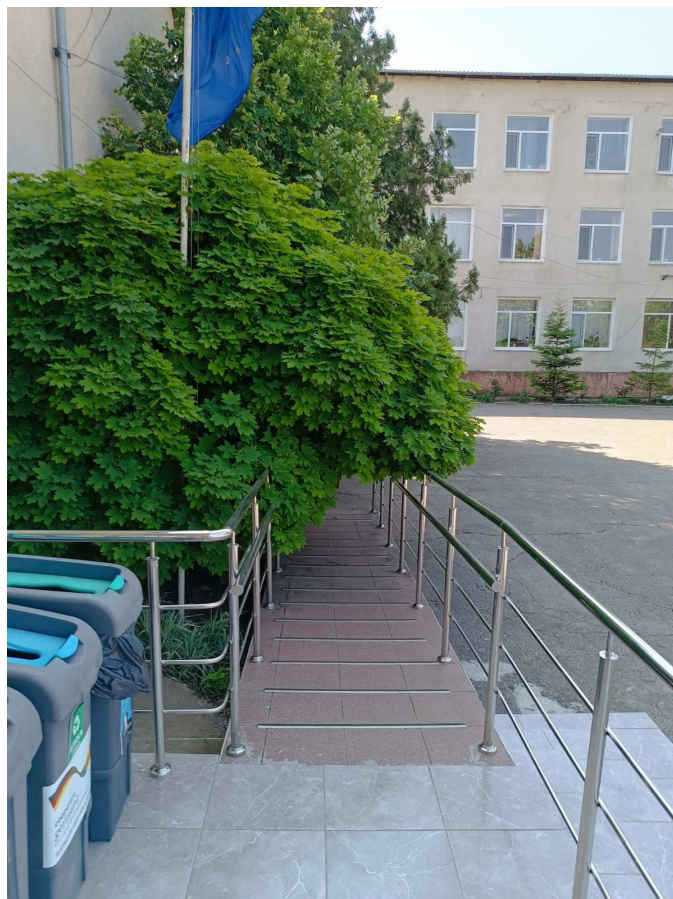
Galerie - Loc de parcare

| Parcare obișnuită: | Nu , dar există loc unde poate fi amenajată parcare |
| Locuri de parcare amenajate pentru persoanele cu dizabilități: | Nu |
