# Formular de evaluare a condițiilor de accesibilitate a clădirilor publice

| Categorii | Indicatori | Date colectate |
|---|---|---|
| Localitate, raion: | Ivancea (Orhei) | |
| Instituția: | BESV-25/38(Gimnaziu) | |

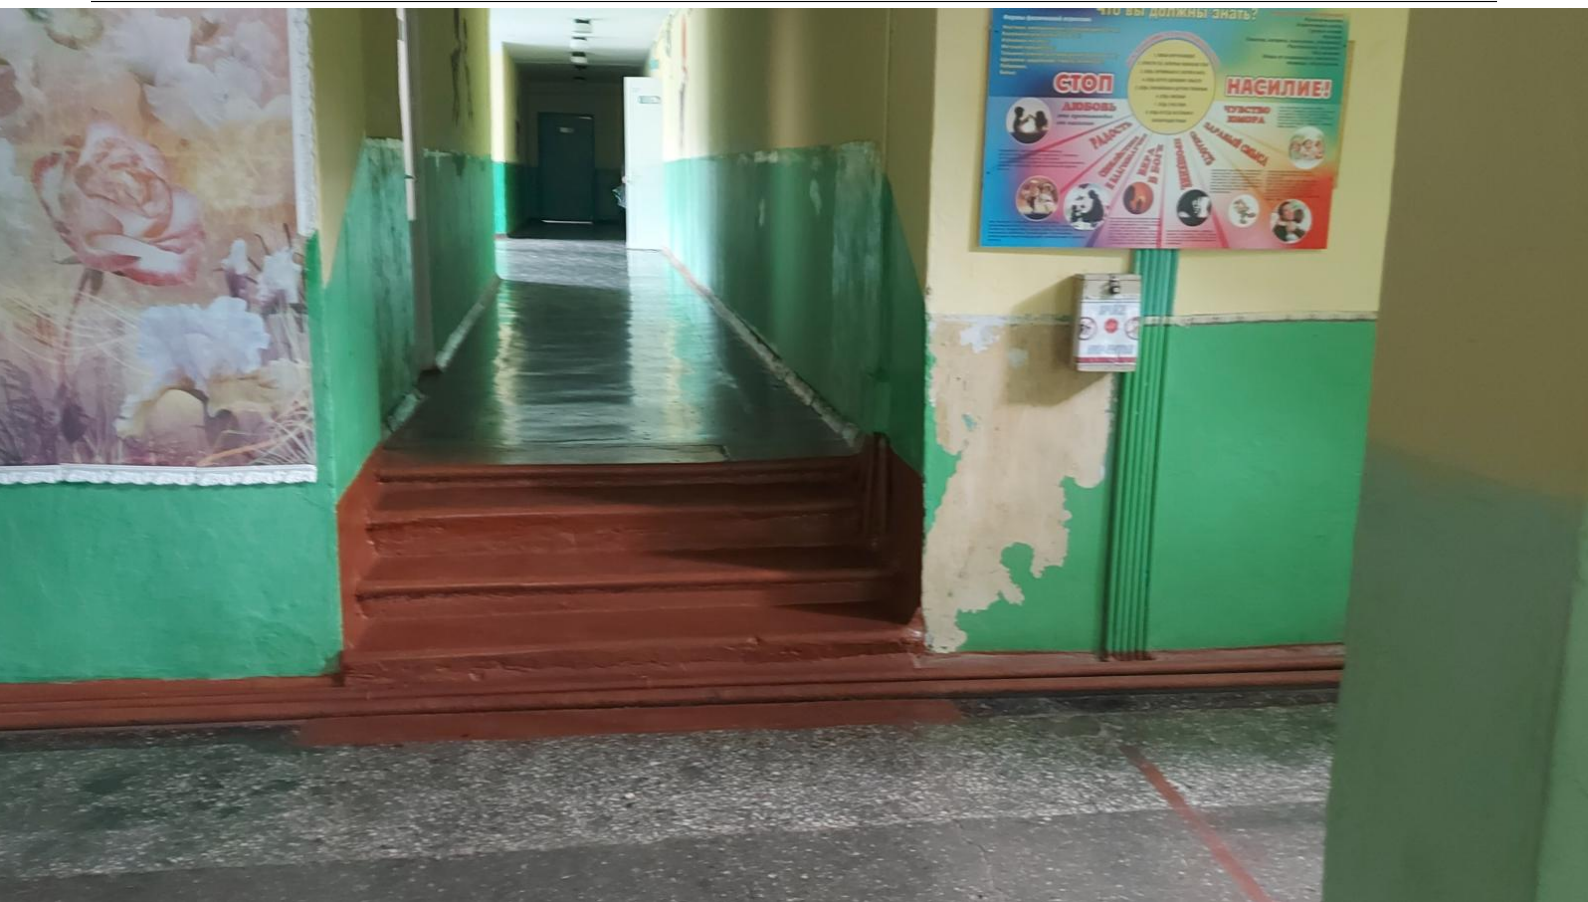
## Galerie - Coridoare

| Coridoare: | Da |
| Lățimea coridorului (în cel mai îngust loc) este peste 150 cm? | Da |
| Trepte: | Da , 4 trepte , înălțimea:4 cm |
| Dacă sunt trepte, este o rampă interioară: | Nu |
| Dacă există trepte, sunt semnalate treptele cu elemente contrastante și/sau tactile: | Nu<br>Standard: prima și ultima treaptă trebuie semnalate în culori contrastante |

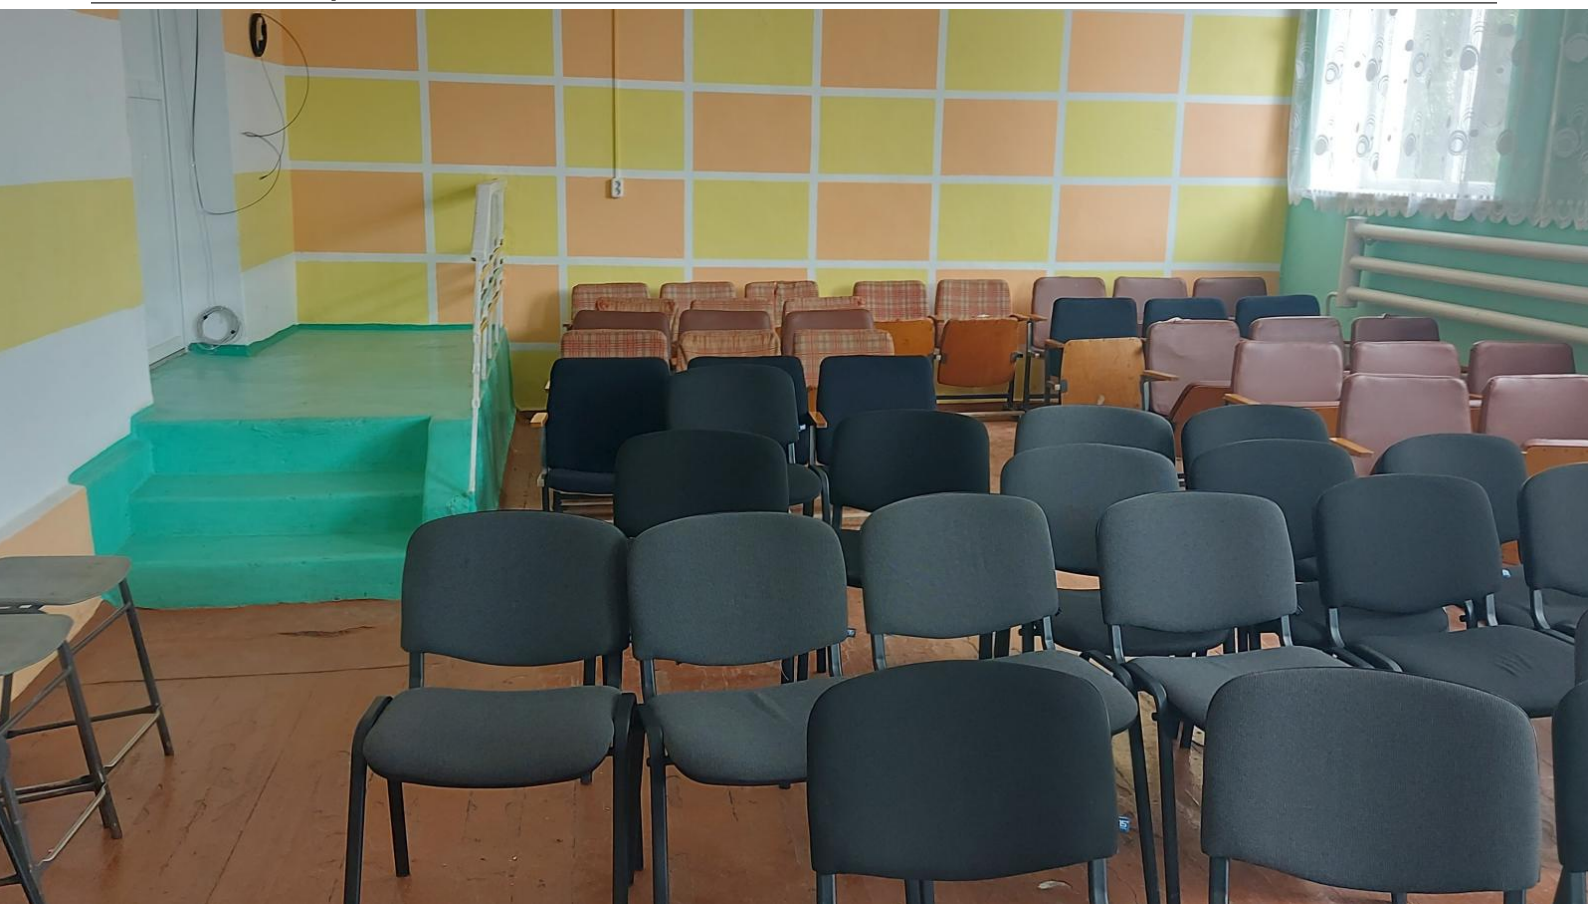
## Galerie - Sala de prestare a serviciului

| Este la nivel de: | Etaj |
| Dacă sala este la etaj, atunci există un ascensor/elevator: | Nu . Nu există opțiune alternativă pentru a urca la etaj |

| Categorii | Indicatori | Date colectate |
|---|---|---|
| | În sală este spațiu de manevră pentru un scaun rulant cu diagonala minimă de 140 cm: | Da |

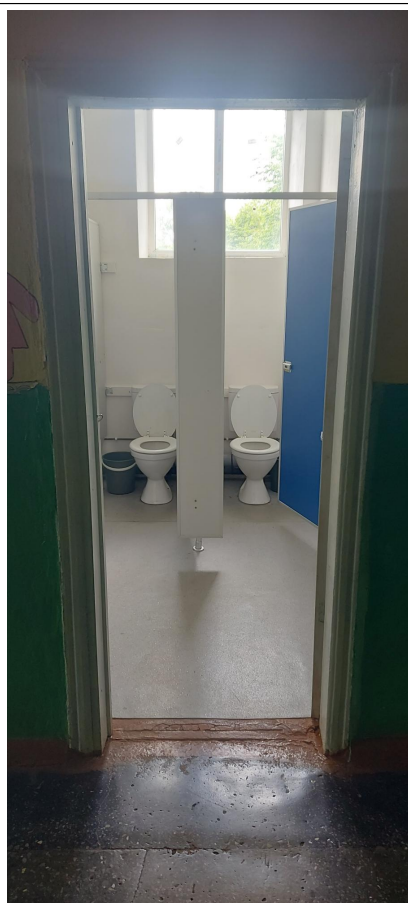
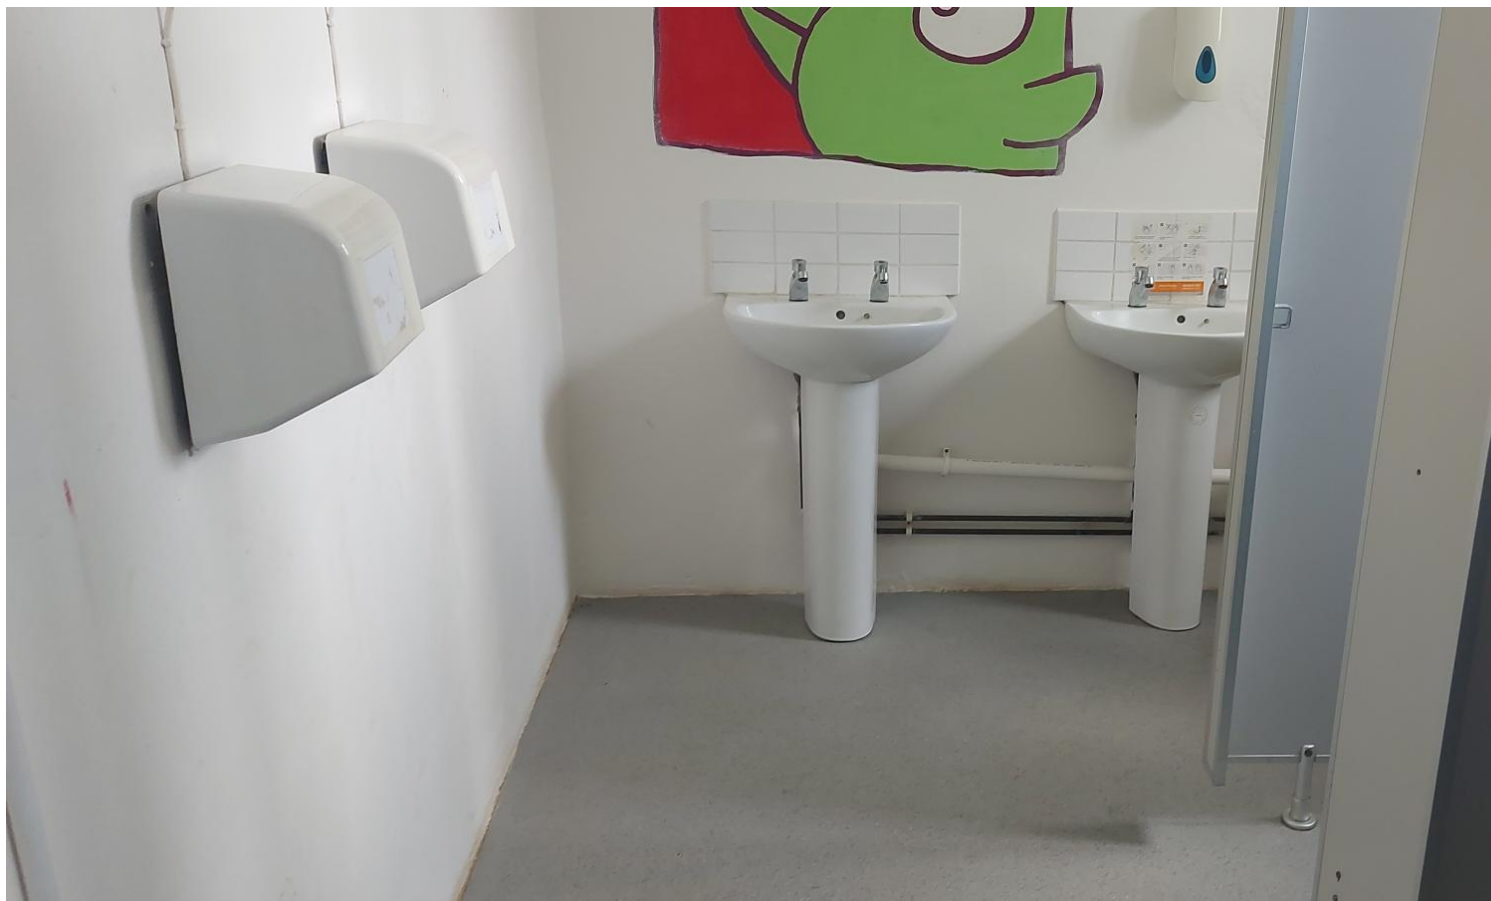
**Galerie - Grup sanitar**

| Ușa de intrare WC interior, lățime: | 60 cm<br>Standard: ușa trebuie să fie de minim 90 cm |
| Dimensiuni grup sanitar: | 150 cm x 200 cm<br>Standard: minim 160 x 180 cm |
| Ușa cabină WC, lățime: | 50 cm<br>Standard: ușa trebuie să fie de minim 90 cm |
| Ușa cabinei se deschide în : | Interior<br>Standard: exterior |
| Dimensiuni cabină WC: | 60 cm x 60 cm<br>Standard: minim 160 x 180 cm |
| Vasul WC are bare de suport: | Nu |
