# Formular de evaluare a condițiilor de accesibilitate a clădirilor publice

Data: **18-08-2023**

| Categorii | Indicatori | Date colectate |
|---|---|---|
| Instituția: | Centru de sănătate Borogani | |

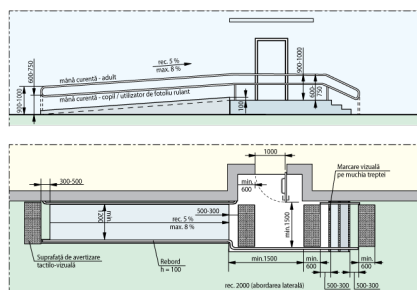
Fig. V.32.b Rampă de acces paralelă cu intrare în clădire

| La intrare sunt trepte: | Da, 6 trepte , Înălțime totală a treptelor/scărilor (cm)27 cm |
| Există rampă de acces: | Nu |
