**Datele de contact (mobil, e-mail) ale evaluatorului: ruducanv@gmail.com, +37369377210**

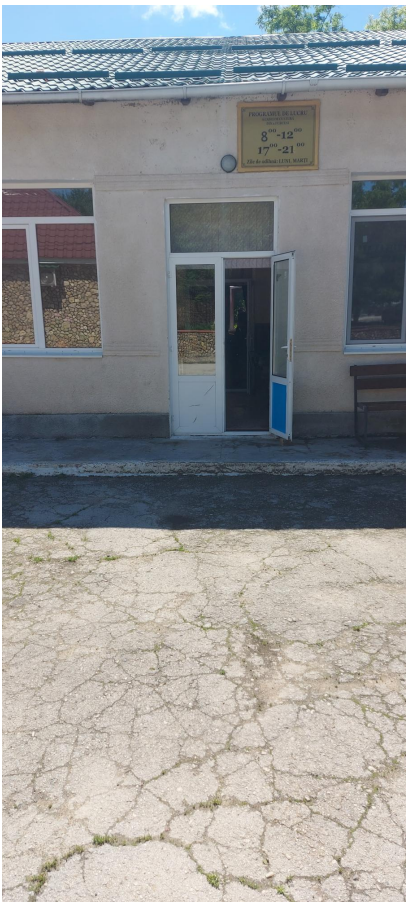
Galerie - Intrare în clădire

| Intrarea în clădire este la nivelul solului: | Da |
| Dacă este folosită o intrare alternativă, există indicatoare care arată direcția către aceasta: | Da |
| Ușa se deschide în interior sau exterior: | Exterior |

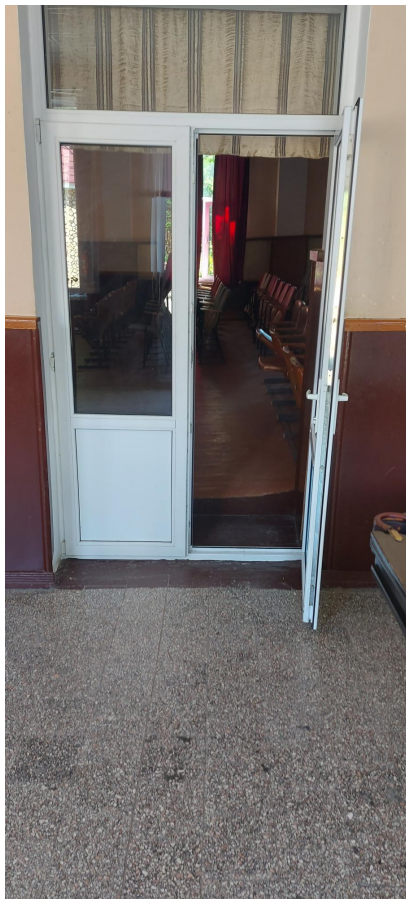
## **Galerie - Uși**

| Dimensiuni ușă de intrare: | Dublă: 90 cm + 60 cm<br>Standard: lumina ușii duble trebuie să fie de minim 90 cm<br>Ușa mică din cea dublă se deschide |
| Prag ușă de intrare: | Un prag cu înălțimea: 3 cm<br>Standard: pragul trebuie să fie de maxim 2 cm |
| Ușile de la intrare și din interiorul clădirii sunt dotate/marcate corespunzător cu semne contrastante: | Nu<br>Standard: este o diferență de culoare contrastantă (culori închise / culori deschise) între perete și podea |

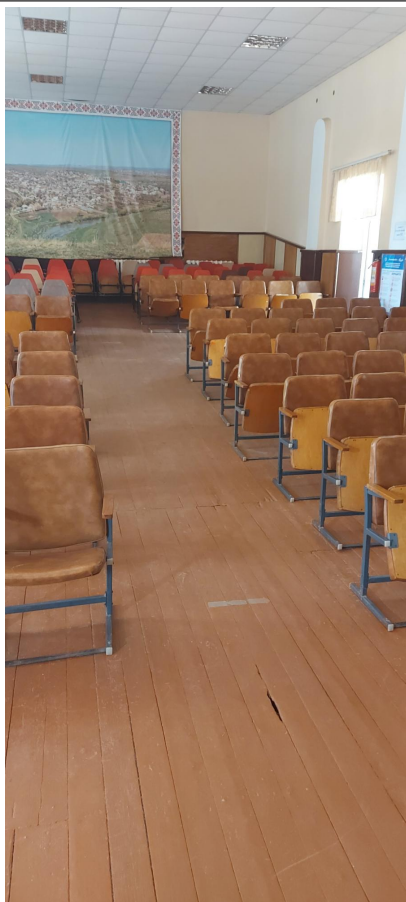
## **Galerie - Sala de prestare a serviciului**

| Este la nivel de: | Parter |
| Dacă sala este la etaj, atunci există un ascensor/elevator: | Nu . Nu există opțiune alternativă pentru a urca la etaj |
| În sală este spațiu de manevră pentru un scaun rulant cu diagonala minimă de 140 cm: | Da |
