# Formular de evaluare a condițiilor de accesibilitate a clădirilor publice

| Categorii | Indicatori | Date colectate |
|---|---|---|
| Localitate, raion: | Codru (Telenesti) | |
| Instituția: | BESV - 34/28 (Oficiul Postal) | |

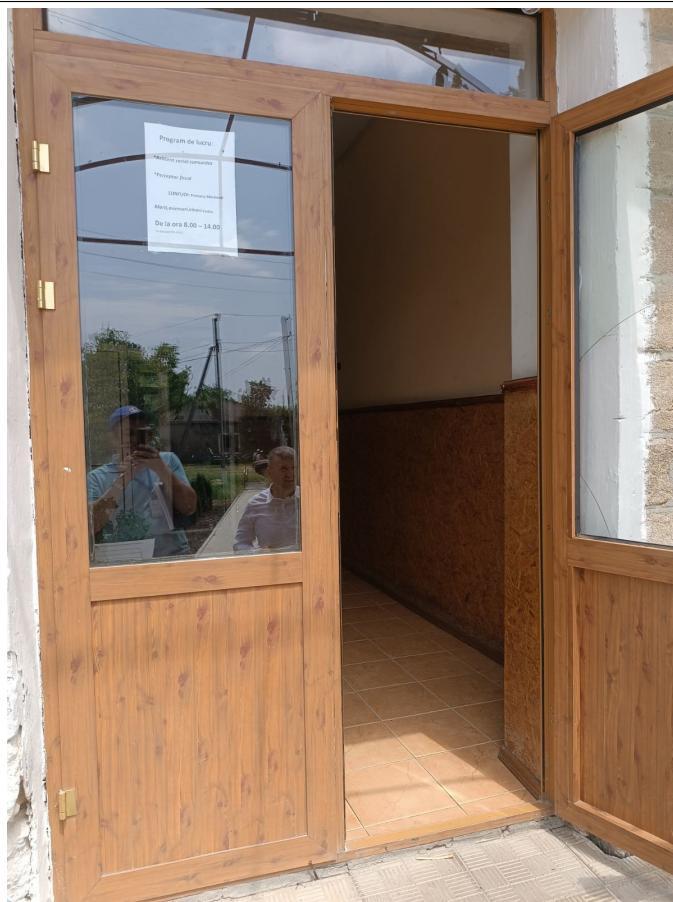
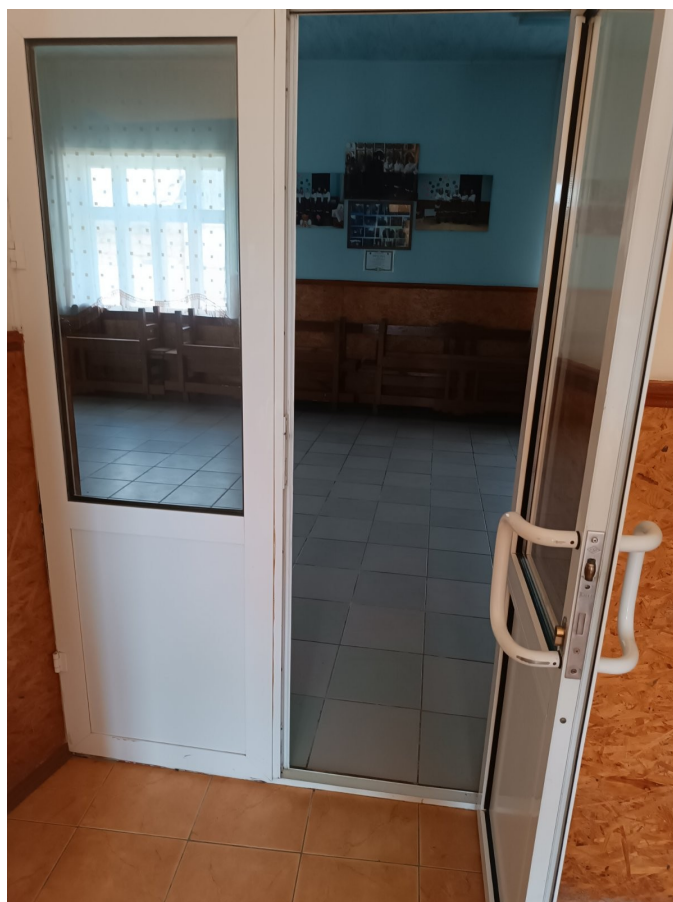
**Galerie - Intrare în clădire**

| La intrare sunt trepte: | Da, 4 trepte , Înălțime totală a treptelor/scărilor (cm)80 cm |
| Înălțimea pragului ușii (de la nivelul solului până la nivelul superior al pragului): | 80 cm<br>! Pentru h - până în 20 cm - se aplica regula de 1:10<br>! La fiecare 9 m de cm x 140 cm |
| Dacă există trepte, sunt semnalate treptele cu elemente contrastante și/sau tactile: | Nu<br>Standard: prima și ultima treaptă trebuie semnalate în culori contrastante |

| Categorii | Indicatori | Date colectate |
|---|---|---|
| | Dimensiuni ușă de intrare: | Dublă: 65 cm + 65 cm<br>Standard: lumina ușii duble trebuie să fie de minim 90 cm<br>Ușa mică din cea dublă se deschide |
| | Prag ușă de intrare: | Un prag cu înălțimea: 4 cm<br>Standard: pragul trebuie să fie de maxim 2 cm |

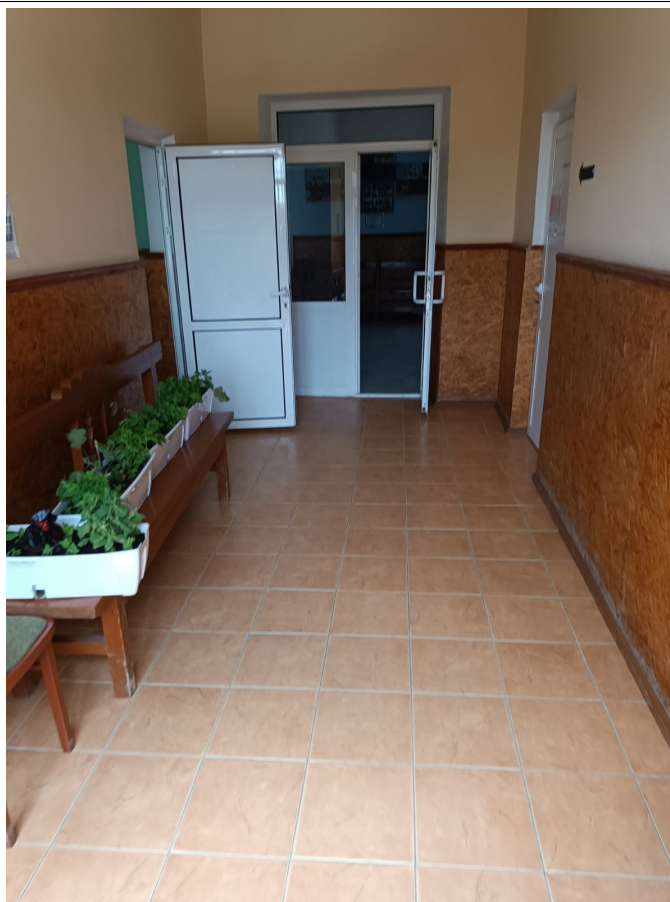
## **Galerie - Coridoare**

| Lățimea coridorului (în cel mai îngust loc) este peste 150 cm? | Da |
| Culori contrastante (este o diferență de culoare contrastantă (culori închise / culori deschise) între perete și podea): | Da |
