# Formular de evaluare a condițiilor de accesibilitate a clădirilor publice

| Categorii | Indicatori | Date colectate |
|---|---|---|
| Localitate, raion: | Hiriseni (Telenesti) | |
| Instituția: | BESV - 34/23 (Gimnaziul) | |

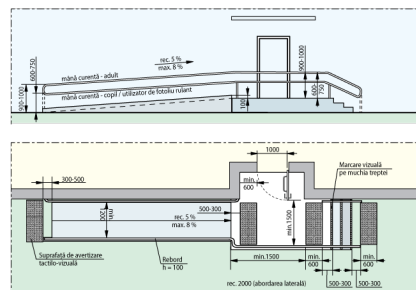
Fig. V.32.b Rampă de acces paralelă cu intrare în clădire

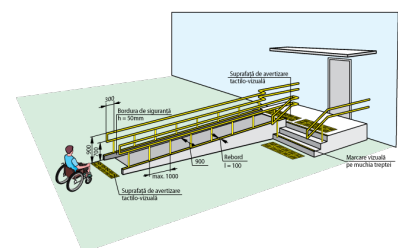
Fig. V.31.a Rampă de acces perpendiculară pe intrarea în clădire
