# Formular de evaluare a condițiilor de accesibilitate a clădirilor publice

| Categorii | Indicatori | Date colectate |
|---|---|---|
| Adresa, strada, nr.: | str. 31 August 1989, nr. 11 | |
| Instituția: | BESV - 34/1 (Casa de cultură) | |

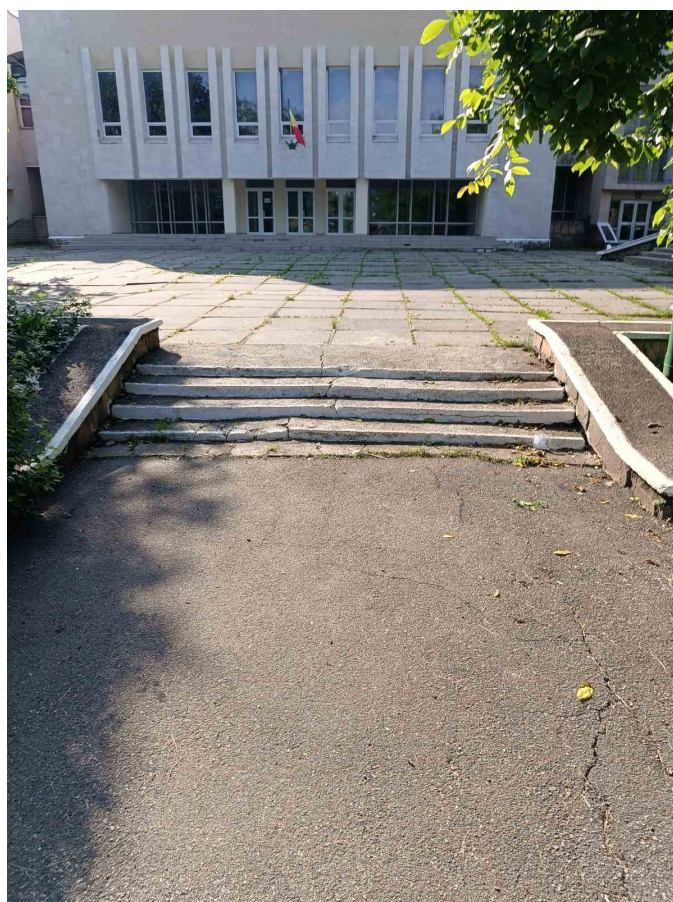
Galerie - Căi de acces către clădire

| Trecerea de pe carosabil spre trotuar/clădire: | Abruptă |
| Borduri: | Da, 1 borduri , înălțimea:14 cm |
| Scări/Trepte: | Da, 4 scări/trepte , înălțimea:64 cm |
