# Formular de evaluare a condițiilor de accesibilitate a clădirilor publice

| Categorii | Indicatori | Date colectate |
|---|---|---|
| Localitate, raion: | Budai (Telenesti) | |
| Instituția: | BESV - 34/10(Casa de cultură) | |

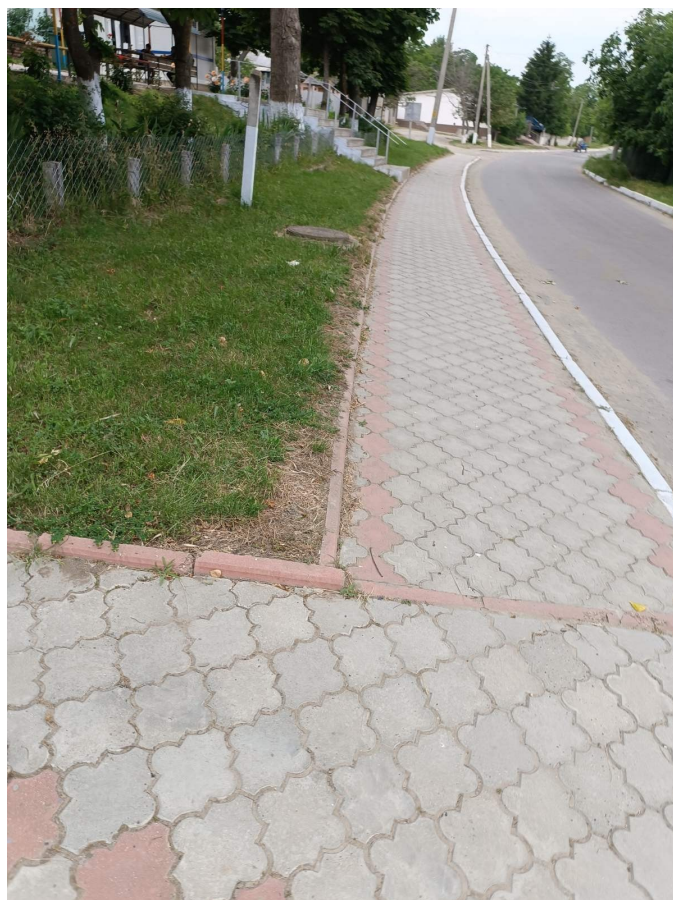
Galerie - Căi de acces către clădire

| Tip înveliș: | Asfalt |
| Bariere (piloni și/sau bolarzi stradali, panouri publicitare): | Da, 2 bariere , înălțimea:45 cm |
| Nivel: | Înclinat în urcuș |

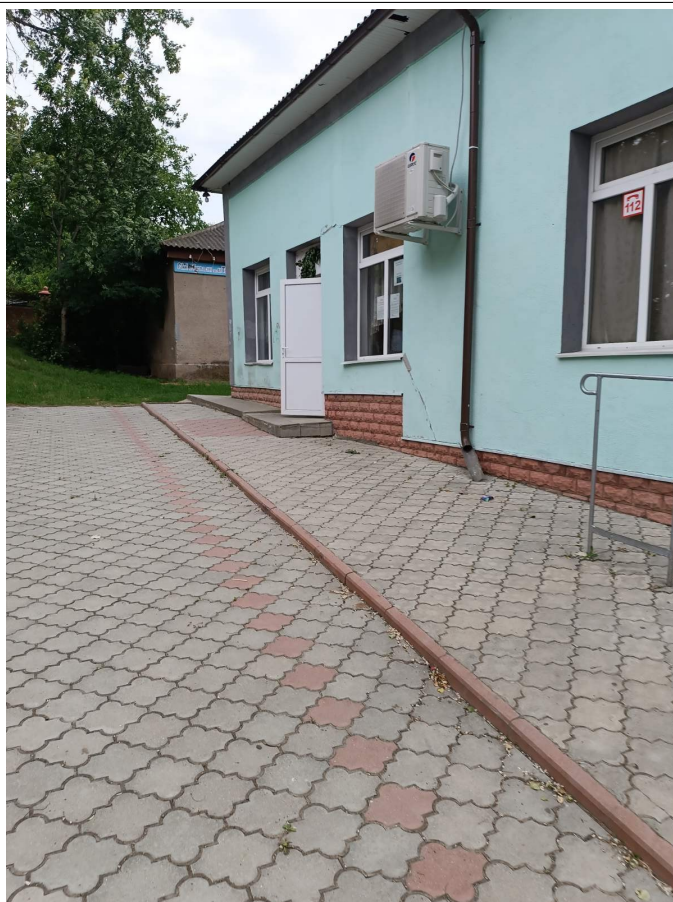
**Galerie - Intrare în clădire**

| La intrare sunt trepte: | Da, 1 trepte , Înălțime totală a treptelor/scărilor (cm)15 cm |
| Înălțimea pragului ușii (de la nivelul solului până la nivelul superior al pragului): | 15 cm<br>Standard: Se aplica regula de 1:10 |
| Dacă există trepte, sunt semnalate treptele cu elemente contrastante și/sau tactile: | Nu<br>Standard: prima și ultima treaptă trebuie semnalate în culori contrastante |

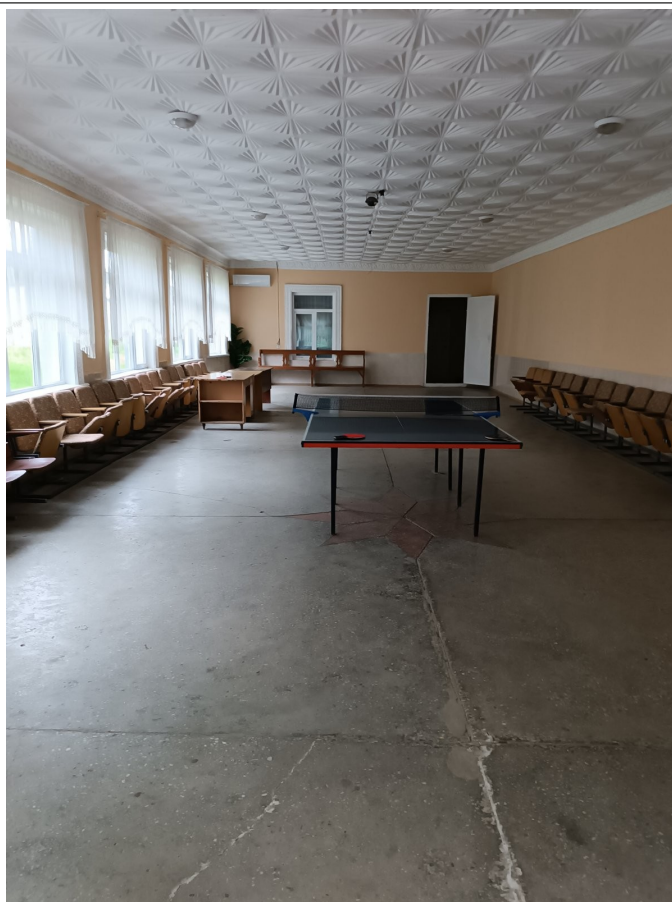
## **Galerie - Sala de prestare a serviciului**

În sală este spațiu de manevră pentru un scaun rulant cu diagonala minimă de 140 cm:

Spațiul interior este suficient iluminat:

Culori contrastante pentru sală:
