# Formular de evaluare a condițiilor de accesibilitate a clădirilor publice

| Categorii | Indicatori | Date colectate |
|---|---|---|
| Localitate, raion: | Crasnaseni (Telenesti) | |
| Instituția: | BESV - 34/20 (Casa de cultură) | |

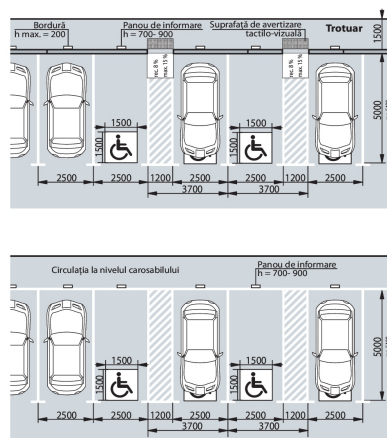
Fig. IV.18 Parcare pe o direcție perpendiculară față de carosabil

| Parcare obișnuită: | Nu , nici nu există loc unde poate fi amenajată parcare |
| Locuri de parcare amenajate pentru persoanele cu dizabilități: | Nu |

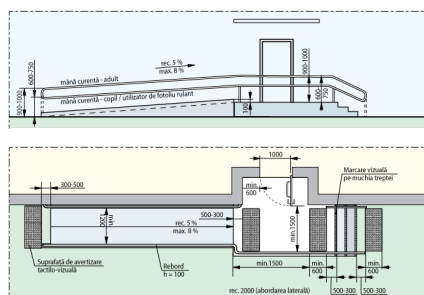
Fig. V.32.b Pampa de acces paralelă cu intrare în clădire

| Intrarea în clădire este la nivelul solului: | Da |
| Ușa se deschide în interior sau exterior: | Exterior |

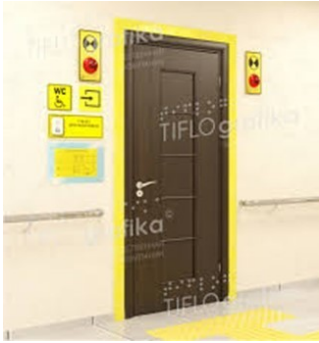
Fig. V.23. – Exemplu de conformare a suprafețelor vitrate în cadrul foi de ușă și realizarea contrastului vizual

| Ușile de la intrare și din interiorul clădirii sunt dotate/marcate corespunzător cu semne contrastante: | Nu<br>Standard: este o diferență de culoare contrastantă (culori închise / culori deschise) între perete și podea |

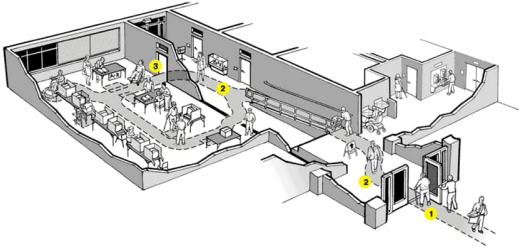
| Este la nivel de: | Parter |
| În sală este spațiu de manevră pentru un scaun rulant cu diagonala minimă de 140 cm: | Da |
| Culori contrastante pentru sală: | Da<br>Standard: este o diferență de culoare contrastantă (culori închise / culori deschise) între perete și podea |

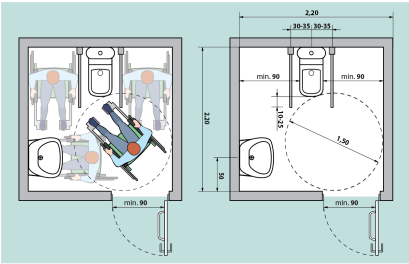
Fig. V.42.a Amenajarea unei cabine WC adaptate - tip A

| Grup sanitar în exterior: | Da |
| Grup sanitar în interior: | Nu |

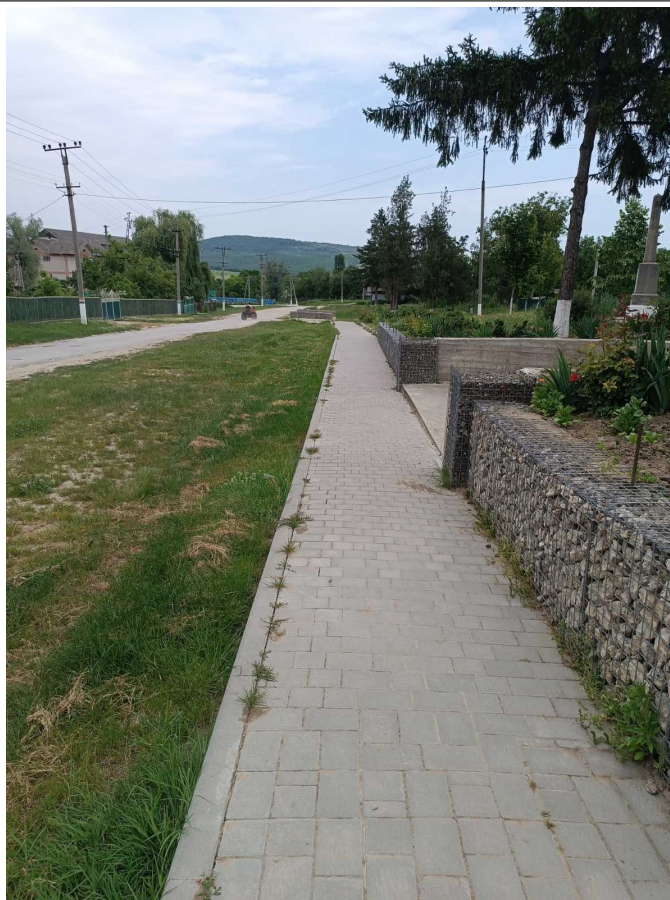
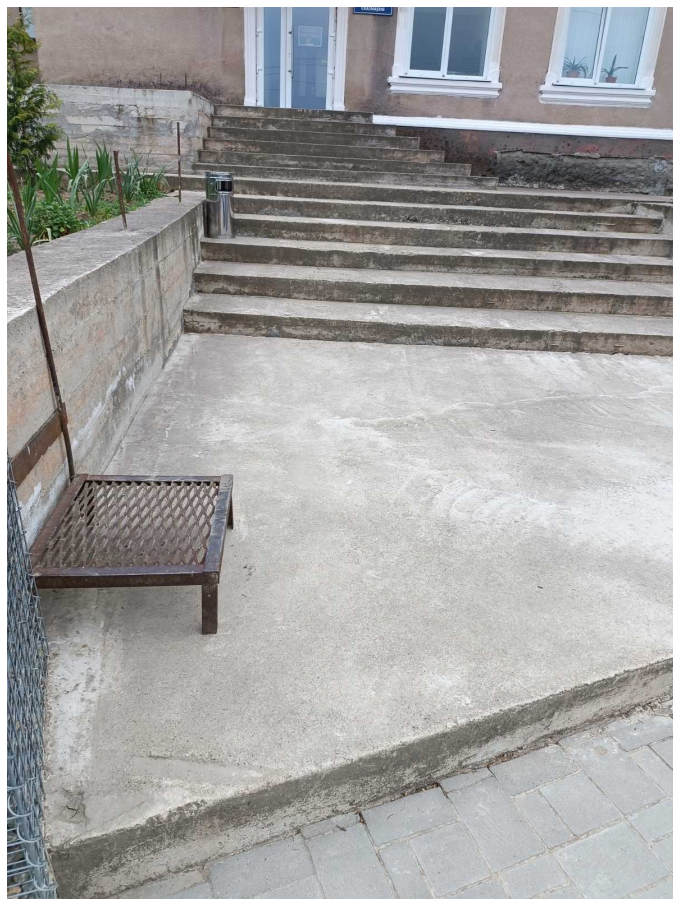
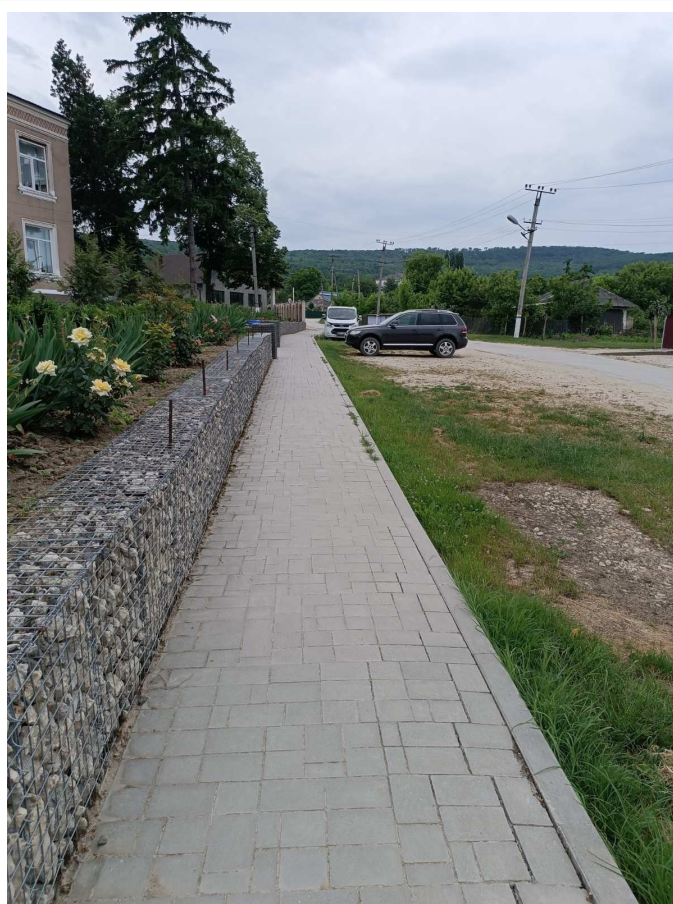
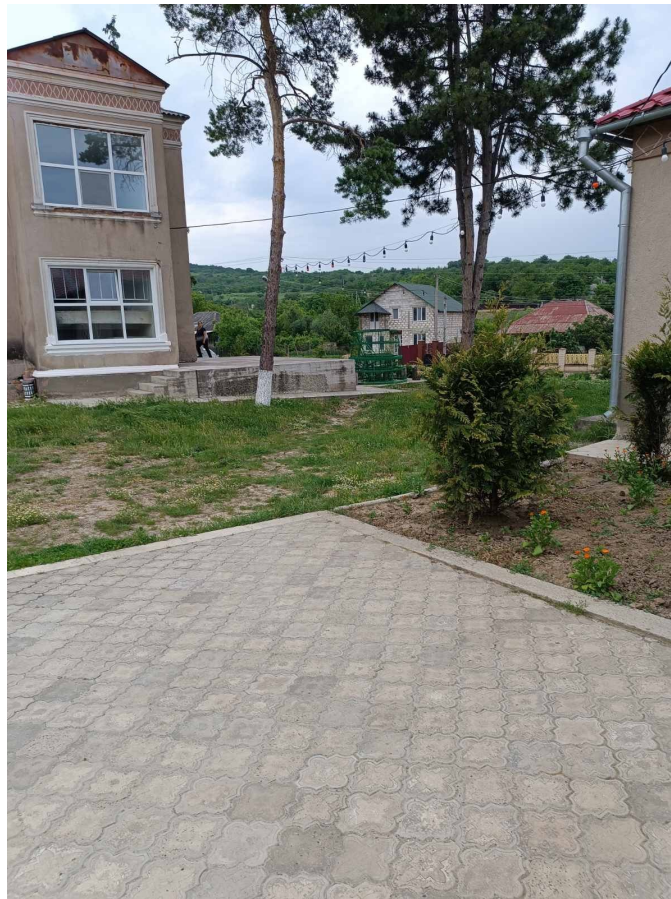
### Galerie - Căi de acces către clădire

| Tip înveliș: | Asfalt |
| Drumurile/Căile de acces sunt: | Calitative |
| Trotuare: | Da |
| Trecerea de pe carosabil spre trotuar/clădire: | Lină |
| Scări/Trepte: | Da, 7 scări/trepte , înălțimea:90 cm |
| Nivel: | Înclinat în urcuș |

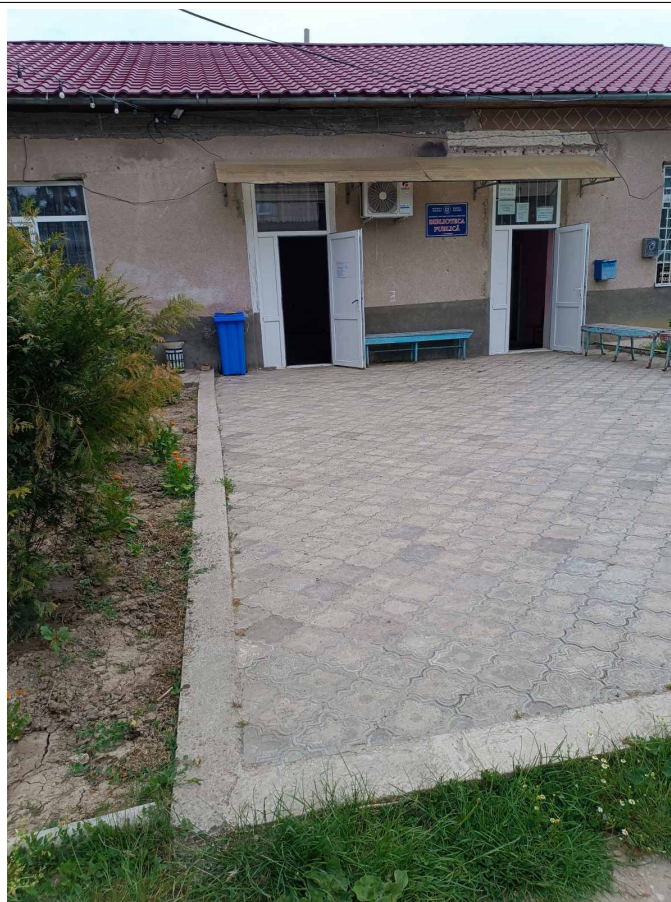
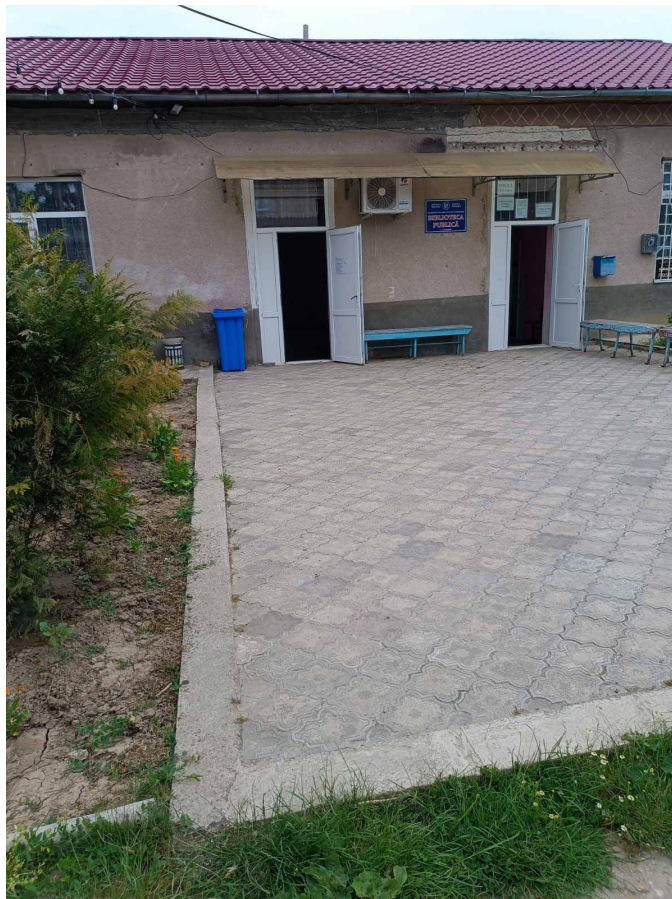
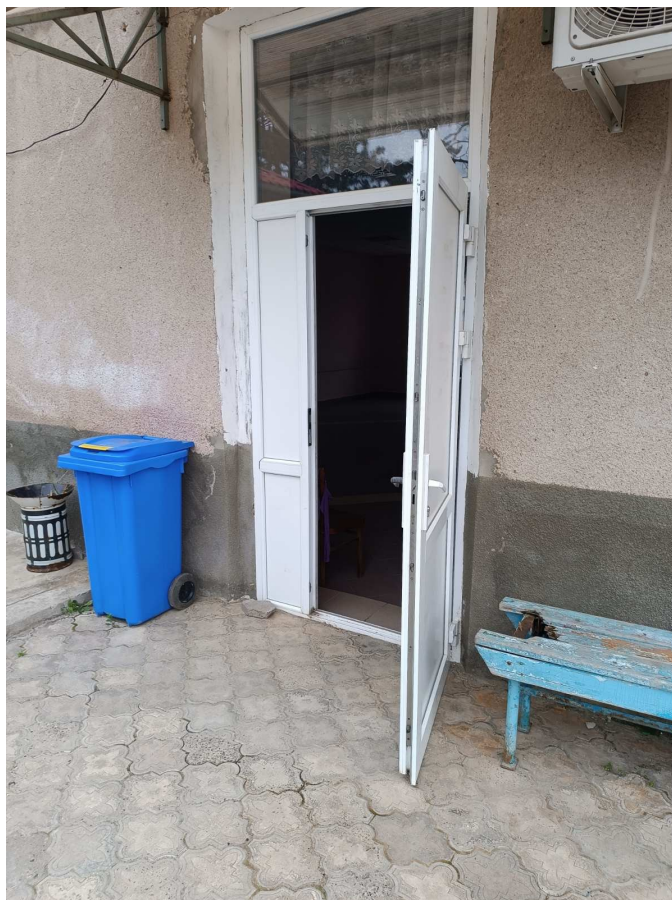
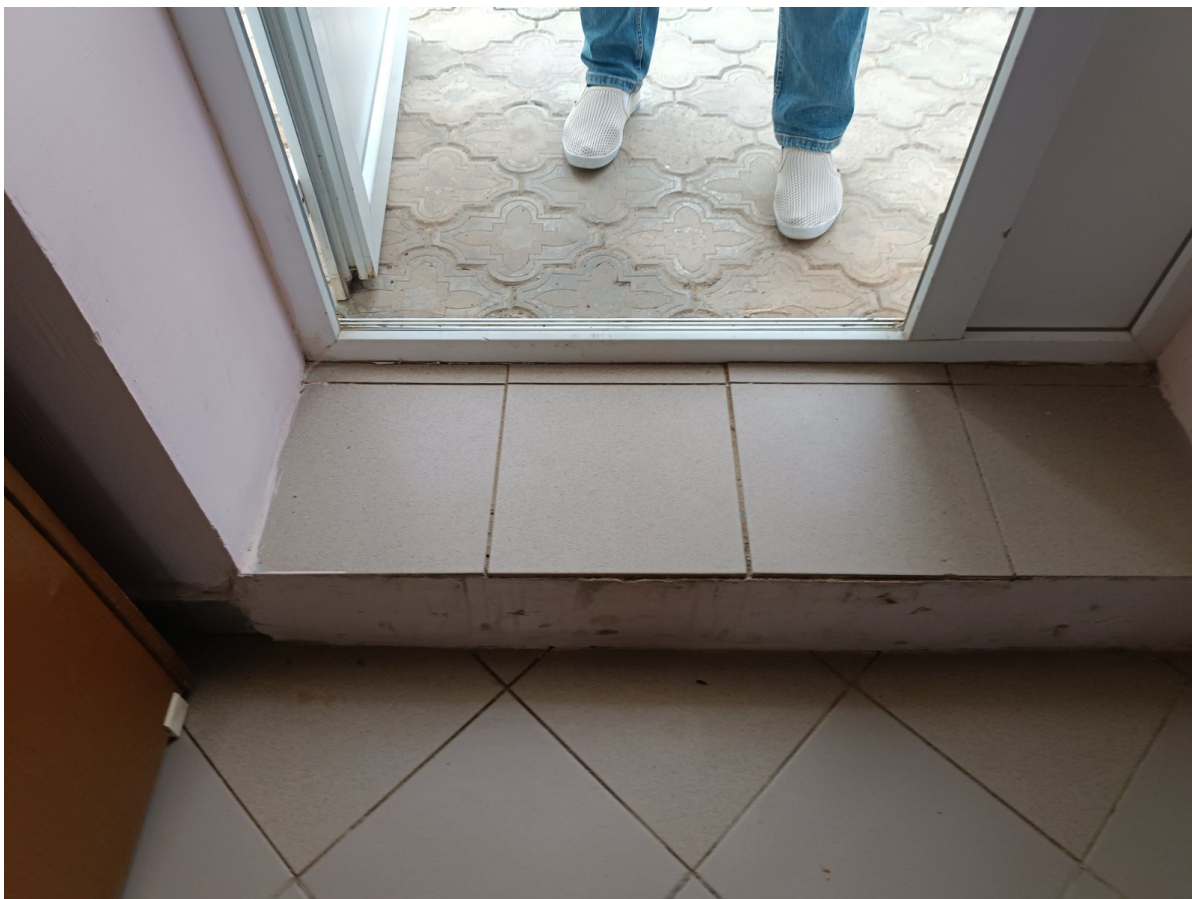
**Galerie - Intrare în clădire**

| Dimensiuni ușă de intrare: | Dublă: 70 cm + 40 cm<br>Standard: lumina ușii duble trebuie să fie de minim 90 cm |
| Prag ușă de intrare: | Un prag cu înălțimea: 14 cm<br>Standard: pragul trebuie să fie de maxim 2 cm |

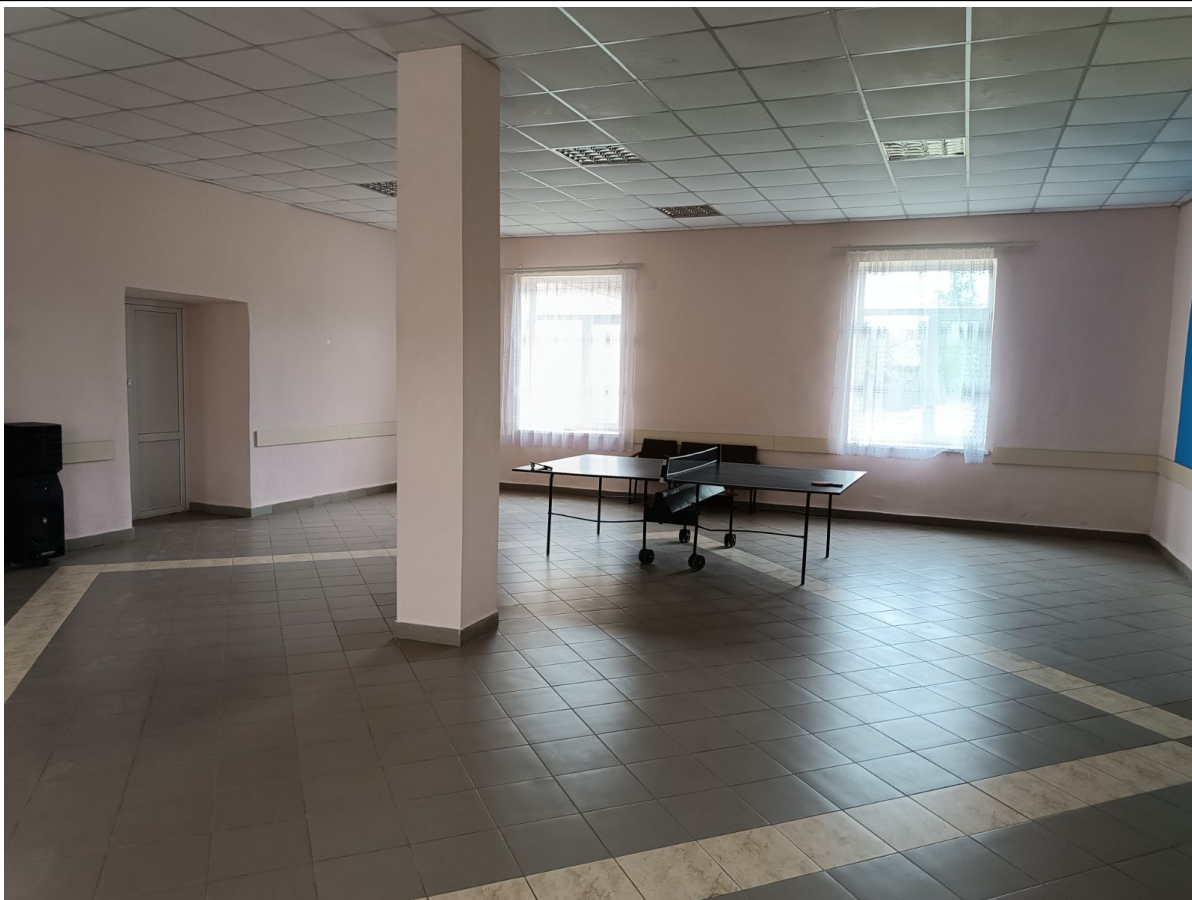
**Galerie - Sala de prestare a serviciului**

| Trepte: | Nu |
| Spațiul interior este suficient iluminat: | Da |
