# Formular de evaluare a condițiilor de accesibilitate a clădirilor publice

Data: **10-06-2025**

| Categorii | Indicatori | Date colectate |
|---|---|---|
| Instituția: | BESV - 34/7 (Casa de cultură) | |

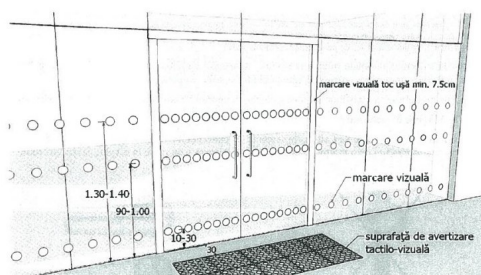
Fig. V.23. – Exemplu de conformare a suprafețelor vitrate în cadrul foi de ușă și realizarea contrastului vizual

| Categorii | Indicatori | Date colectate |
|---|---|---|
| | Ușile de la intrare și din interiorul clădirii sunt dotate/marcate corespunzător cu semne contrastante: | Nu<br>Standard: este o diferență de culoare contrastantă (culori închise / culori deschise) între perete și podea |

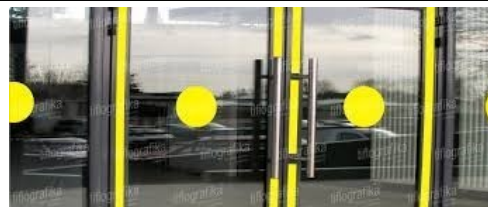
Fig. V.24. – Exemplu de conformare a suprafețelor vitrate în cadrul foi de ușă și realizarea contrastului vizual, atunci când ușa și suprafețele adiacente sunt vitrate

| Categorii | Indicatori | Date colectate |
|---|---|---|
| | Dimensiuni ușă de intrare: | Dublă: 65 cm + 65 cm<br>Standard: lumina ușii duble trebuie să fie de minim 90 cm |
| | Prag ușă de intrare: | Un prag cu înălțimea: 5 cm<br>Standard: pragul trebuie să fie de maxim 2 cm |
