# Formular de evaluare a condițiilor de accesibilitate a clădirilor publice

| Categorii | Indicatori | Date colectate |
|---|---|---|
| Localitate, raion: | Salcuta (Causeni) | |
| Instituția: | BESV-10/39 (Centrul pentru Tineret și Sport) | |

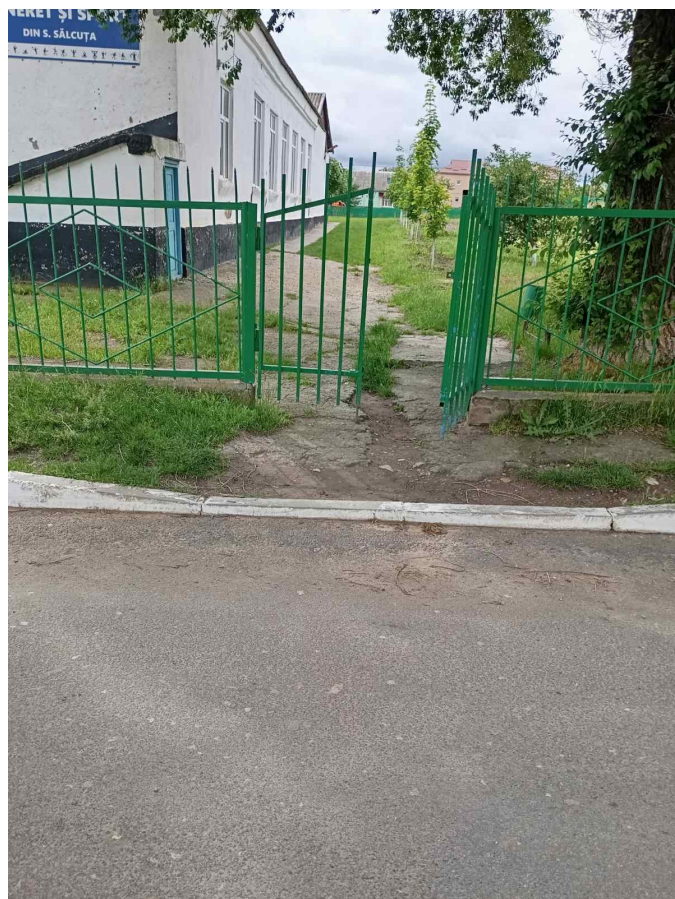
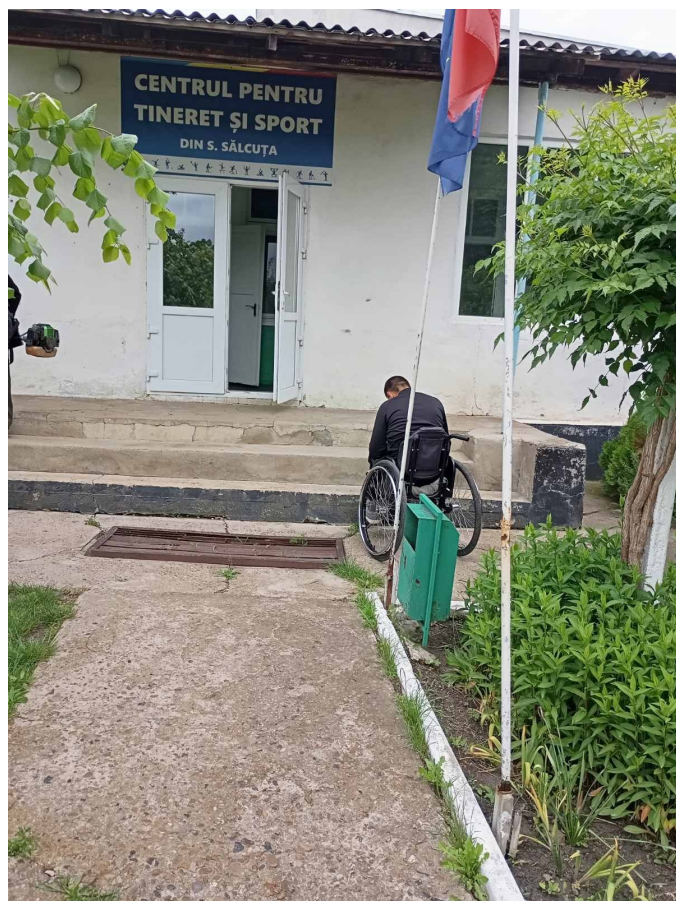
#### Galerie - Intrare în clădire

| La intrare sunt trepte: | Da, 3 trepte , Înălțime totală a treptelor/scărilor (cm)22 cm |
| Înălțimea pragului ușii (de la nivelul solului până la nivelul superior al pragului): | 8 cm<br>Standard: Se aplica regula de 1:10 |
| Dacă există trepte, sunt semnalate treptele cu elemente contrastante și/sau tactile: | Nu<br>Standard: prima și ultima treaptă trebuie semnalate în culori contrastante |
| Există rampă de acces: | Nu |

| Categorii | Indicatori | Date colectate |
|---|---|---|
| | Dimensiuni ușă de intrare: | Dublă: 70 cm + 70 cm<br>Standard: lumina ușii duble trebuie să fie de minim 90 cm<br>Ușa mică din cea dublă se deschide |
| | Prag ușă de intrare: | Un prag cu înălțimea: 11 cm<br>Standard: pragul trebuie să fie de maxim 2 cm |

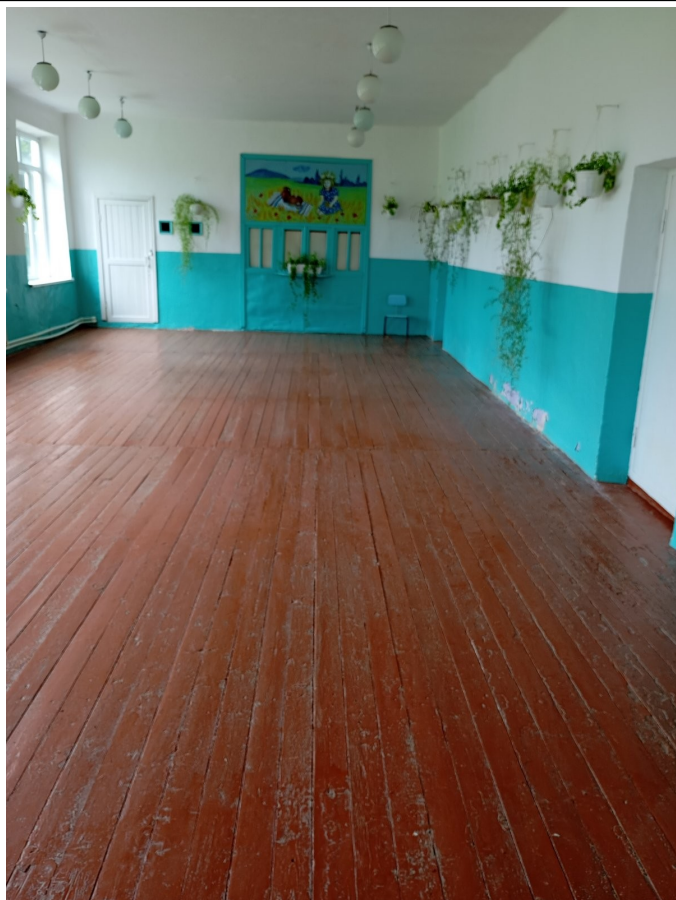
**Galerie - Sala de prestare a serviciului**

În sală este spațiu de manevră pentru un scaun rulant cu diagonala minimă de 140 cm:

Spațiul interior este suficient iluminat:

Nu

Culori contrastante pentru sală:
