# Formular de evaluare a condițiilor de accesibilitate a clădirilor publice

| Categorii | Indicatori | Date colectate |
|---|---|---|
| Localitate, raion: | Soroca (Glodeni) | |
| Instituția: | BESV-19/28(Camin cultural) | |

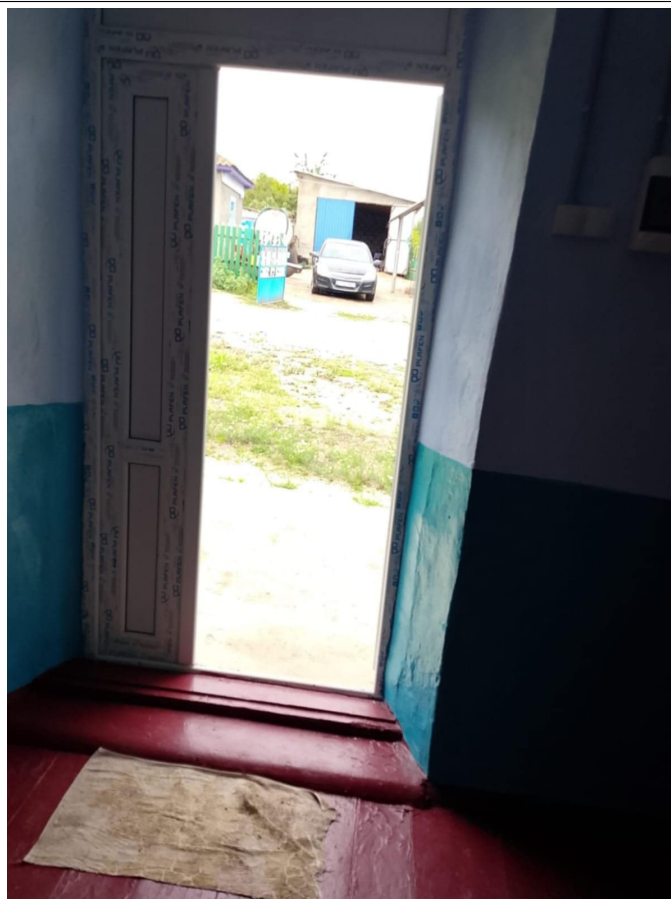
## Galerie - Coridoare

| Lățimea coridorului (în cel mai îngust loc) este peste 150 cm? | Da |
| Culori contrastante (este o diferență de culoare contrastantă (culori închise / culori deschise) între perete și podea): | Da |

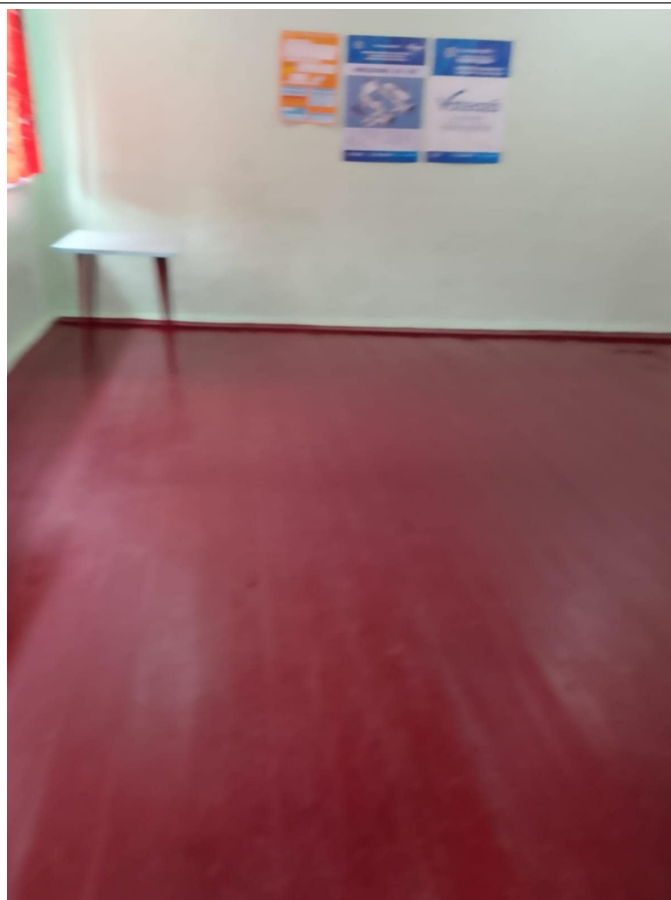
## Galerie - Sala de prestare a serviciului

| Este la nivel de: | Parter |
| În sală este spațiu de manevră pentru un scaun rulant cu diagonala minimă de 140 cm: | Da |

| Categorii | Indicatori | Date colectate |
|---|---|---|
| | Culori contrastante pentru sală: | Da<br>Standard: este o diferență de culoare contrastantă (culori închise / culori deschise) între perete și podea |
