# Formular de evaluare a condițiilor de accesibilitate a clădirilor publice

| Categorii | Indicatori | Date colectate |
|---|---|---|
| Localitate, raion: | Verejeni (Telenesti) | |
| Instituția: | BESV - 34/43 (Gimnaziul) | |

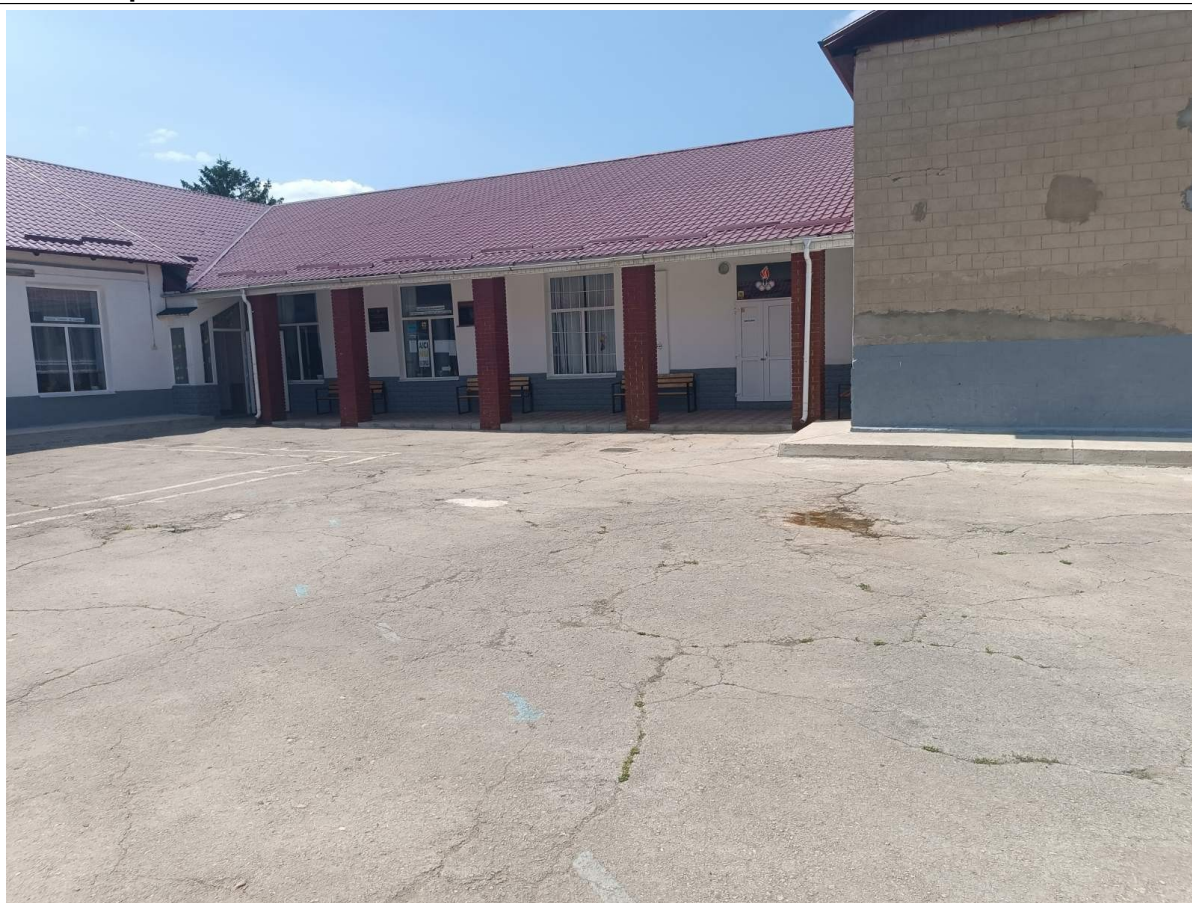
**Galerie - Loc de parcare**

| Parcare obișnuită: | Nu , dar există loc unde poate fi amenajată parcare |
| Locuri de parcare amenajate pentru persoanele cu dizabilități: | Nu |

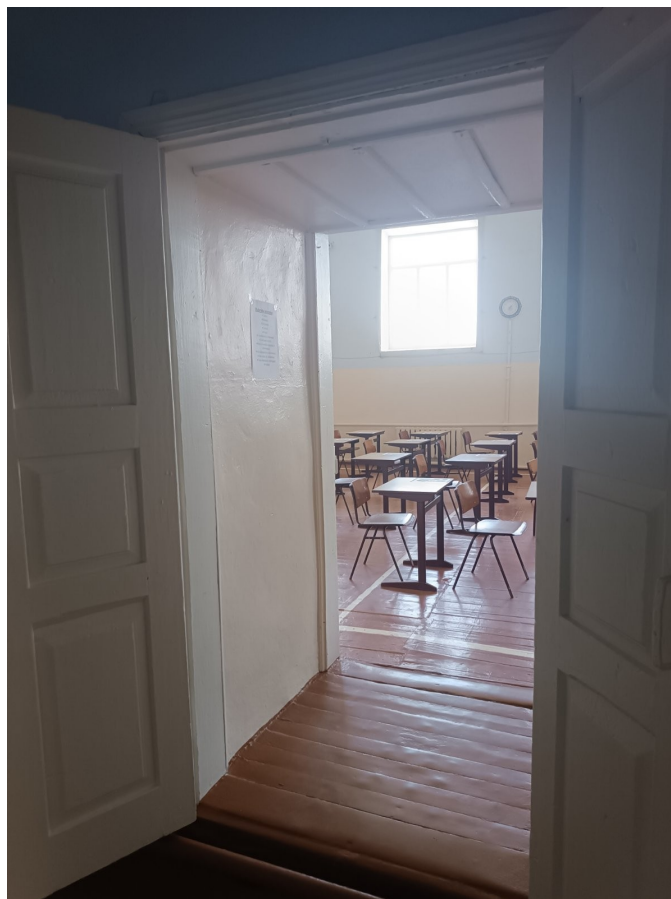
## Galerie - Uși

| Categorii | Indicatori | Date colectate |
|---|---|---|
| | Dimensiuni ușă de intrare: | Dublă: 65 cm + 65 cm<br><b>Standard: lumina ușii duble trebuie să fie de minim 90 cm</b><br>Ușa mică din cea dublă se deschide |
| | Prag ușă de intrare: | Un prag cu înălțimea: 4 cm<br><b>Standard: pragul trebuie să fie de maxim 2 cm</b> |
| | Praguri de la ușile de interior: | Prag 1 cu înălțimea: 5 cm<br><b>Standard: pragul trebuie să fie de maxim 2 cm</b> |
| | Ușile de la intrare și din interiorul clădirii sunt dotate/marcate corespunzător cu semne contrastante: | Nu<br><b>Standard: este o diferență de culoare contrastantă (culori închise / culori deschise) între perete și podea</b> |

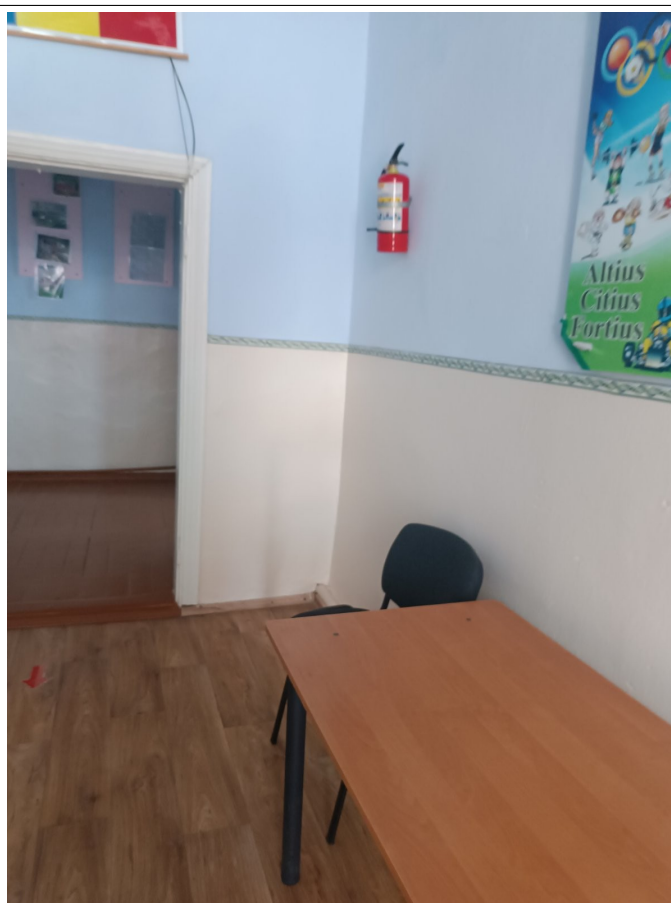
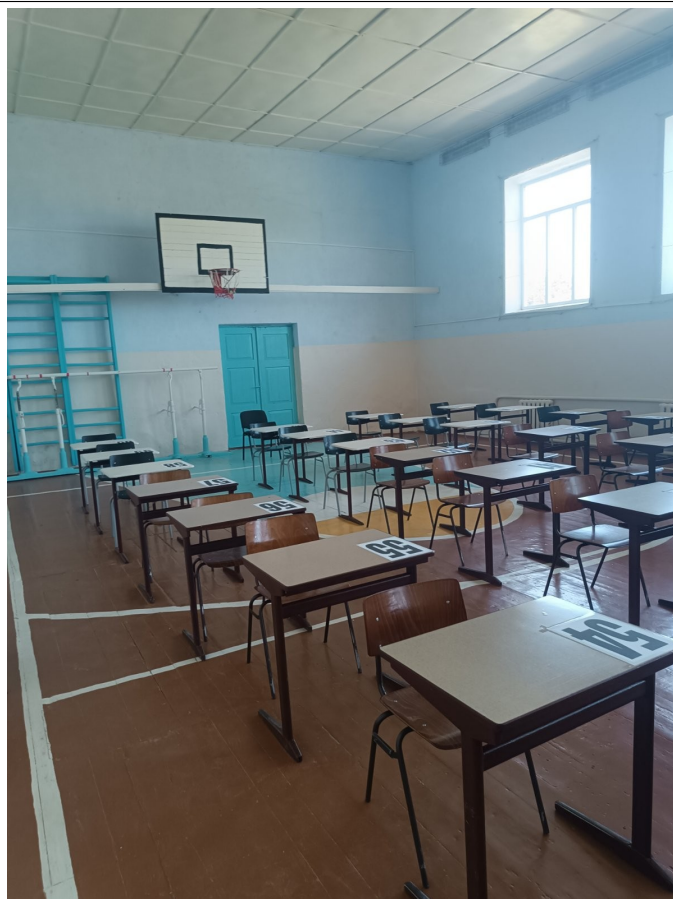
**Galerie - Coridoare**

| Lățimea coridorului (în cel mai îngust loc) este peste 150 cm? | Nu |
| Lățime (dacă este cazul, în cel mai îngust loc): | 120 cm , nu există buzunare la coridoare<br><b>Standard: Lățimea minimă a coridorului ar trebui să fie de cel puțin 150 cm), Dacă coridorul este îngust (până la 180 cm)</b> |
