# Formular de evaluare a condițiilor de accesibilitate a clădirilor publice

Data: **11-06-2025**

| Categorii | Indicatori | Date colectate |
|---|---|---|
| Instituția: | BESV - 34/19 (Cantina Gimnaziului) | |

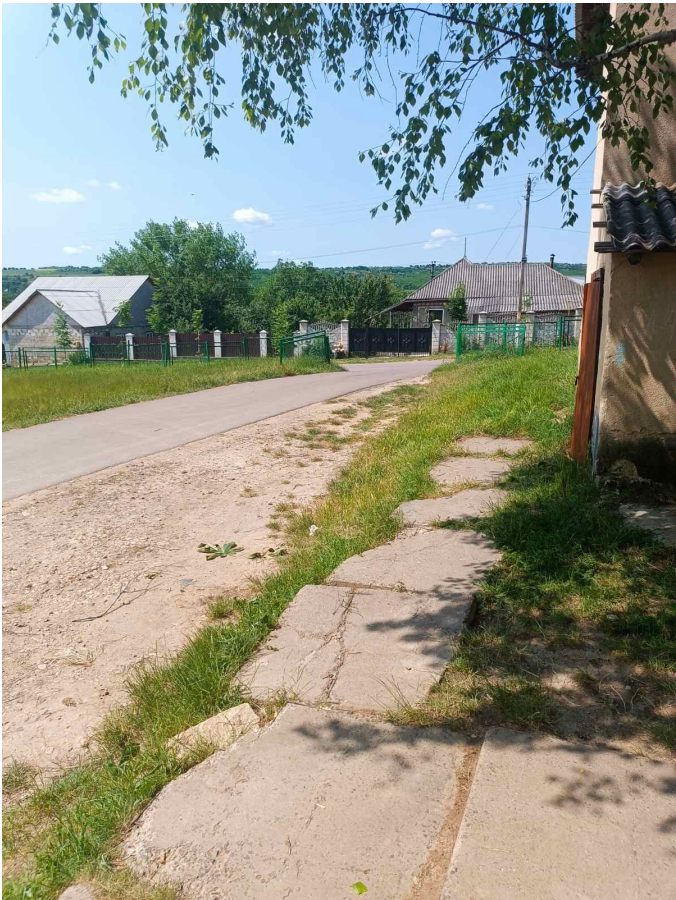
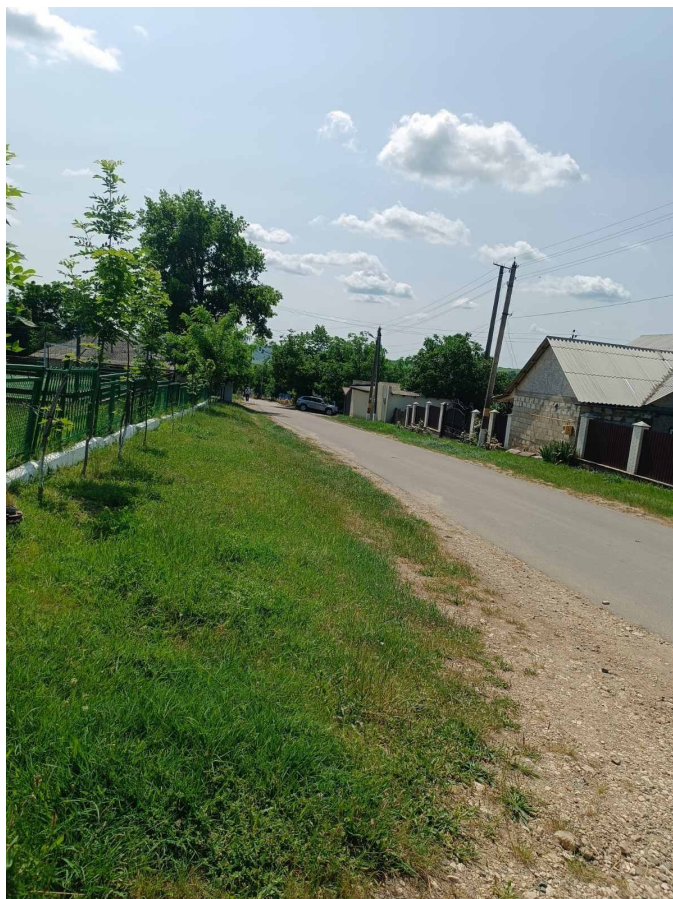
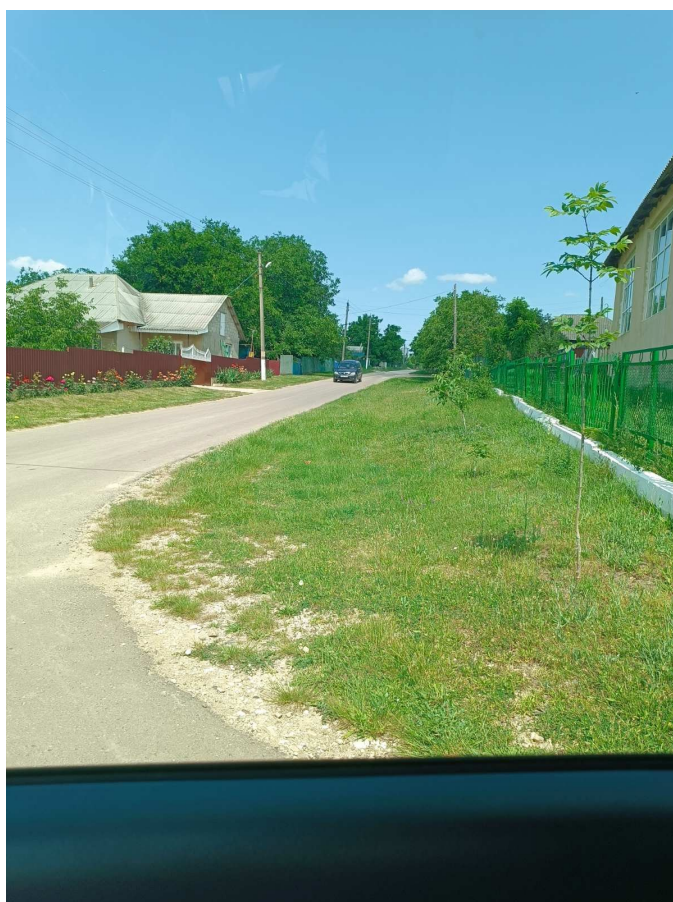
Galerie - Căi de acces către clădire

| Tip înveliș: | Asfalt |
| Drumurile/Căile de acces sunt: | Calitative |
| Trecerea de pe carosabil spre trotuar/clădire: | Lină |

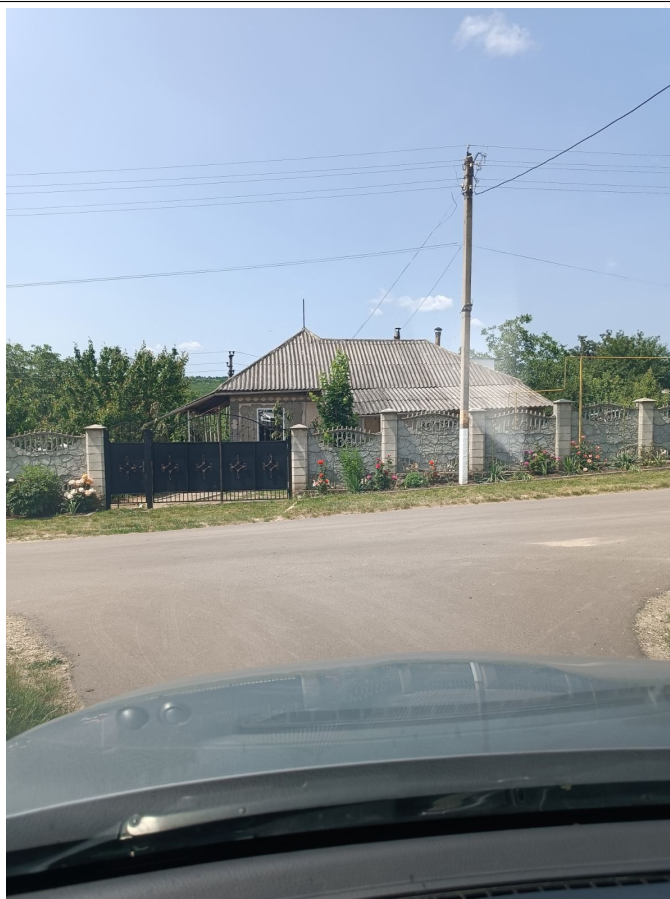
## **Galerie - Loc de parcare**

| Parcare obișnuită: | Nu , dar există loc unde poate fi amenajată parcare |
| Locuri de parcare amenajate pentru persoanele cu dizabilități: | Nu |

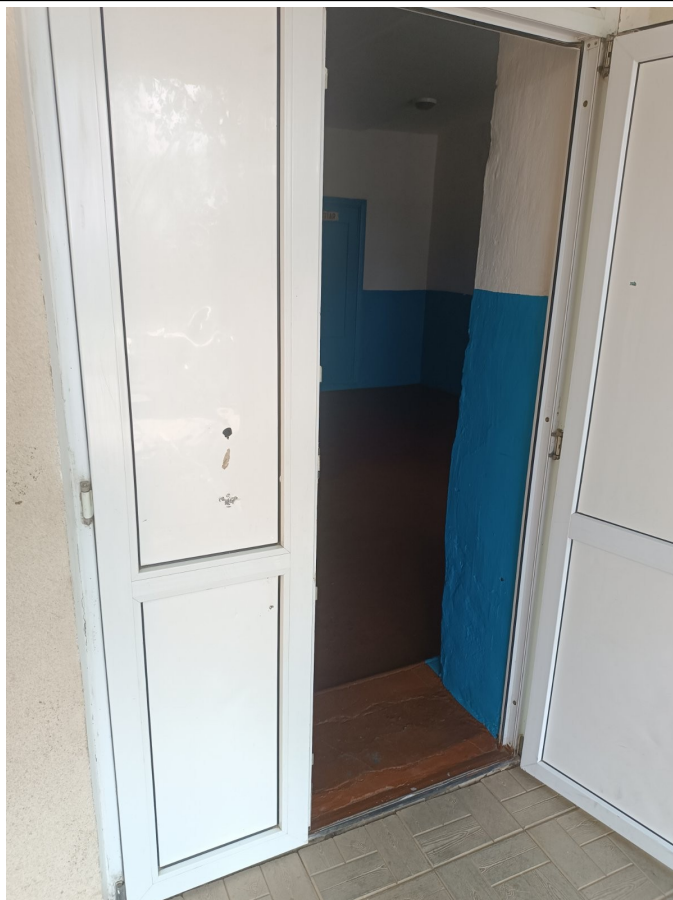
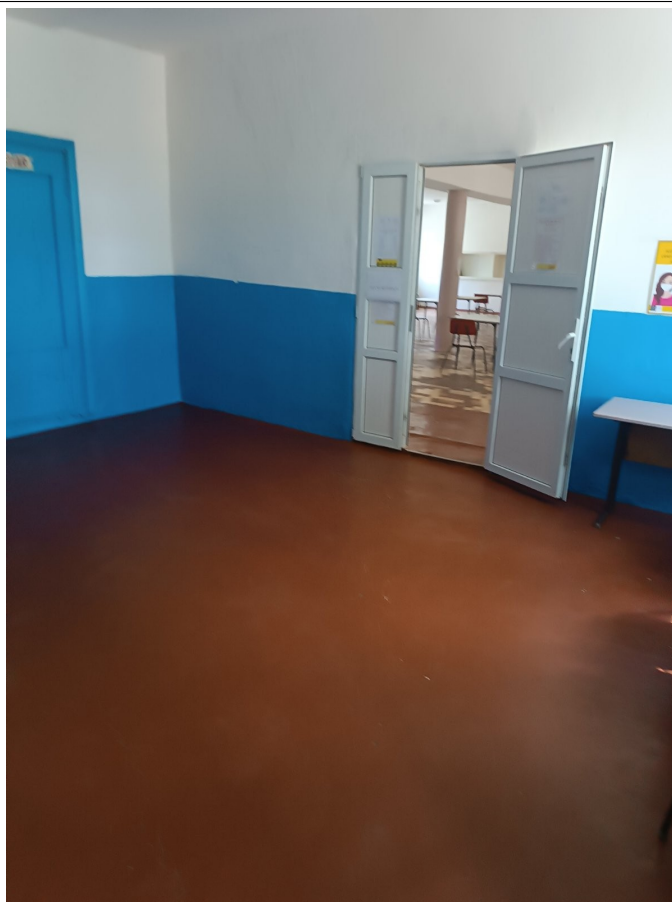
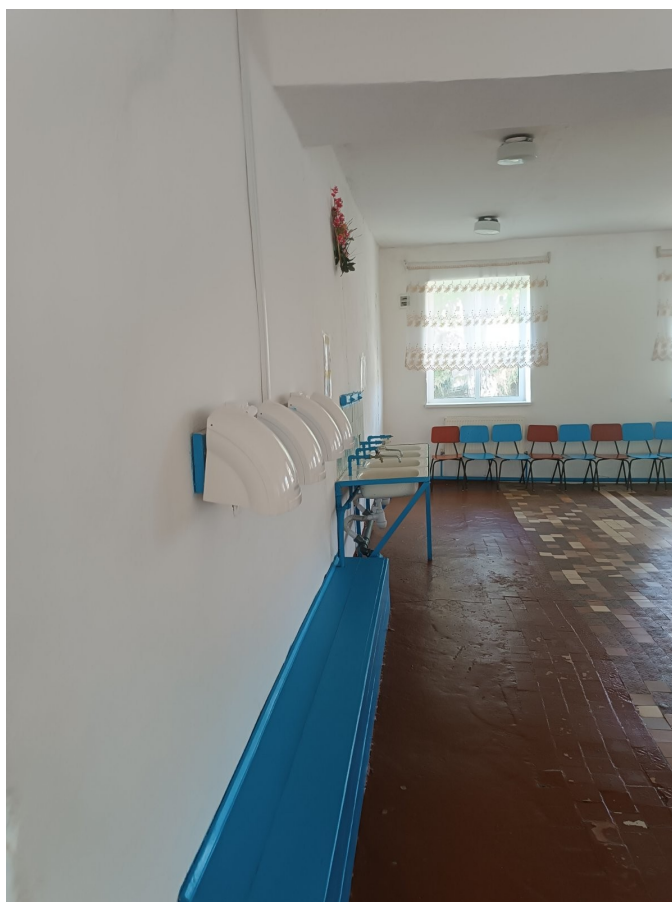
**Galerie - Uși**

| Categorii | Indicatori | Date colectate |
|---|---|---|
| | Dimensiuni ușă de intrare: | Dublă: 60 cm + 40 cm<br><b>Standard: lumina ușii duble trebuie să fie de minim 90 cm</b><br>Ușa mică din cea dublă se deschide |
| | Prag ușă de intrare: | Un prag cu înălțimea: 4 cm<br><b>Standard: pragul trebuie să fie de maxim 2 cm</b> |
| | Praguri de la ușile de interior: | Prag 1 cu înălțimea: 5 cm<br><b>Standard: pragul trebuie să fie de maxim 2 cm</b> |
| | Ușile de la intrare și din interiorul clădirii sunt dotate/marcate corespunzător cu semne contrastante: | Nu<br><b>Standard: este o diferență de culoare contrastantă (culori închise / culori deschise) între perete și podea</b> |
