# Formular de evaluare a condițiilor de accesibilitate a clădirilor publice

Data: 05-07-2023

| Categorii | Indicatori | Date colectate |
|---|---|---|
| Instituția: | Inspectoratul fiscal de stat Leova | |

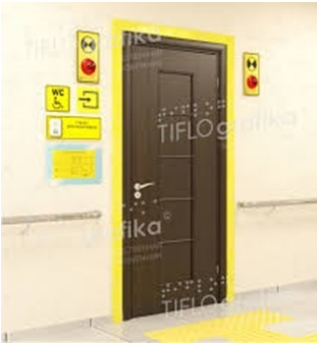
Fig. V.23. – Exemplu de conformare a suprafețelor vitrate în cadrul foii de ușă și realizarea contrastului vizual

| Ușile de la intrare și din interiorul clădirii sunt dotate/marcate corespunzător cu semne contrastante: | Nu<br>Standard: este o diferență de culoare contrastantă (culori închise / culori deschise) între perete și podea |
