# Formular de evaluare a condițiilor de accesibilitate a clădirilor publice

Data: 27-05-2025

| Categorii | Indicatori | Date colectate |
|---|---|---|
| Instituția: | BESV 20/19 (liceul teoretic „Ștefan Holban”) | |

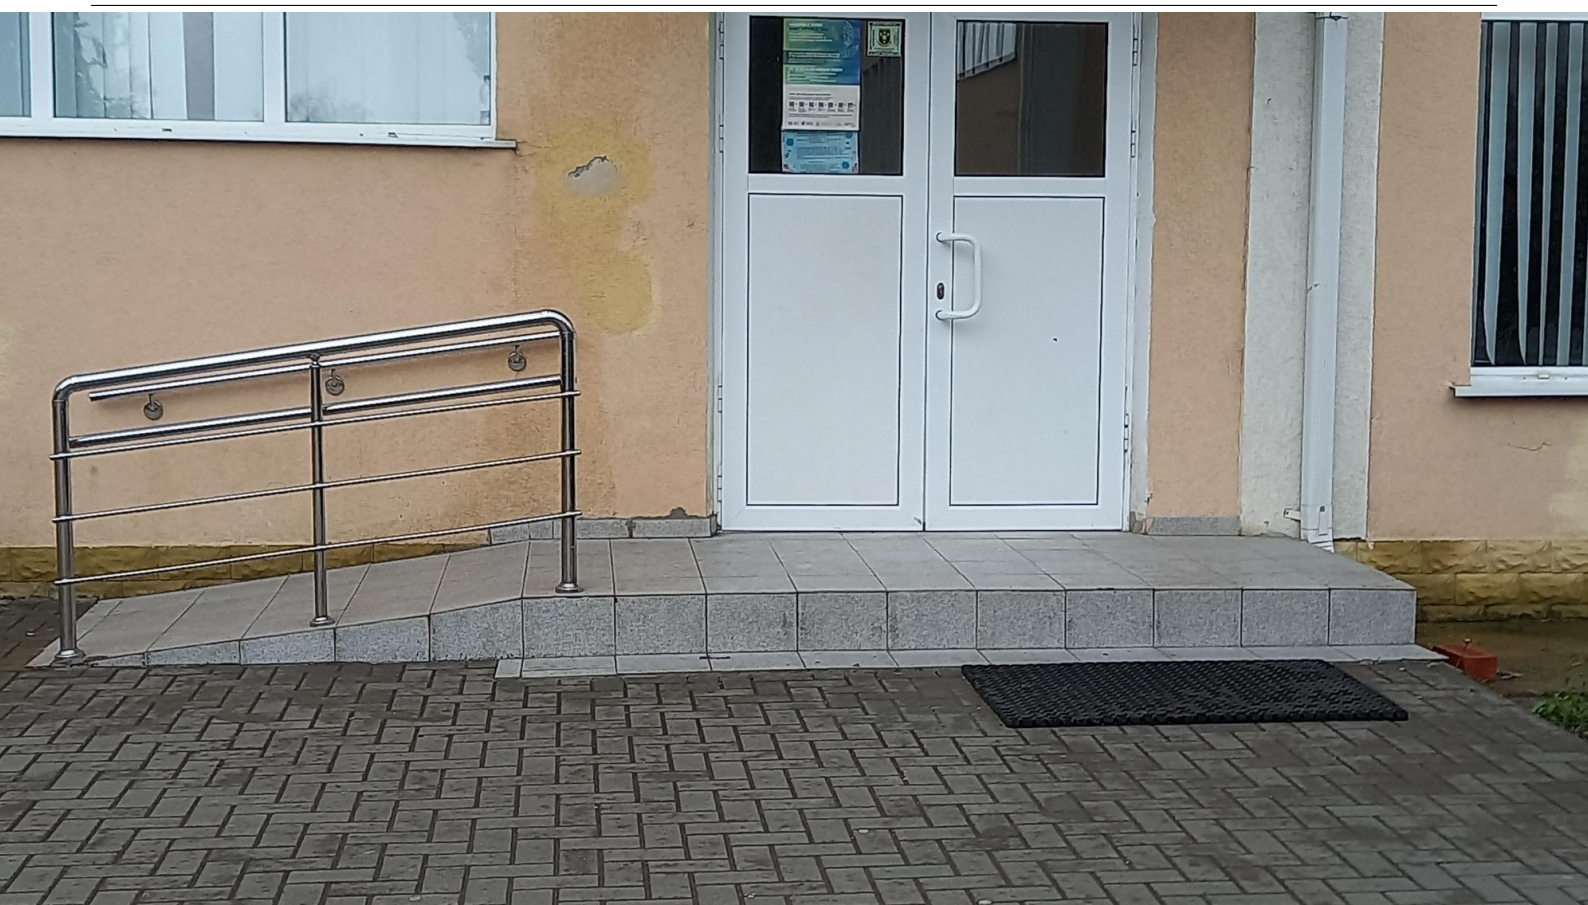
**Galerie - Intrare în clădire**

| La intrare sunt trepte: | Da, 1 trepte , Înălțime totală a treptelor/scărilor (cm)20 cm |
| Înălțimea pragului ușii (de la nivelul solului până la nivelul superior al pragului): | 20 cm<br>Standard: Se aplica regula de 1:10 |
| Dacă există trepte, sunt semnalate treptele cu elemente contrastante și/sau tactile: | Nu<br>Standard: prima și ultima treaptă trebuie semnalate în culori contrastante |
