# Formular de evaluare a condițiilor de accesibilitate a clădirilor publice

Data: 11-06-2025

| Categorii | Indicatori | Date colectate |
|---|---|---|
| Instituția: | BESV - 34/38 (Căminul cultural) | |

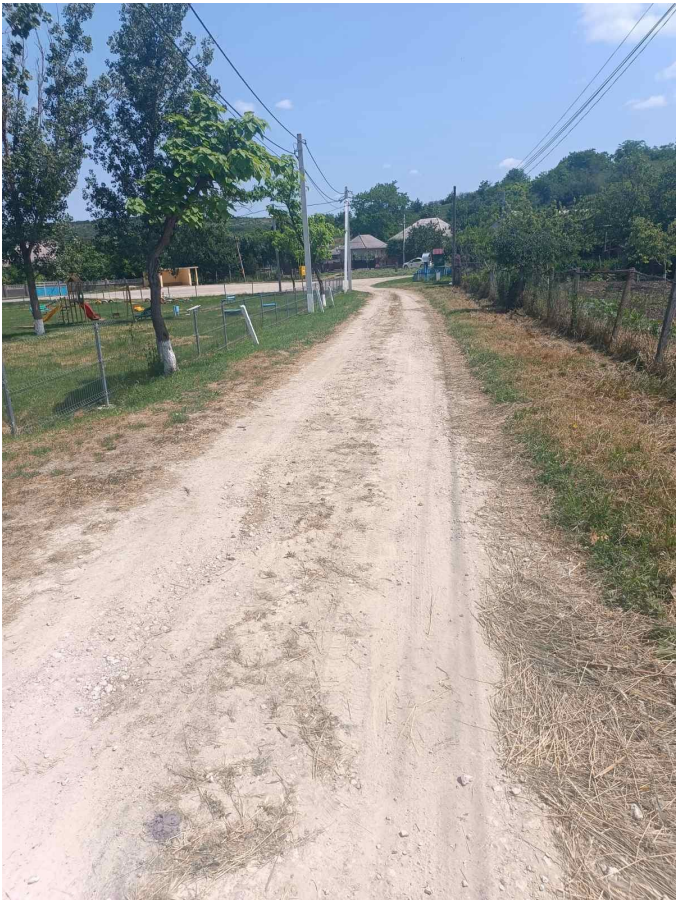
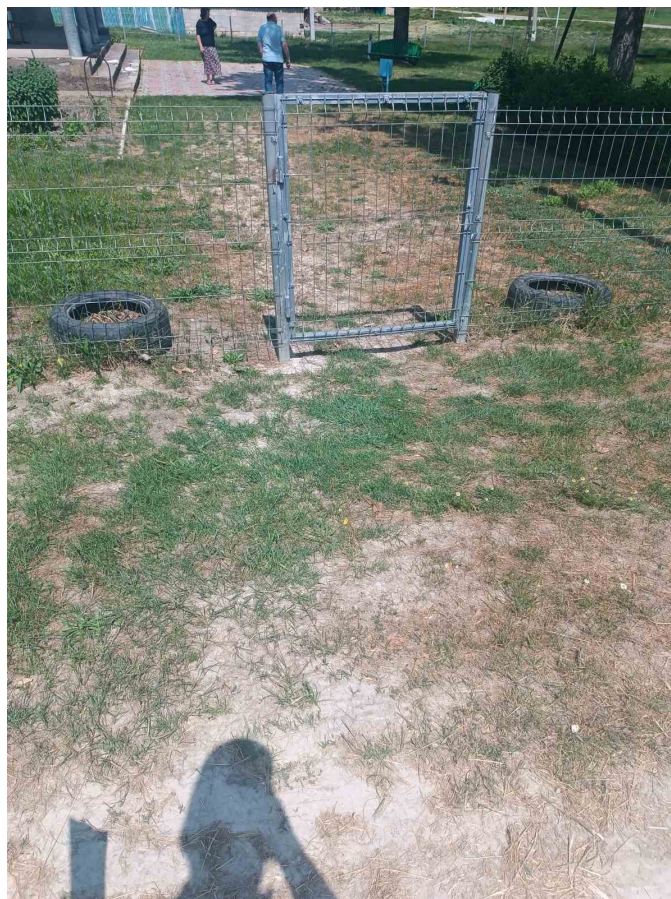
Galerie - Căi de acces către clădire

| Tip înveliș: | Pământ tasat |
| Drumurile/Căile de acces sunt: | Denivelate |
| Poartă intrare: | Da, are lățimea: 100 cm |

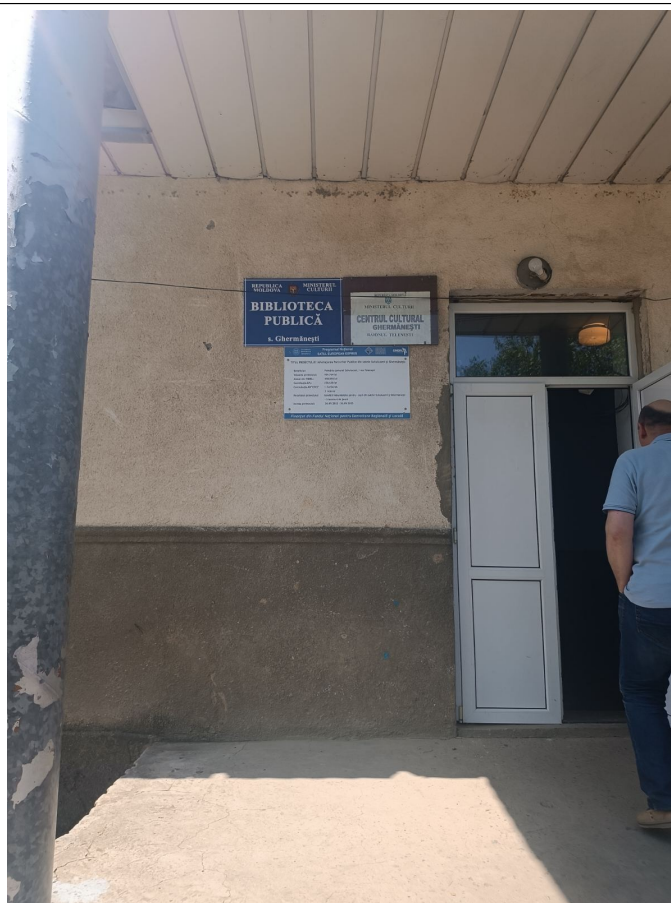
**Galerie - Intrare în clădire**

| Categorii | Indicatori | Date colectate |
|---|---|---|
| | Dimensiuni ușă de intrare: | Dublă: 53 cm + 53 cm<br>Standard: lumina ușii duble trebuie să fie de minim 90 cm<br>Ușa mică din cea dublă se deschide |
| | Prag ușă de intrare: | Un prag cu înălțimea: 6 cm<br>Standard: pragul trebuie să fie de maxim 2 cm |

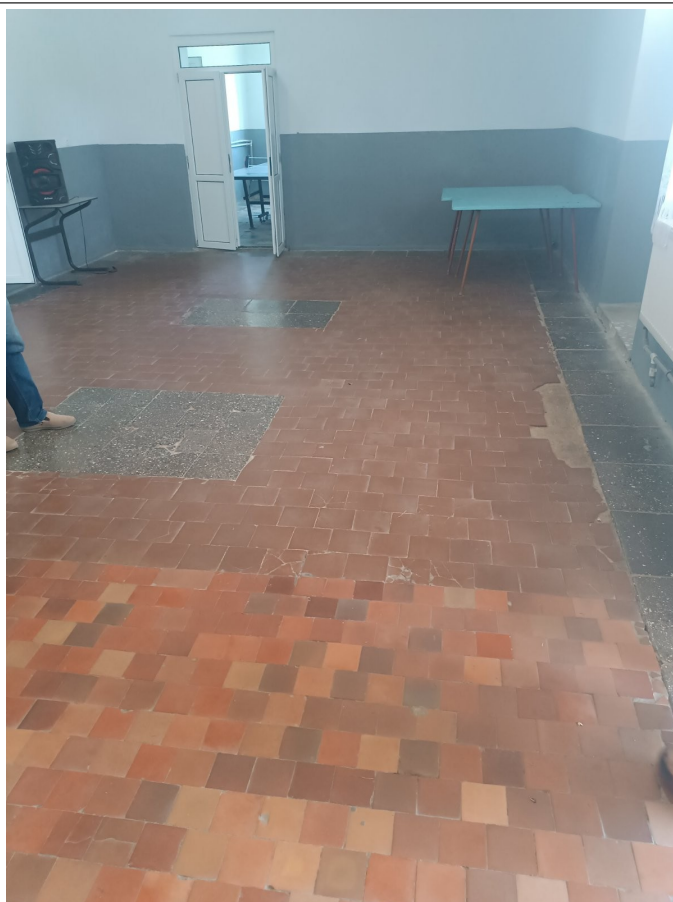
## **Galerie - Sala de prestare a serviciului**

În sală este spațiu de manevră pentru un scaun rulant cu diagonala minimă de 140 cm:

Spațiul interior este suficient iluminat:

Culori contrastante pentru sală:
