# Formular de evaluare a condițiilor de accesibilitate a clădirilor publice

| Categorii | Indicatori | Date colectate |
|---|---|---|
| Localitate, raion: | Leuseni (Telenesti) | |
| Instituția: | BESV - 34/35 (Casa de cultură) | |

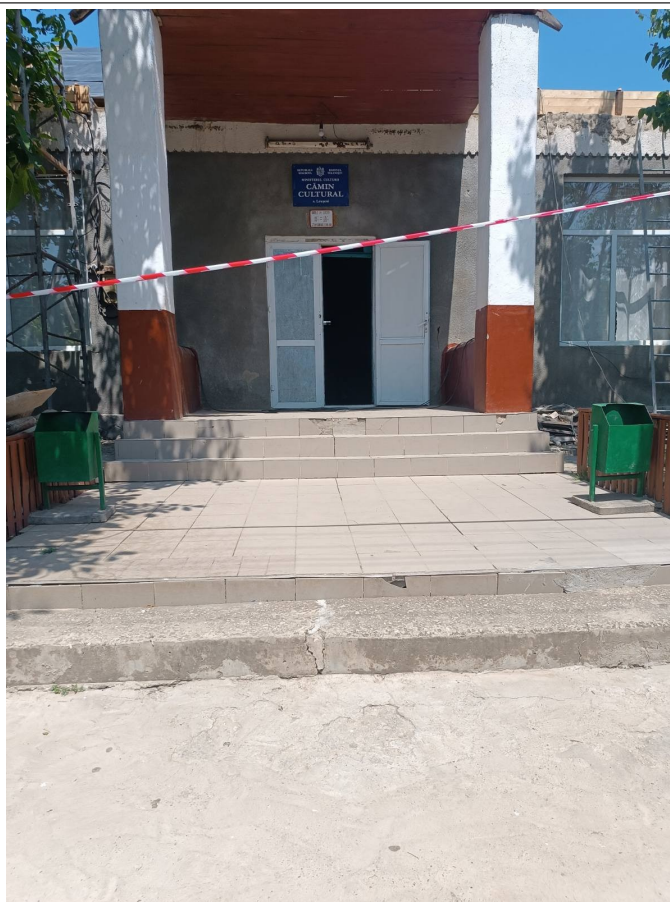
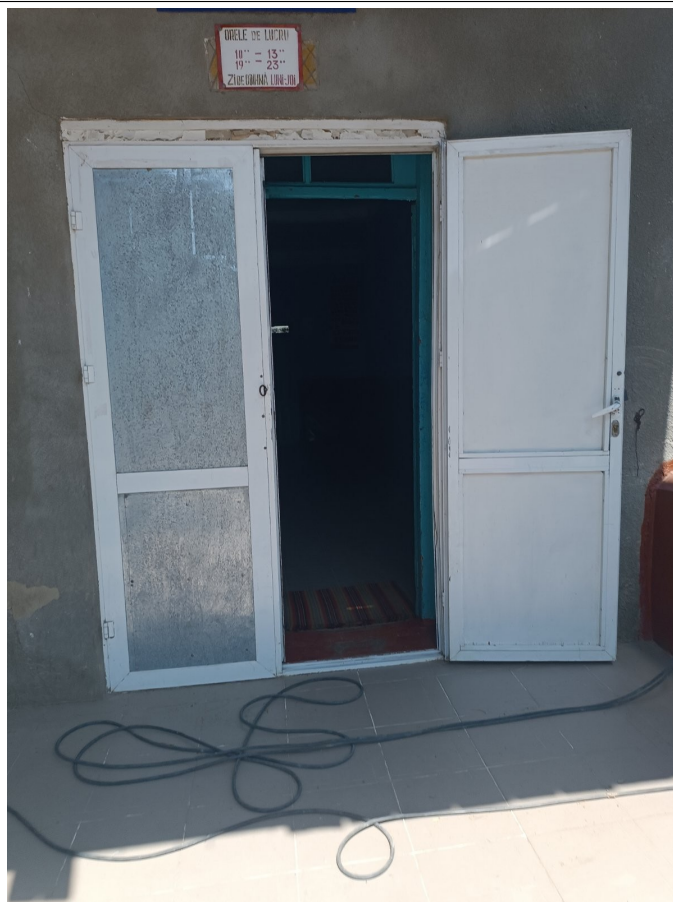
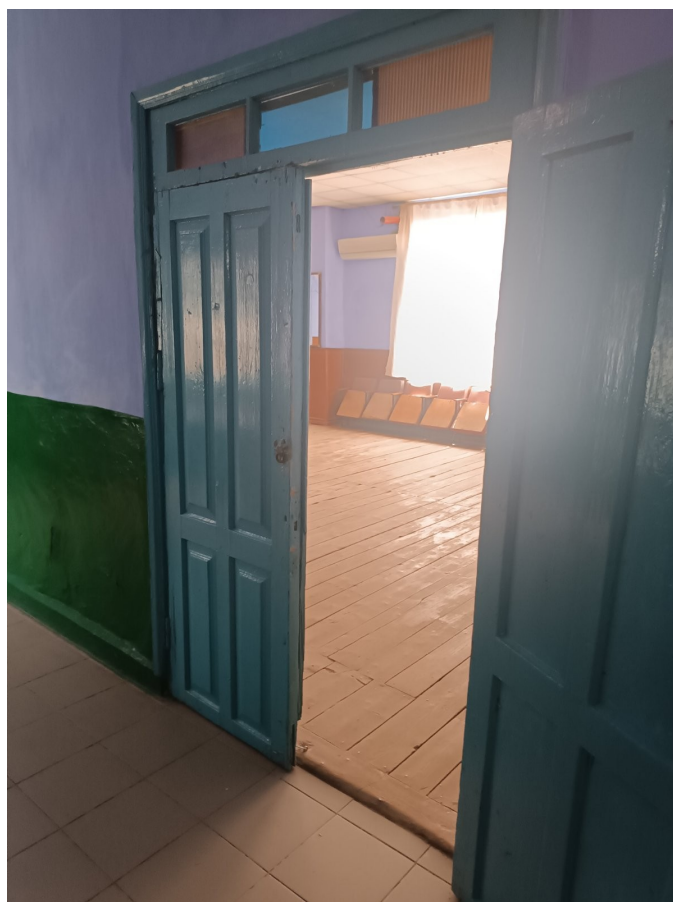
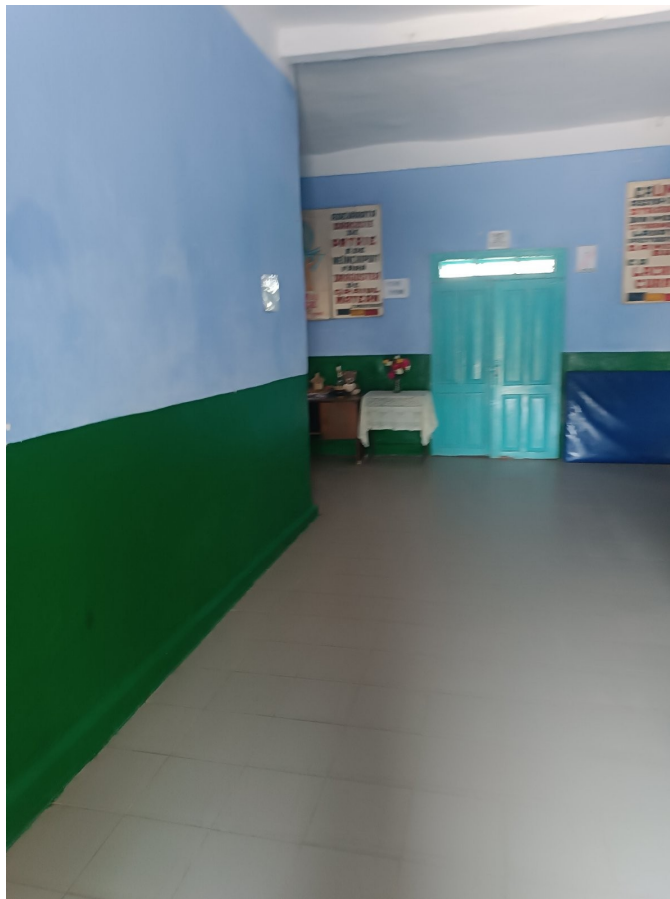
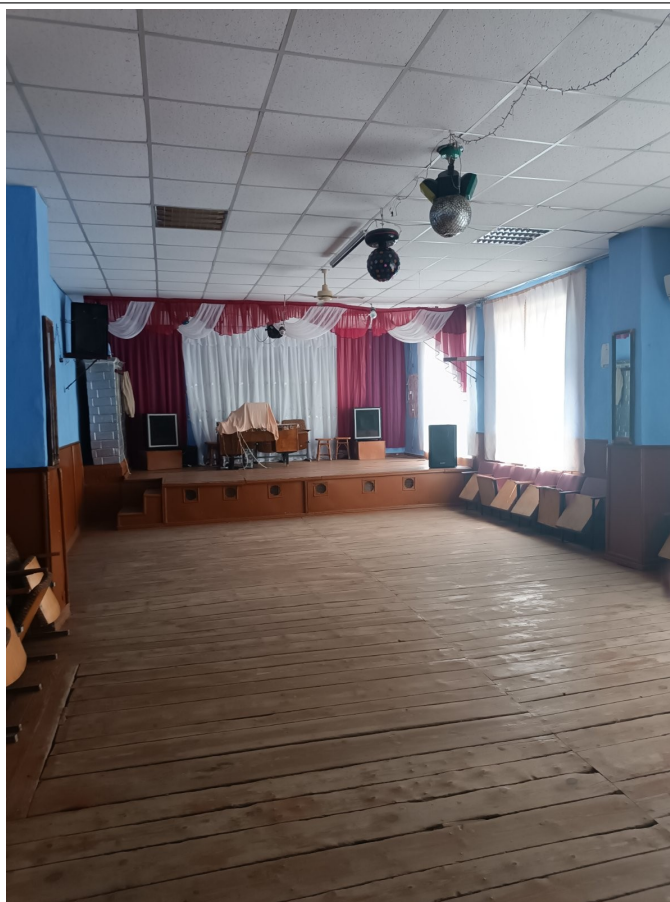
## Galerie - Intrare în clădire

| La intrare sunt trepte: | Da, 5 trepte , Înălțime totală a treptelor/scărilor (cm)45 cm |
| Înălțimea pragului ușii (de la nivelul solului până la nivelul superior al pragului): | 45 cm<br>Standard: Se aplica regula de 1:12 |
| Dacă există trepte, sunt semnalate treptele cu elemente contrastante și/sau tactile: | Nu<br>Standard: prima și ultima treaptă trebuie semnalate în culori contrastante |

| Categorii | Indicatori | Date colectate |
|---|---|---|
| | Dimensiuni ușă de intrare: | Dublă: 55 cm + 55 cm<br>Standard: lumina ușii duble trebuie să fie de minim 90 cm<br>Ușa mică din cea dublă se deschide |
