# Formular de evaluare a condițiilor de accesibilitate a clădirilor publice

Data: 05-07-2023

| Categorii | Indicatori | Date colectate |
|---|---|---|
| Instituția: | Biblioteca publica Valeriu Matei | |

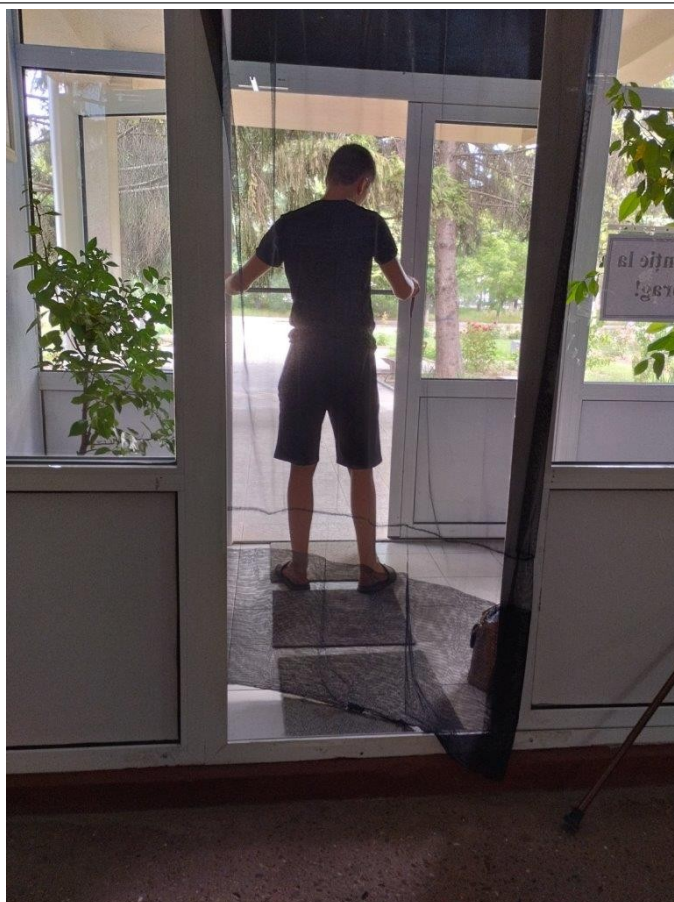
## Galerie - Uși

| Categorii | Indicatori | Date colectate |
|---|---|---|
| | Dimensiuni ușă de intrare: | Dublă: 72 cm + 88 cm<br><b>Standard: lumina ușii duble trebuie să fie de minim 90 cm</b><br>Ușa mică din cea dublă este blocată |
| | Prag ușă de intrare: | Un prag cu înălțimea: 2 cm<br><b>Standard: pragul trebuie să fie de maxim 2 cm</b> |
| | Ușile de la intrare și din interiorul clădirii sunt dotate/marcate corespunzător cu semne contrastante: | Nu<br><b>Standard: este o diferență de culoare contrastantă (culori închise / culori deschise) între perete și podea</b> |
