# Formular de evaluare a condițiilor de accesibilitate a clădirilor publice

| Categorii | Indicatori | Date colectate |
|---|---|---|
| Localitate, raion: | Bulboaca (Anenii noi) | |
| Instituția: | BESV 4/10 (Magazinul Vechi) | |

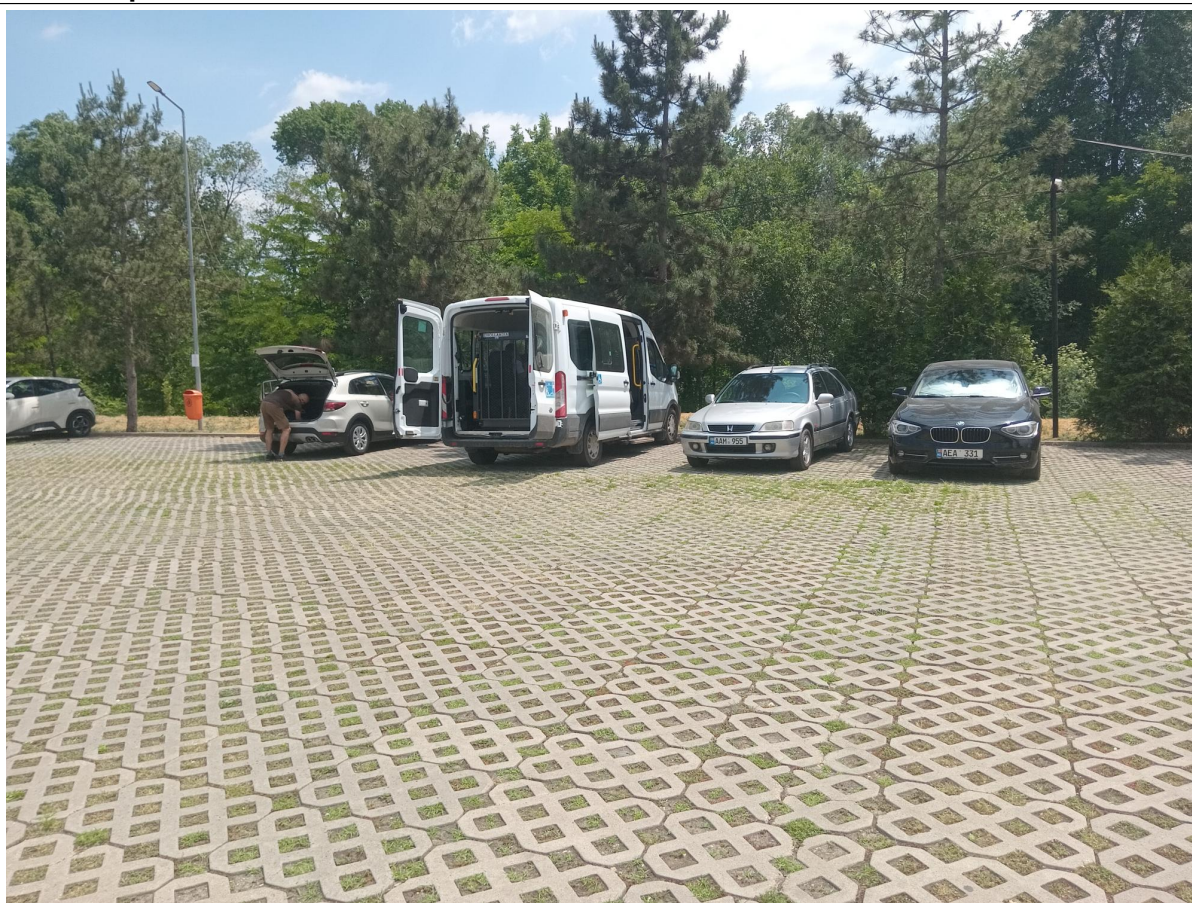
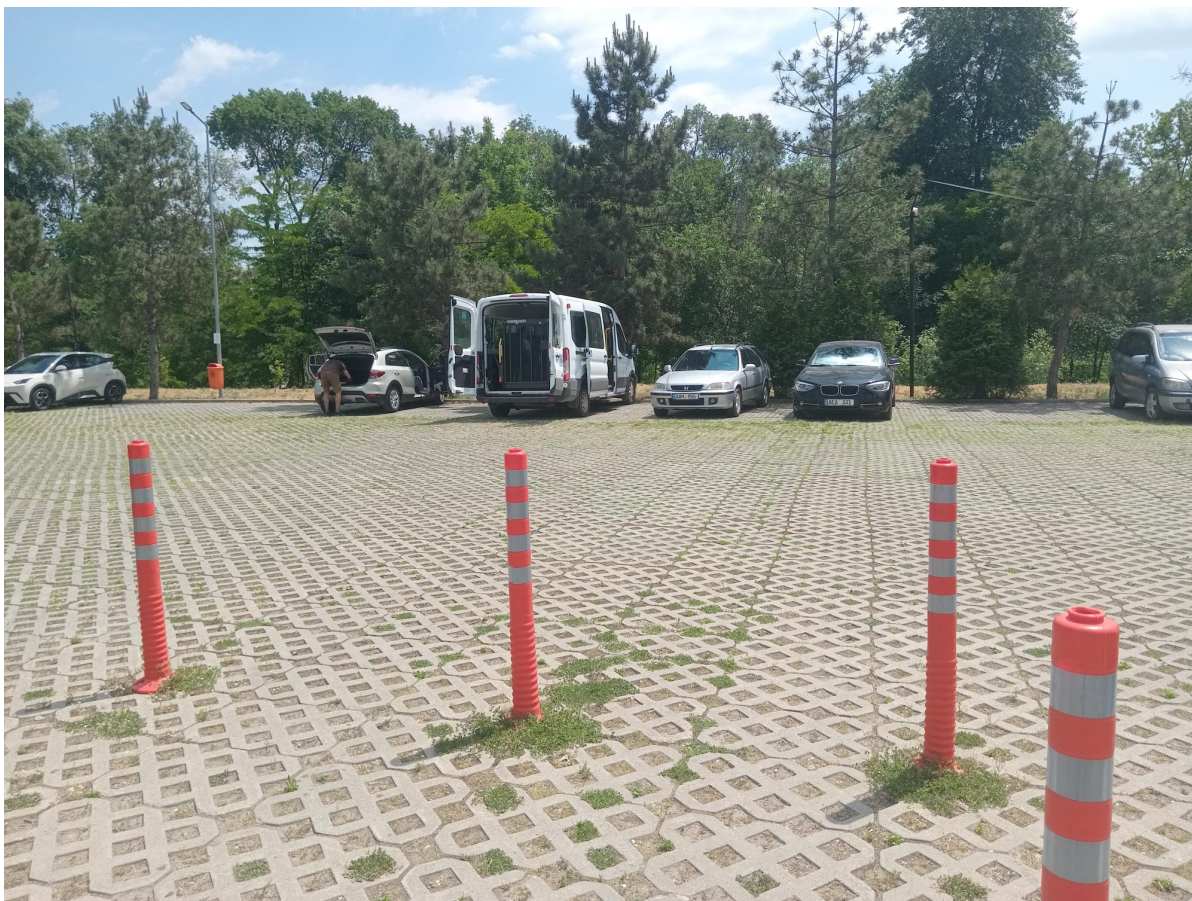
**Galerie - Loc de parcare**

| Parcare obișnuită: | Da |
| Locuri de parcare amenajate pentru persoanele cu dizabilități: | Nu |

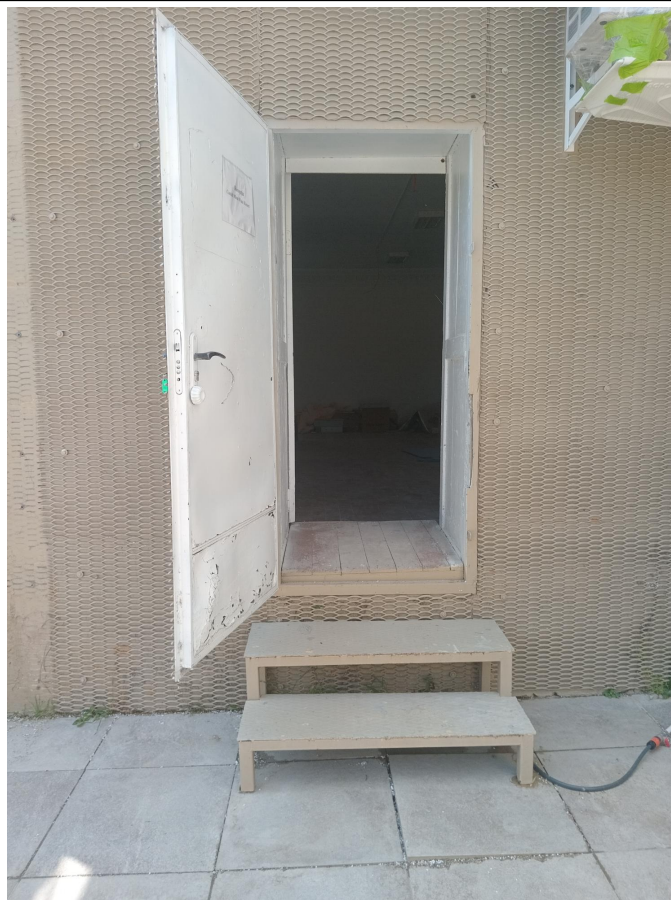
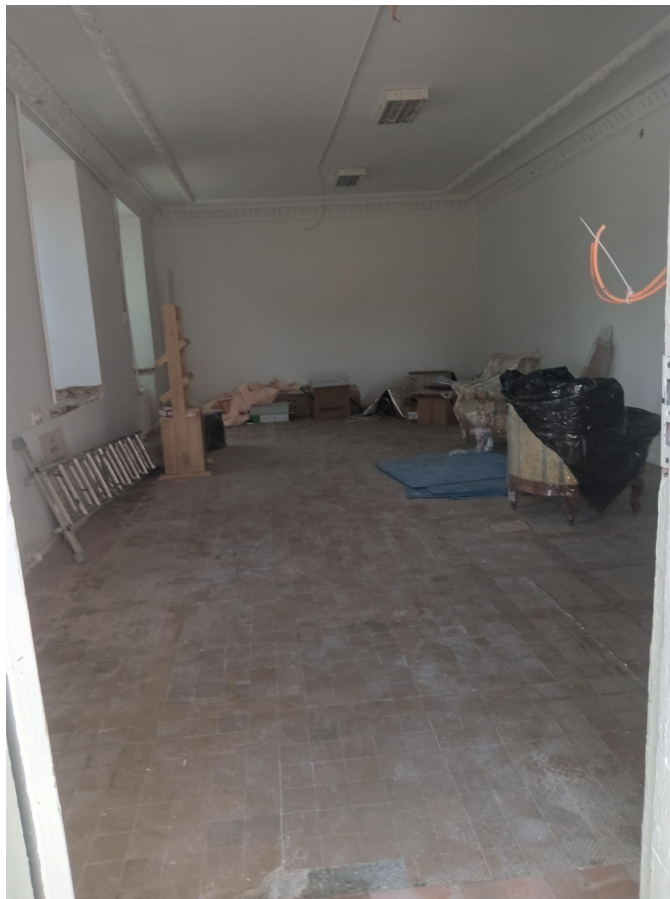
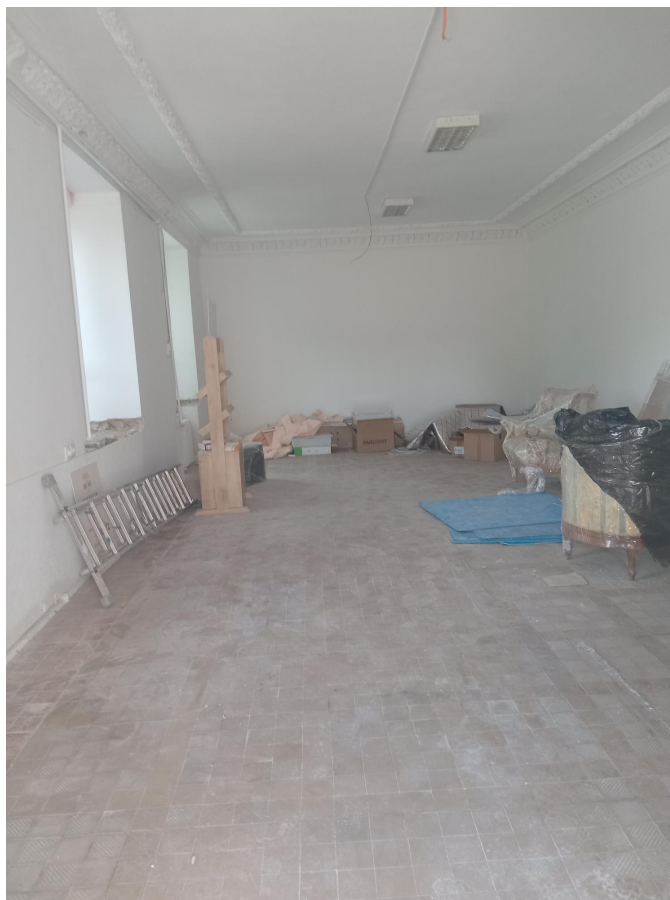
**Galerie - Intrare în clădire**

| Categorii | Indicatori | Date colectate |
|---|---|---|
| Intrare în clădire | Intrarea în clădire este la nivelul solului: | Nu |
| | La intrare sunt trepte: | Da, 3 trepte , Înălțime totală a treptelor/scărilor (cm)60 cm |
| | Înălțimea pragului ușii (de la nivelul solului până la nivelul superior al pragului): | 59 cm<br>Standard: Se aplica regula de 1:12 |
| | Dacă există trepte, sunt semnalate treptele cu elemente contrastante și/sau tactile: | Nu<br>Standard: prima și ultima treaptă trebuie semnalate în culori contrastante |
| | Există rampă de acces: | Nu |
