# Formular de evaluare a condițiilor de accesibilitate a clădirilor publice

| Categorii | Indicatori | Date colectate |
|---|---|---|
| Localitate, raion: | Chistelnita (Telenesti) | |
| Instituția: | BESV - 34/13(Gimnaziul T Bradescu) | |

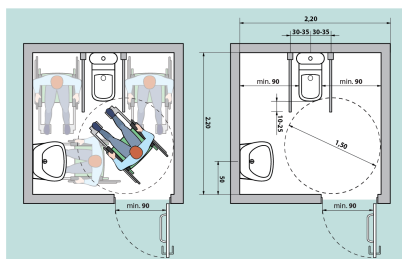
Fig. V42a Aranjarea unei cabine WC adaptate - tip A

| Grup sanitar în exterior: | Da |
| Grup sanitar în interior: | Nu |

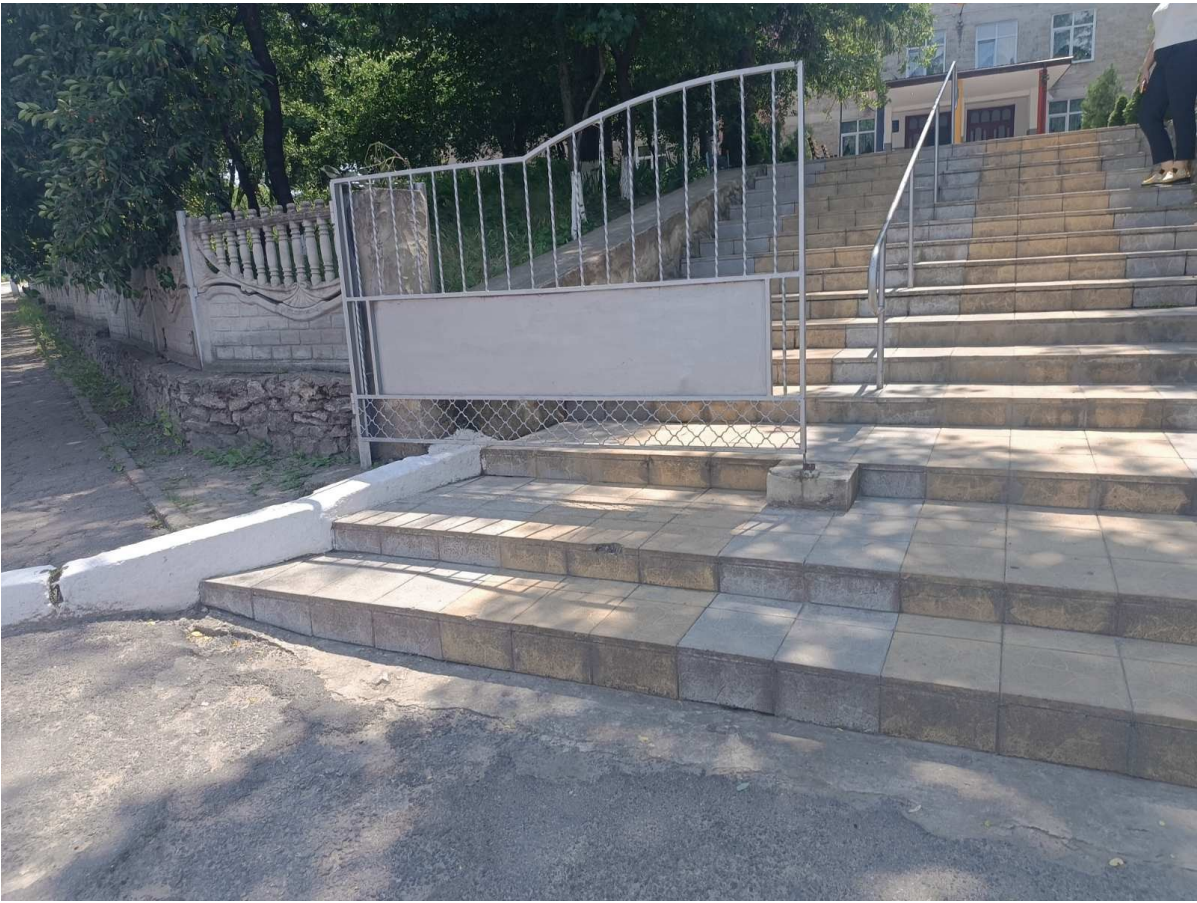
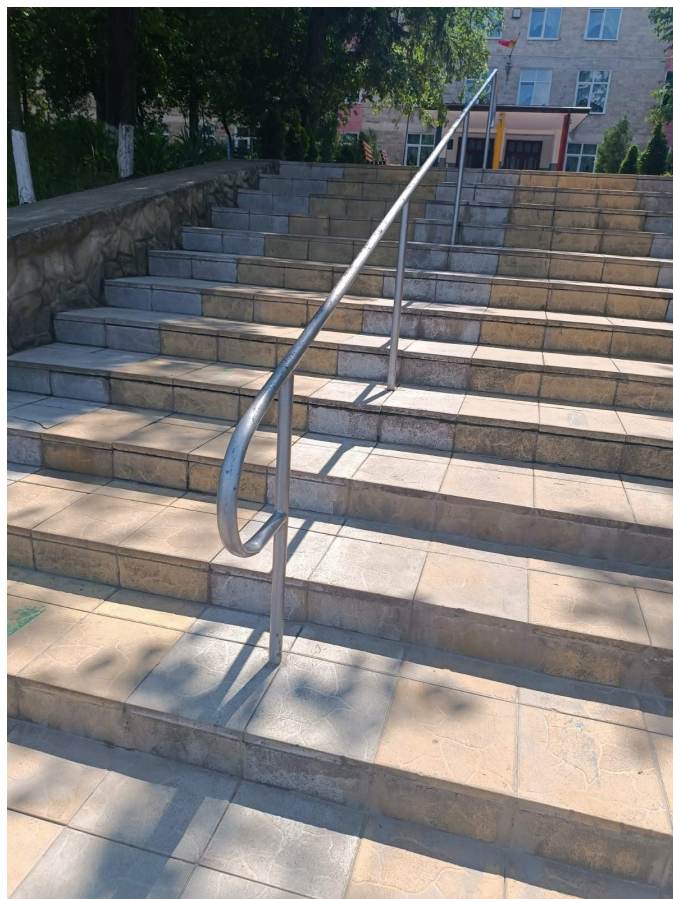
Galerie - Căi de acces către clădire

| Tip înveliș: | Asfalt |
| Drumurile/Căile de acces sunt: | Calitative |
| Scări/Trepte: | Da, 15 scări/trepte , înălțimea:200 cm |
| Nivel: | Înclinat în urcuș |

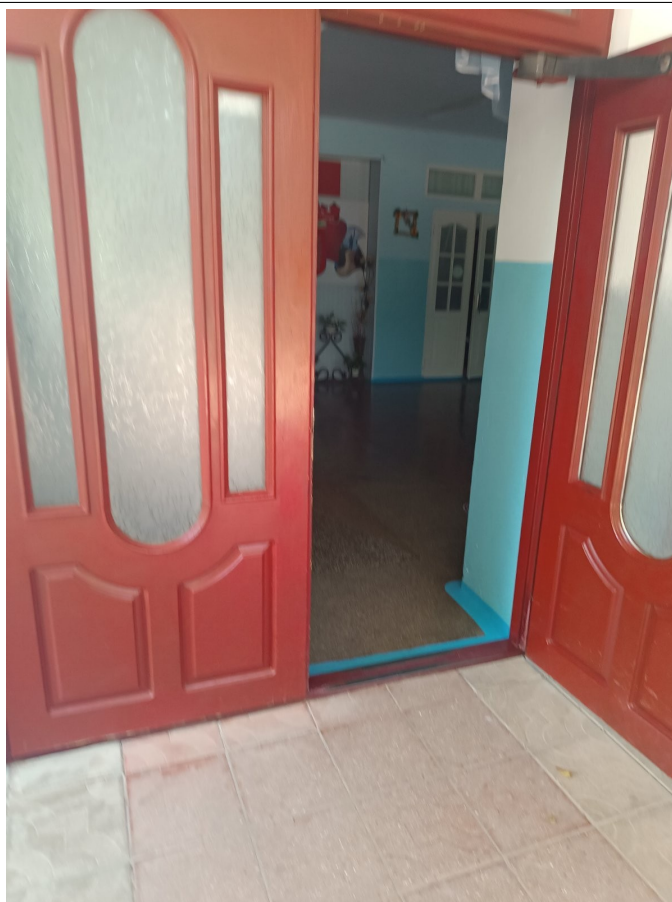
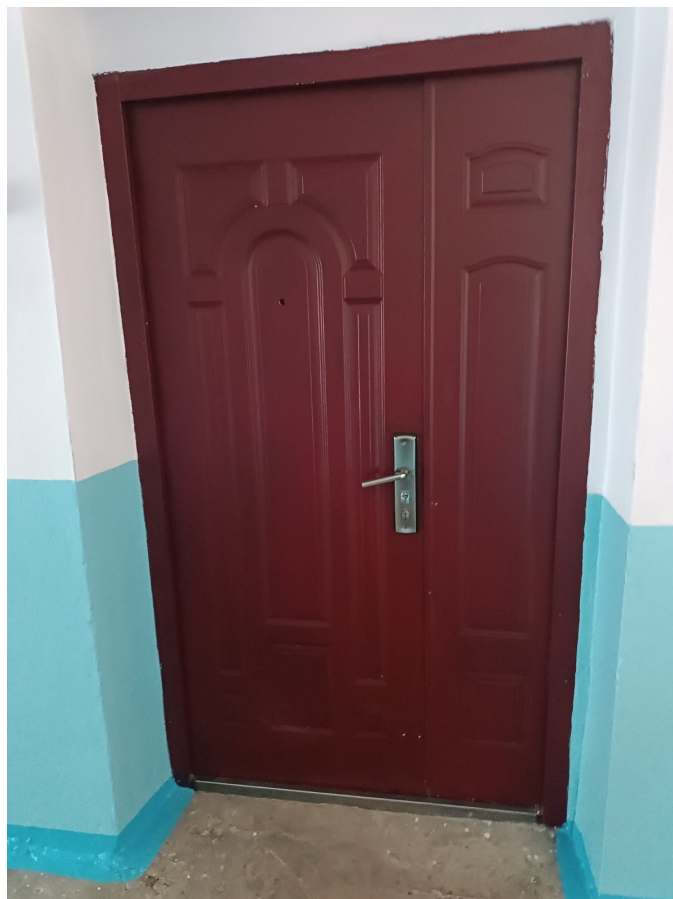
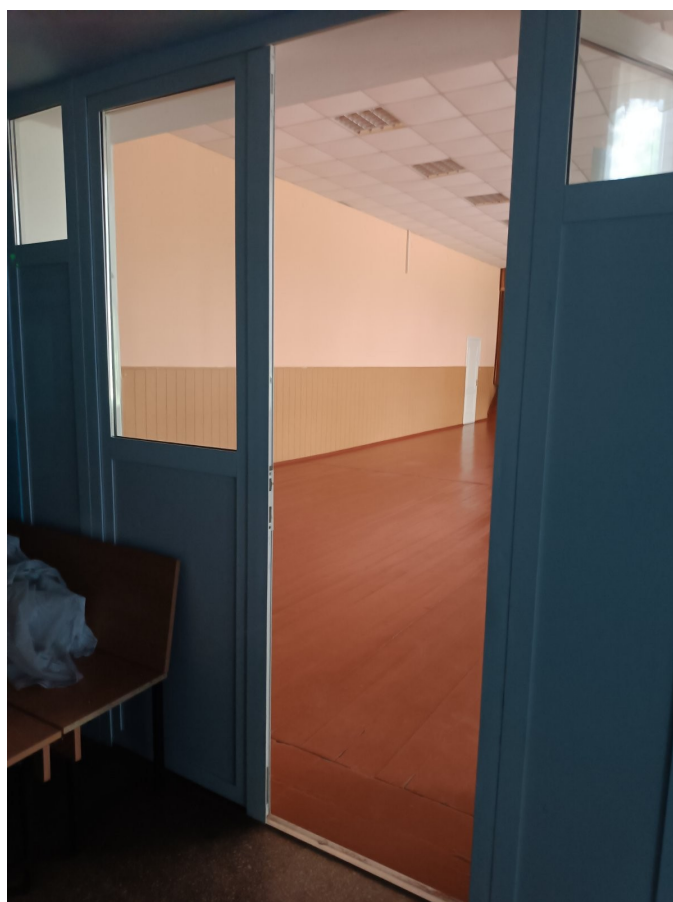
### Galerie - Uși

| Pentru persoanele cu dizabilități este rezervată o intrare separată: | Da . Este prin spatele clădirii . Ușa nu este semnalată printr-un indicator |
| Dimensiuni ușă de intrare: | Dublă: 70 cm + 70 cm<br>Standard: lumina ușii duble trebuie să fie de minim 90 cm<br>Ușa mică din cea dublă se deschide |
| Prag ușă de intrare: | Un prag cu înălțimea: 4 cm<br>Standard: pragul trebuie să fie de maxim 2 cm |
| Praguri de la ușile de interior: | Prag 1 cu înălțimea: 4 cm<br>Standard: pragul trebuie să fie de maxim 2 cm |

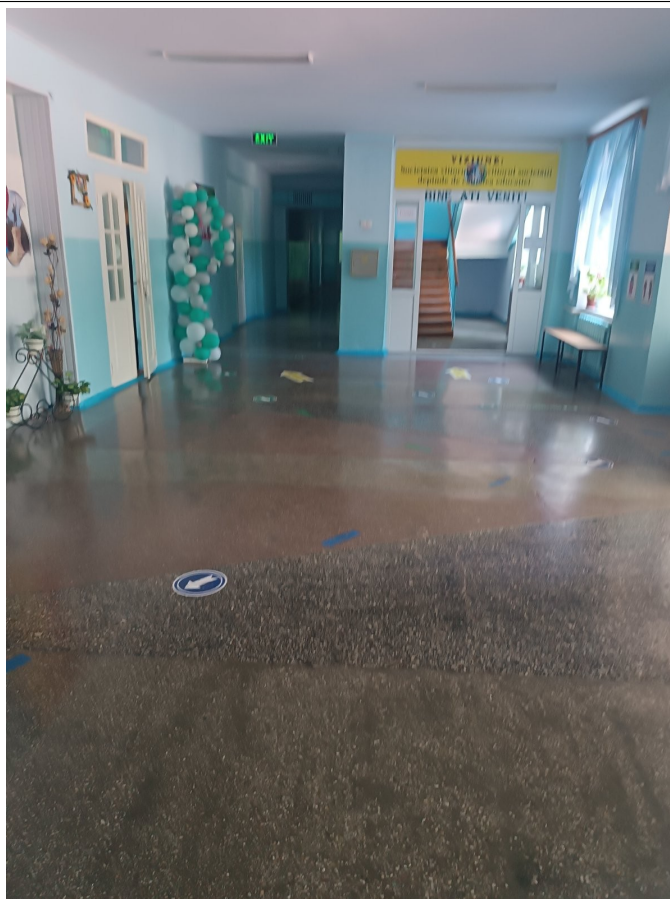
## Galerie - Coridoare

| Lățimea coridorului (în cel mai îngust loc) este peste 150 cm? | Da |
| Pardoseala/podeaua în coridor este suprafață accesibilă: | Da |

| Categorii | Indicatori | Date colectate |
|---|---|---|
| | Culori contrastante (este o diferență de culoare contrastantă (culori închise / culori deschise) între perete și podea): | Da |
| | Iluminare bună (lumină de zi și lumină artificială) pe hol și pe culoarele principale: | Da |

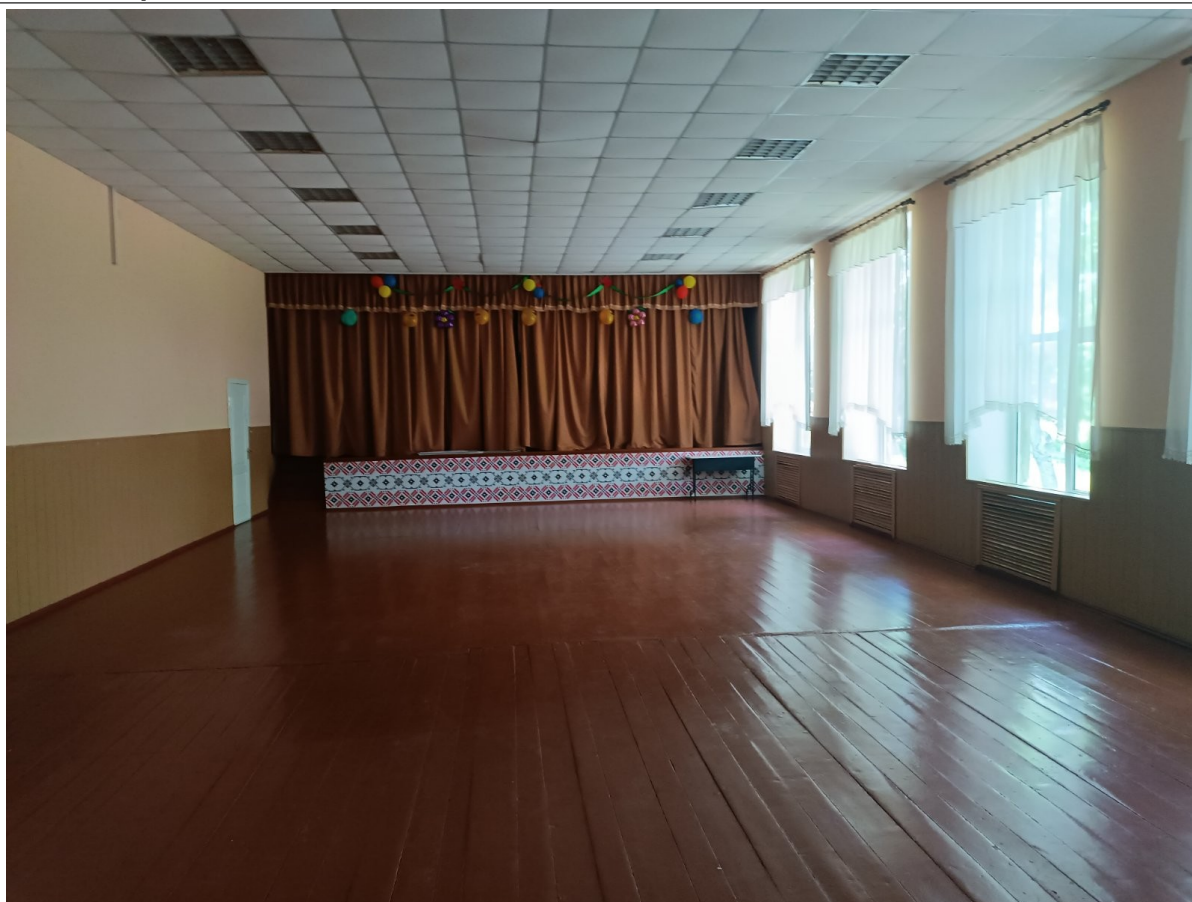
## Galerie - Sala de prestare a serviciului

| Este la nivel de: | Etaj |
| Dacă sala este la etaj, atunci există un ascensor/elevator: | Nu . Nu există opțiune alternativă pentru a urca la etaj |
| Trepte: | Da, 9+9 trepte , înălțimea:300 cm |
| Culori contrastante pentru trepte: | Nu<br>Standard: prima și ultima treaptă trebuie semnalate în culori contrastante |
