# Formular de evaluare a condițiilor de accesibilitate a clădirilor publice

| Categorii | Indicatori | Date colectate |
|---|---|---|
| Adresa, strada, nr.: | str. A. Mateevici 1 | |
| Instituția: | BESV 4/9 (Gimnaziul "Anton Guzun") | |

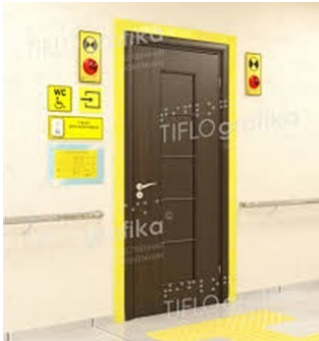
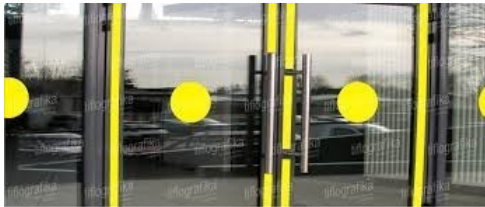
| Categorii | Indicatori | Date colectate |
|---|---|---|
| | Fig. V.23. – Exemplu de conformare a suprafețelor vitrate în cadrul foi de ușă și realizarea contrastului vizual | |

| Categorii | Indicatori | Date colectate |
|---|---|---|
| | Ușile de la intrare și din interiorul clădirii sunt dotate/marcate corespunzător cu semne contrastante: | Nu<br>Standard: este o diferență de culoare contrastantă (culori închise / culori deschise) între perete și podea |
| | Fig. V.24. – Exemplu de conformare a suprafețelor vitrate în cadrul foi de ușă și realizarea contrastului vizual, atunci când ușa și suprafețele adiacente sunt vitrate | |

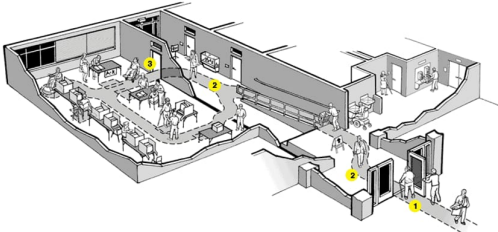
| Categorii | Indicatori | Date colectate |
|---|---|---|
| | Spațiul interior este suficient iluminat: | Da |
| | Culori contrastante pentru sală: | Da<br>Standard: este o diferență de culoare contrastantă (culori închise / culori deschise) între perete și podea |

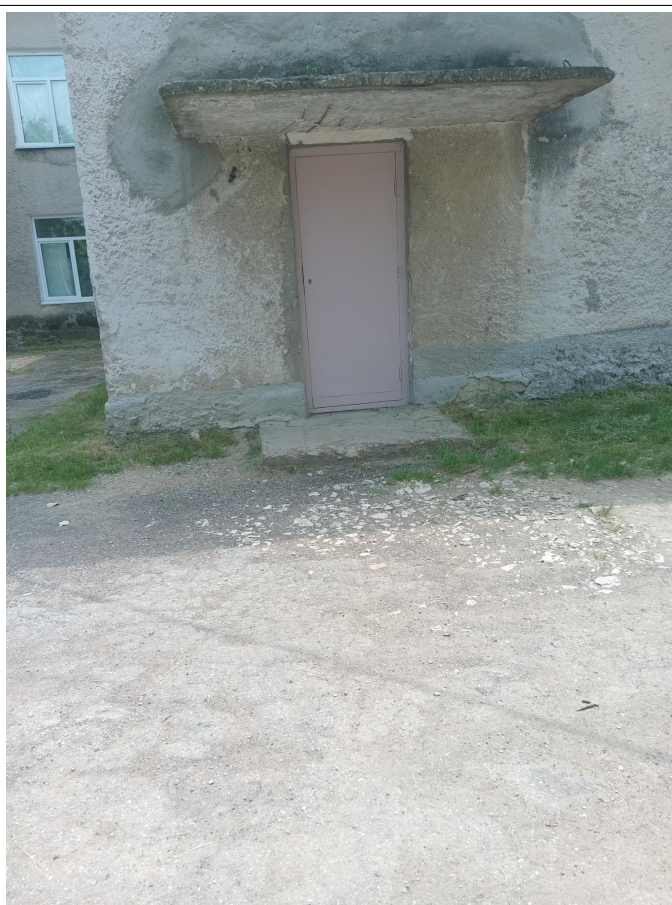
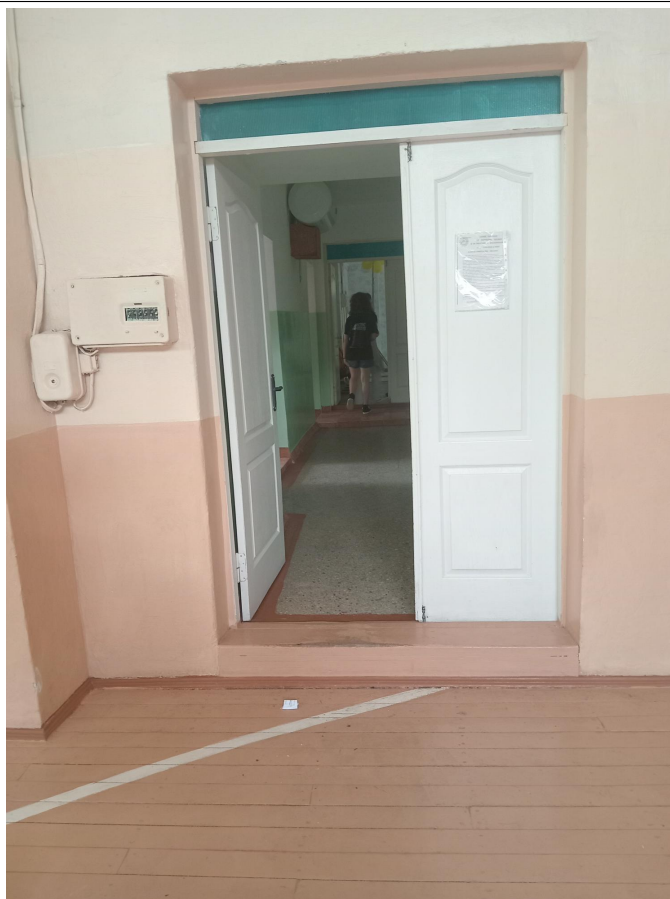
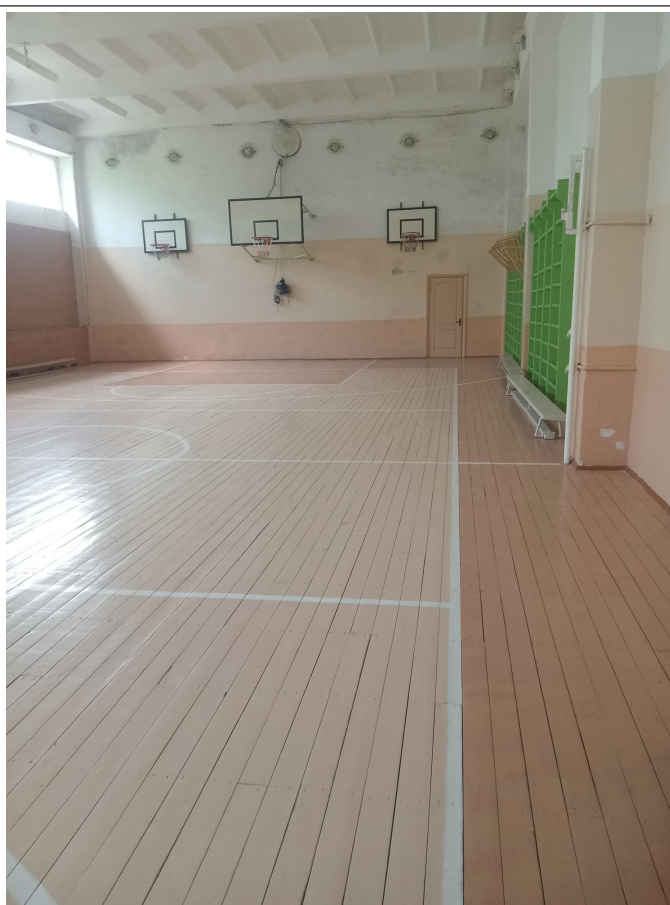
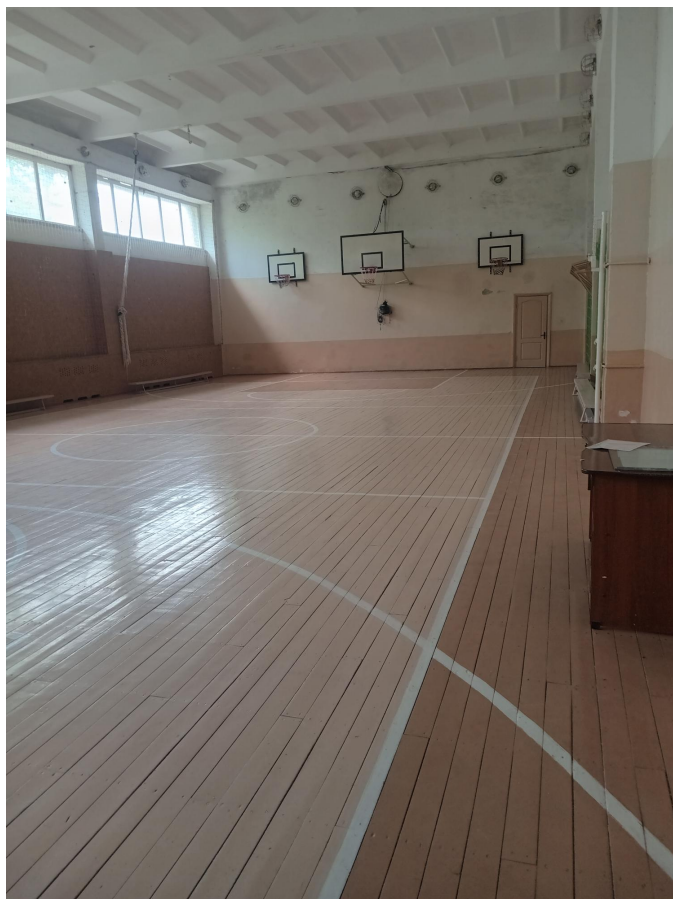
**Galerie - Intrare în clădire**

| Intrarea în clădire este la nivelul solului: | Nu |
| La intrare sunt trepte: | Da, 1 trepte , Înălțime totală a treptelor/scărilor (cm)20 cm |
| Înălțimea pragului ușii (de la nivelul solului până la nivelul superior al pragului): | 20 cm<br>Standard: Se aplica regula de 1:10 |
| Dacă există trepte, sunt semnalate treptele cu elemente contrastante și/sau tactile: | Nu<br>Standard: prima și ultima treaptă trebuie semnalate în culori contrastante |

| Categorii | Indicatori | Date colectate |
|---|---|---|
| | Dimensiuni ușă de intrare: | Simplă: 68 cm<br>Standard: trebuie să fie de minim 90 cm |

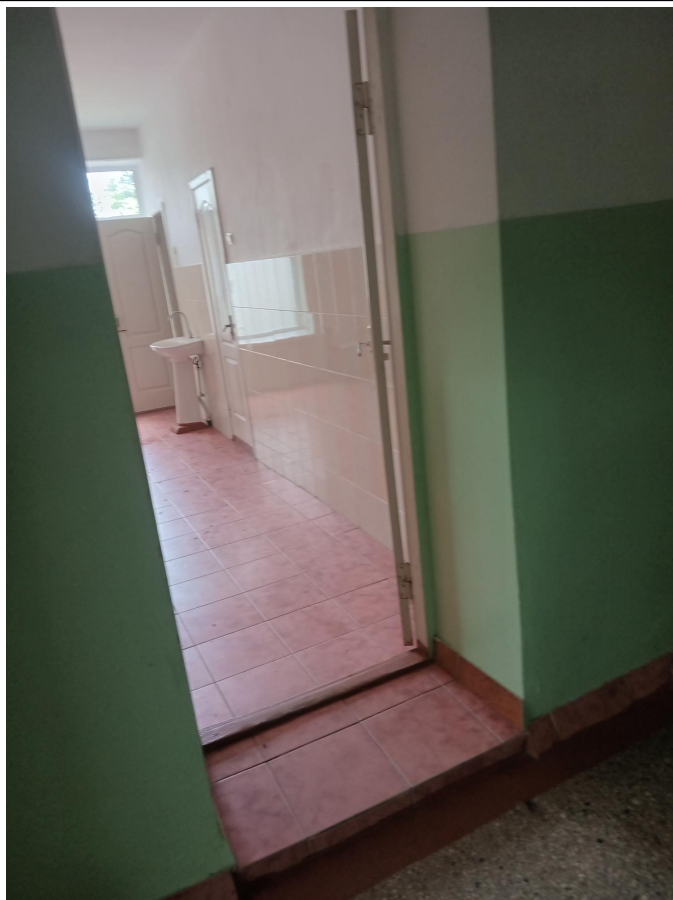
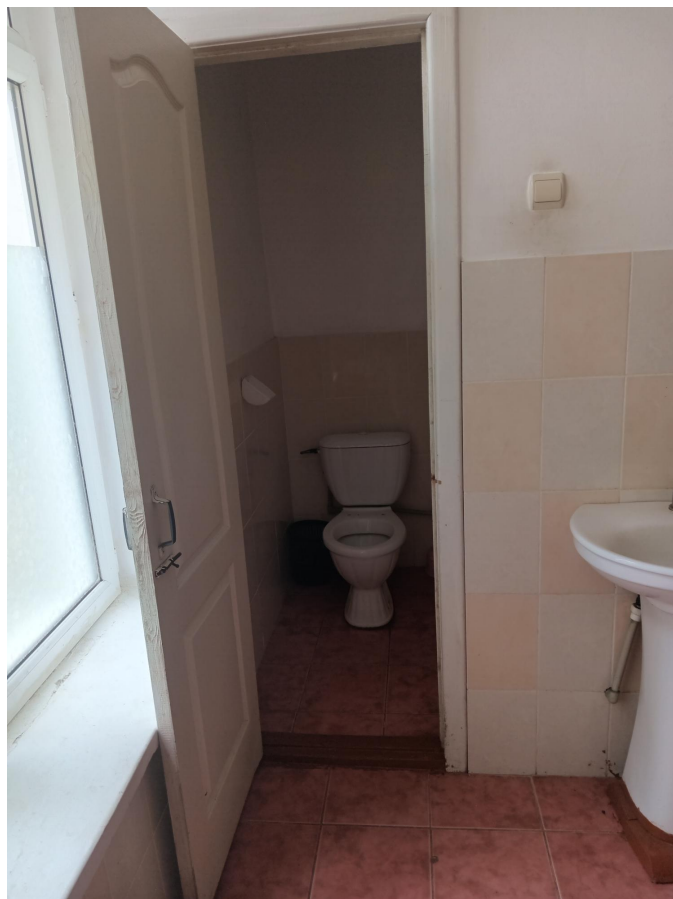
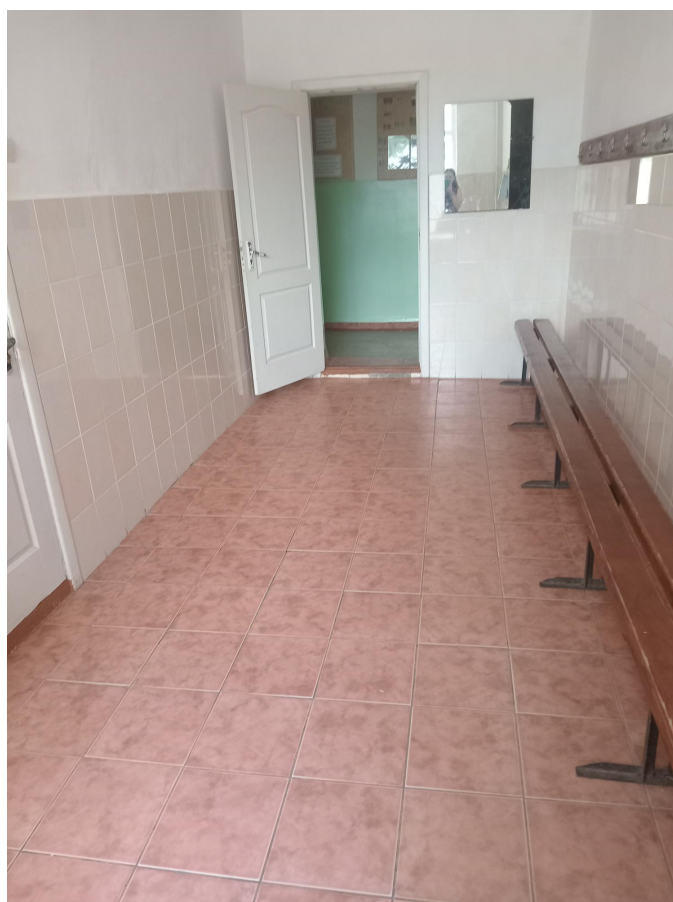
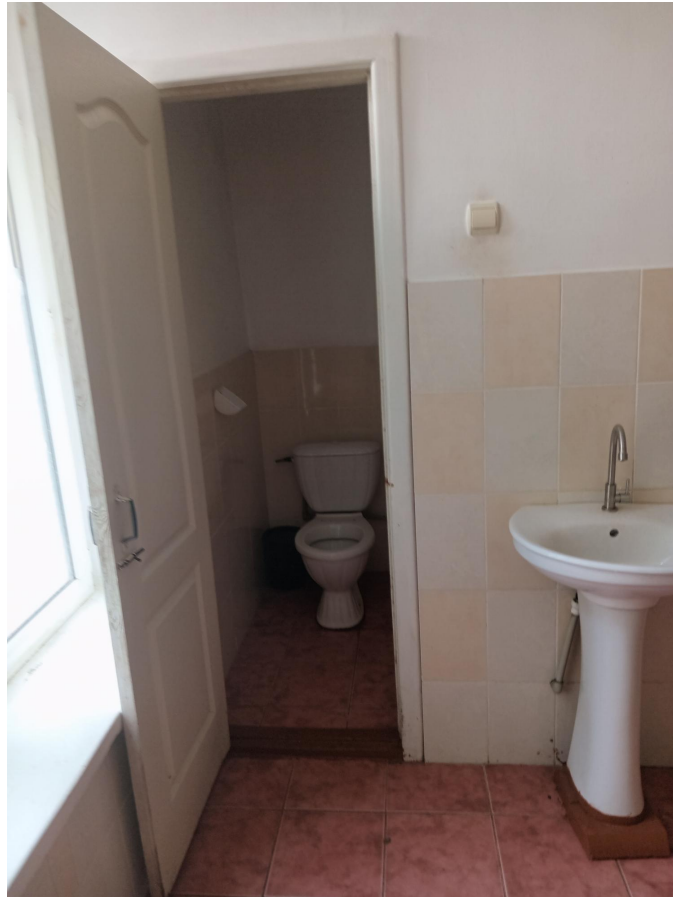
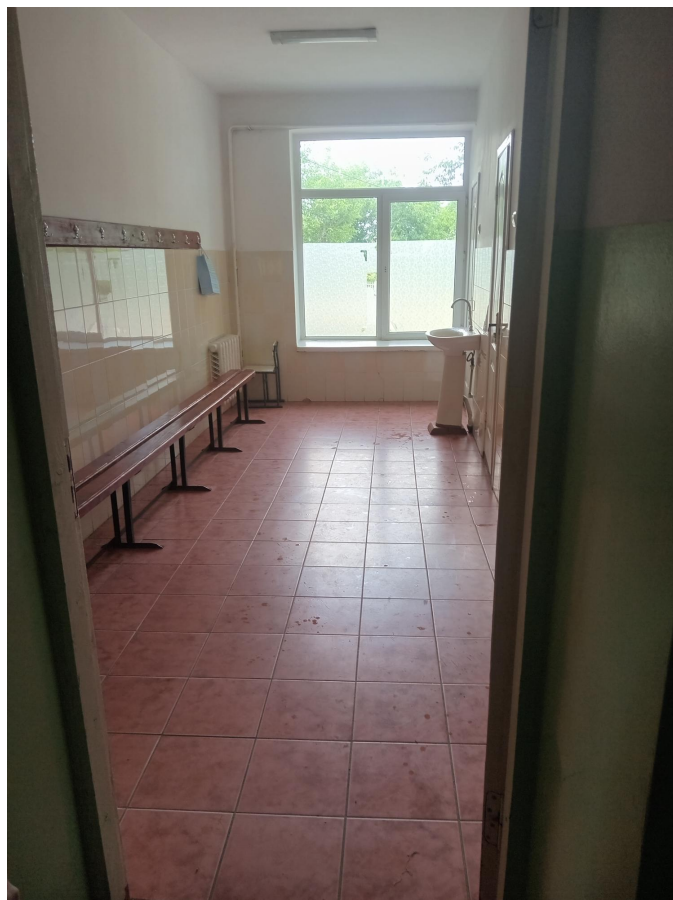
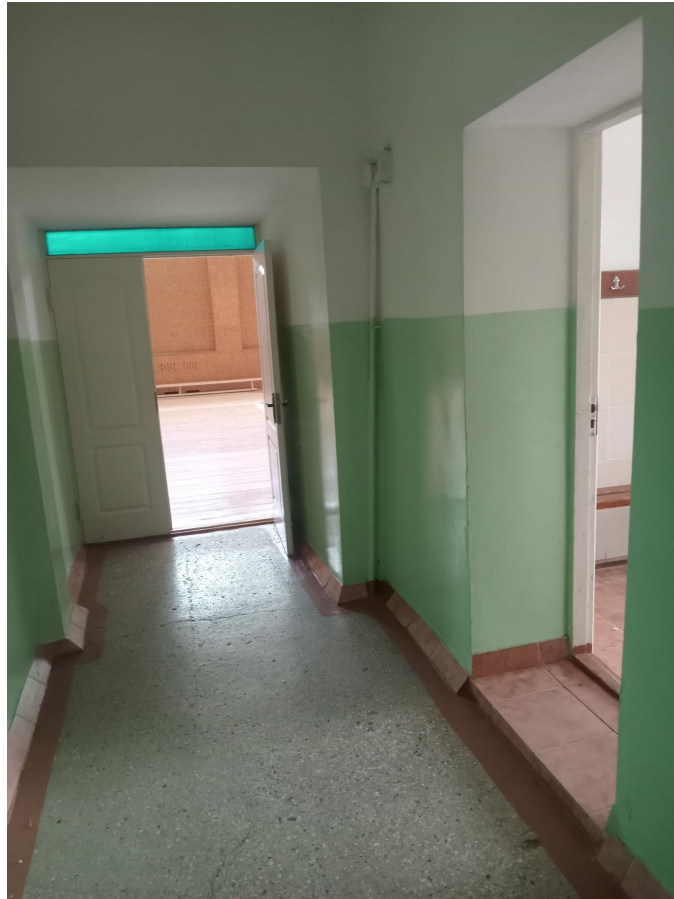
**Galerie - Grup sanitar**

| Categorii | Indicatori | Date colectate |
|---|---|---|
| | Ușa de intrare WC interior, lățime: | 67 cm<br>Standard: ușa trebuie să fie de minim 90 cm |
| | Prag ușă de intrare: | Prag cu înălțimea: 6 cm<br>Standard: maxim 2 cm |
| | Ușa cabină WC, lățime: | 53 cm<br>Standard: ușa trebuie să fie de minim 90 cm |
| | Dimensiuni cabină WC: | 135 cm x 80 cm<br>Standard: minim 160 x 180 cm |
| | Vasul WC are bare de suport: | Nu |
| | Este spațiu liber sub lavoar: | Nu |
