# Formular de evaluare a condițiilor de accesibilitate a clădirilor publice

| Categorii | Indicatori | Date colectate |
|---|---|---|
| Adresa, strada, nr.: | str. Ștefan cel mare 93 | |
| Instituția: | BESV 4/29 (Primăria Mereni) | |

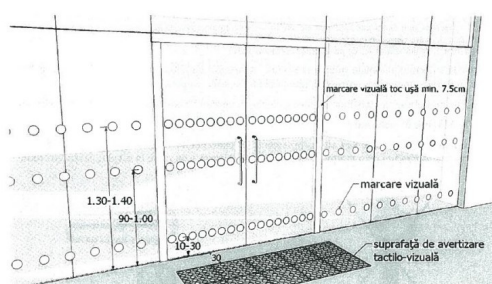
Fig. V.23. – Exemplu de conformare a suprafețelor vitrate în cadrul foi de ușă și realizarea contrastului vizual

| Categorii | Indicatori | Date colectate |
|---|---|---|
| | Ușile de la intrare și din interiorul clădirii sunt dotate/marcate corespunzător cu semne contrastante: | Nu<br><b>Standard: este o diferență de culoare contrastantă (culori închise / culori deschise) între perete și podea</b> |

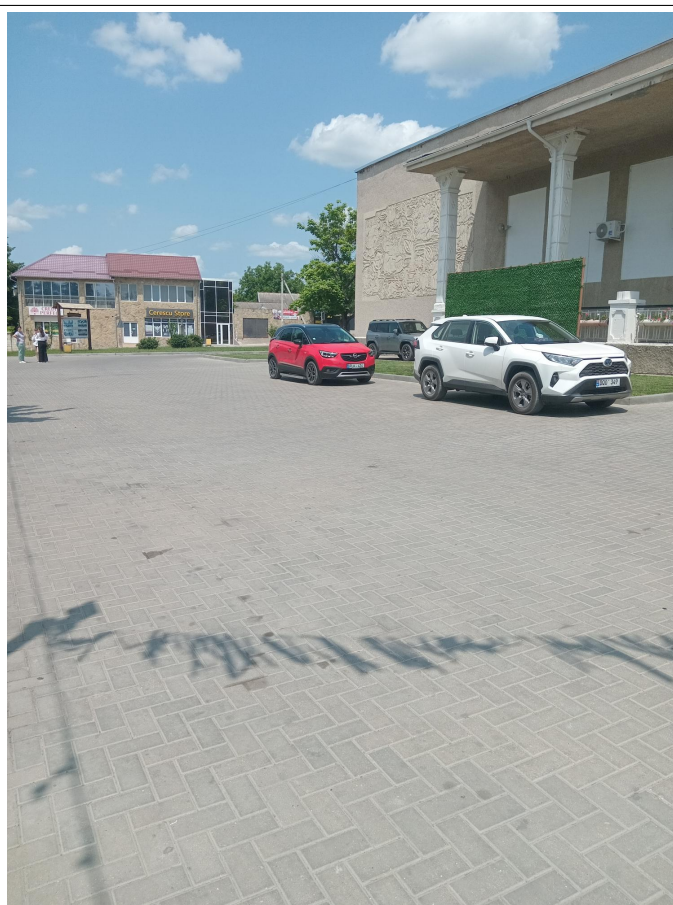
**Galerie - Loc de parcare**

| Parcare obișnuită: | Nu |
| Locuri de parcare amenajate pentru persoanele cu dizabilități: | Nu |

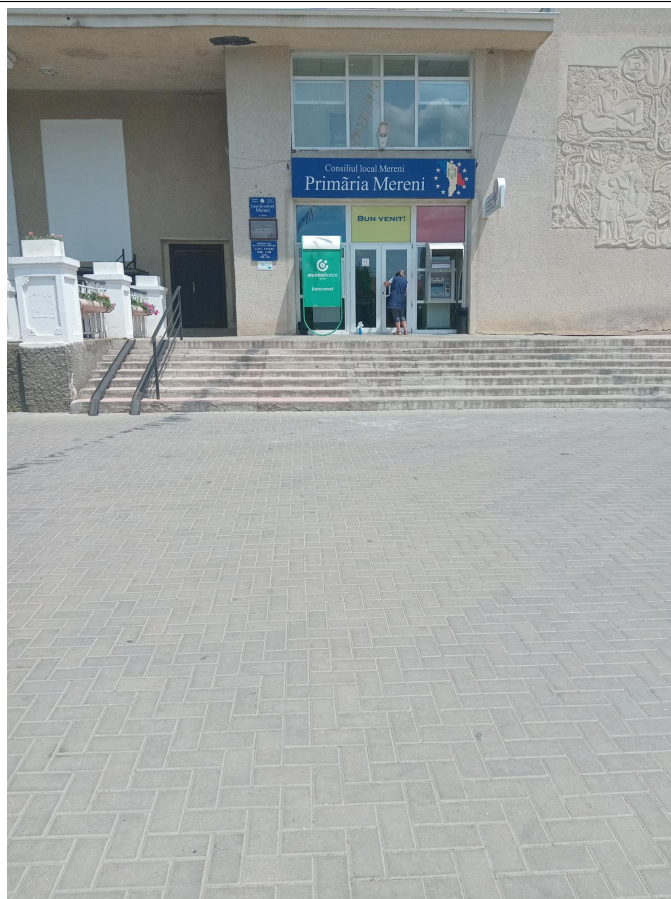
## Galerie - Intrare în clădire

| Categorii | Indicatori | Date colectate |
|---|---|---|
| | Pentru persoanele cu dizabilități este rezervată o intrare separată: | Nu |
| | Dimensiuni ușă de intrare: | Dublă: 70 cm + 70 cm<br><b>Standard: lumina ușii duble trebuie să fie de minim 90 cm</b><br>Ușa mică din cea dublă se deschide |
| | Prag ușă de intrare: | Prag exterior și interior cu înălțimile: 3 + 6 cm<br><b>Standard: pragul trebuie să fie de maxim 2 cm</b> |
