# Formular de evaluare a condițiilor de accesibilitate a clădirilor publice

Data: **12-06-2025**

| Categorii | Indicatori | Date colectate |
|---|---|---|
| Localitate, raion: | Scorteni (Telenesti) | |
| Instituția: | BESV - 34/36 (Casa de cultură) | |

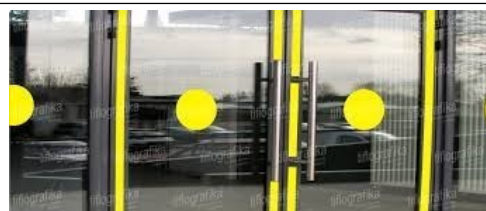
Fig. V.24. – Exemplu de conformare a suprafețelor vitrate în cadrul foi de ușă și realizarea contrastului vizual, atunci când ușa și suprafețele adiacente sunt vitrate

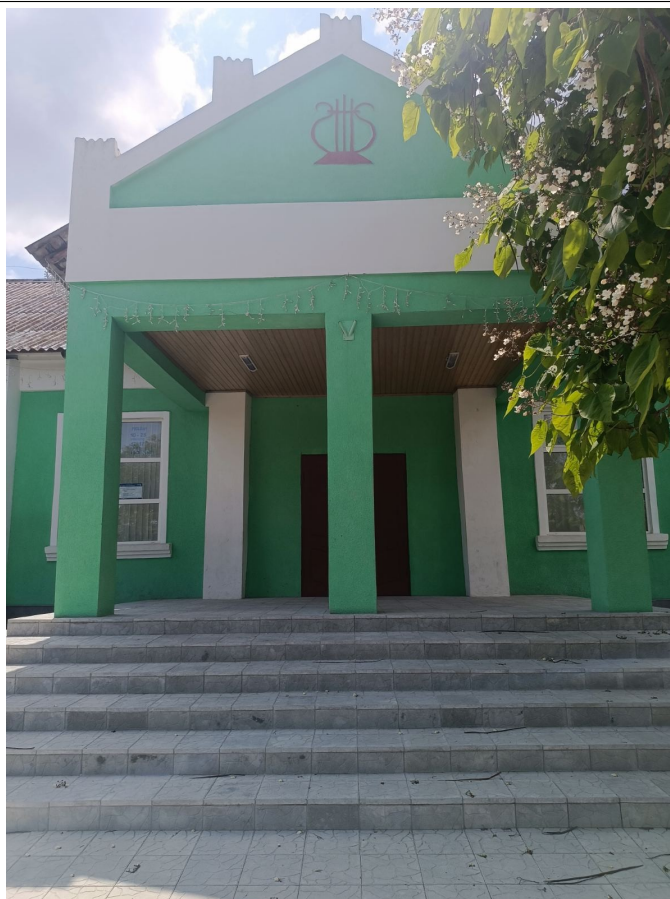
## Galerie - Intrare în clădire

| Categorii | Indicatori | Date colectate |
|---|---|---|
| | Pentru persoanele cu dizabilități este rezervată o intrare separată: | Da . Este prin spatele clădirii . Ușa nu este semnalată printr-un indicator |
| | Dimensiuni ușă de intrare: | Dublă: 80 cm + 80 cm<br><b>Standard: lumina ușii duble trebuie să fie de minim 90 cm</b><br>Ușa mică din cea dublă se deschide |
| | Prag ușă de intrare: | Un prag cu înălțimea: 2 cm<br><b>Standard: pragul trebuie să fie de maxim 2 cm</b> |

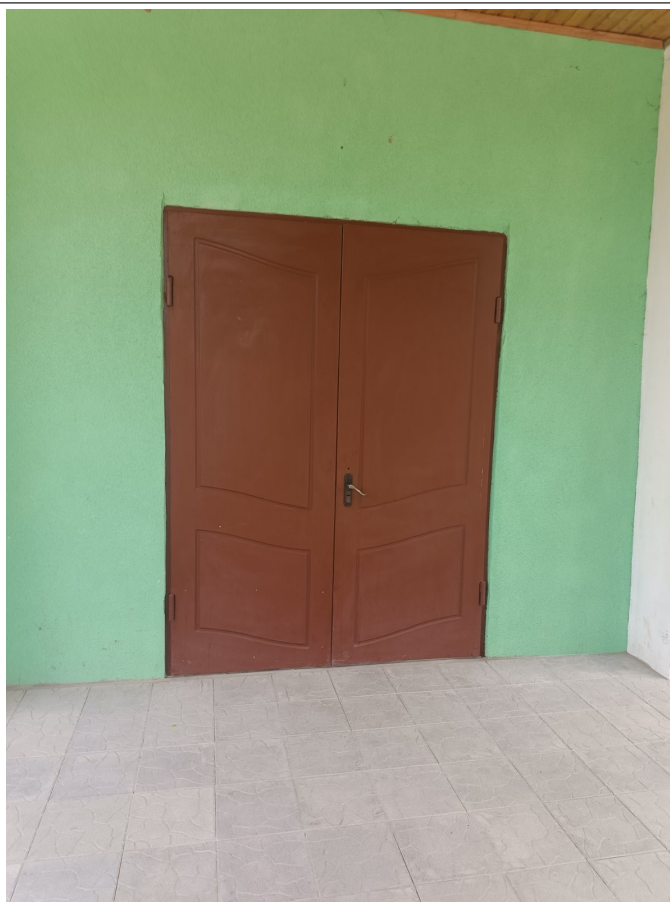
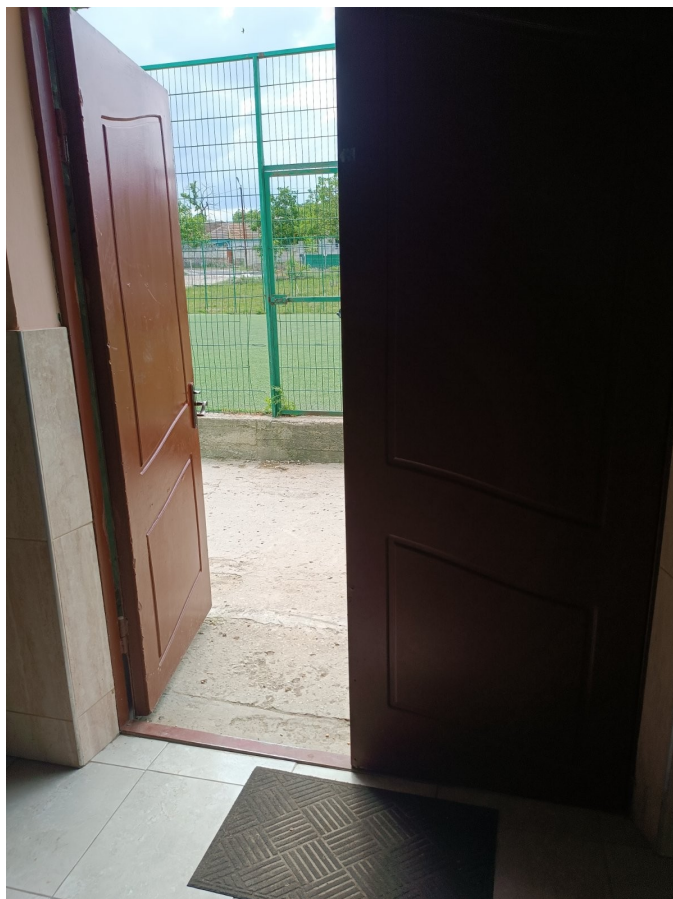
## Galerie - Uși

| Categorii | Indicatori | Date colectate |
|---|---|---|
| | Uși în interior: | Lățimea: 140 cm |
| | Praguri de la ușile de interior: | Prag 1 cu înălțimea: 2 cm<br><b>Standard: pragul trebuie să fie de maxim 2 cm</b> |
| | Ușile de la intrare și din interiorul clădirii sunt dotate/marcate corespunzător cu semne contrastante: | Nu<br><b>Standard: este o diferență de culoare contrastantă (culori închise / culori deschise) între perete și podea</b> |
