# Formular de evaluare a condițiilor de accesibilitate a clădirilor publice

Data: 25-06-2025

| Categorii | Indicatori | Date colectate |
|---|---|---|
| Adresa, strada, nr.: | sos. Muncesti nr. 780 | |
| Instituția: | BESV 1/1 (gimnaziul nr. 49) | |

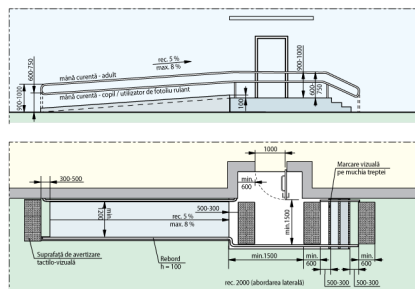
Fig. V.32.b Rampă de acces paralelă cu intrare în clădire

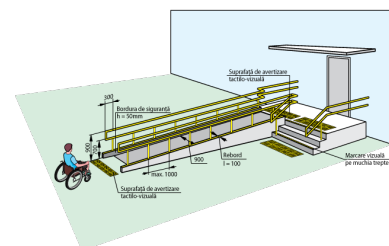
Fig. V.31.a Rampă de acces perpendiculară pe intrarea în clădire

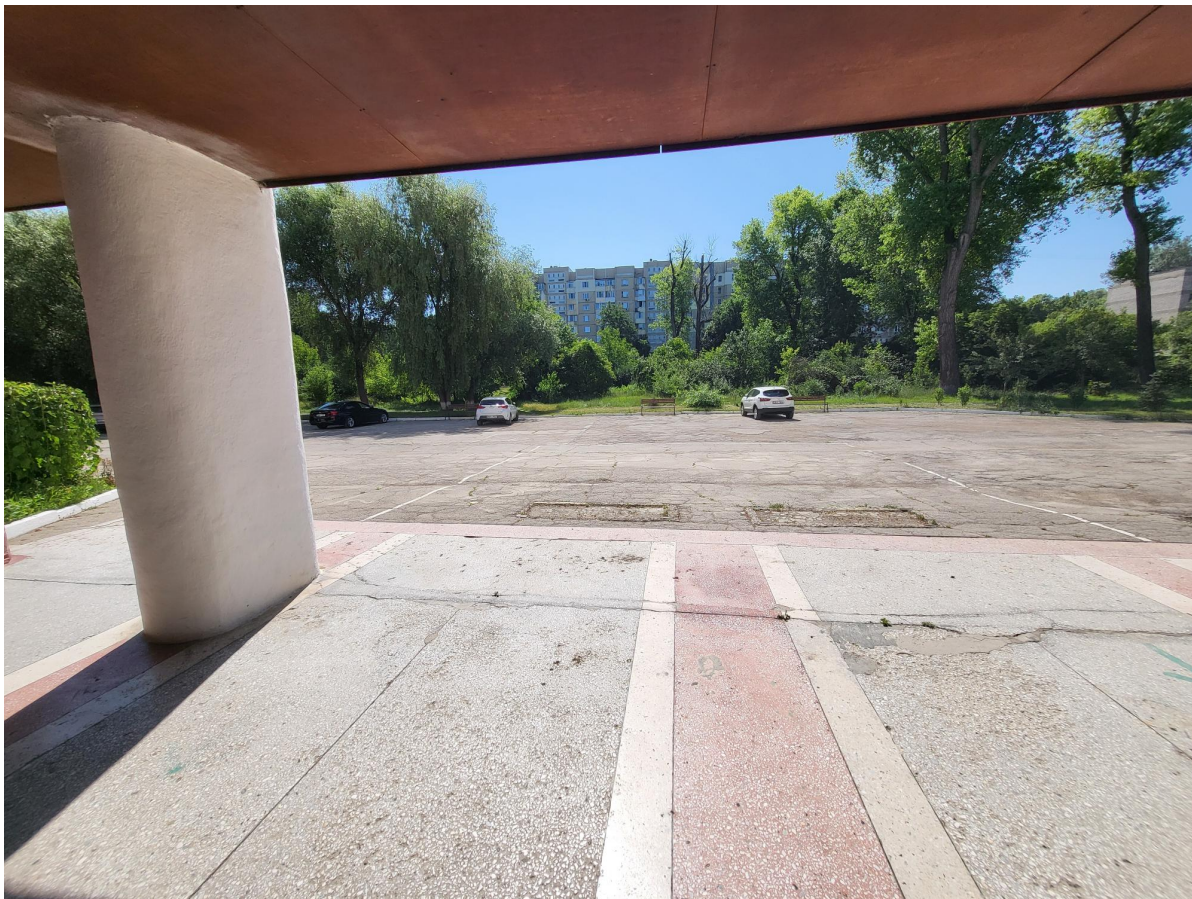
**Galerie - Căi de acces către clădire**

| Tip înveliș: | Asfalt |
| Drumurile/Căile de acces sunt: | Denivelate |

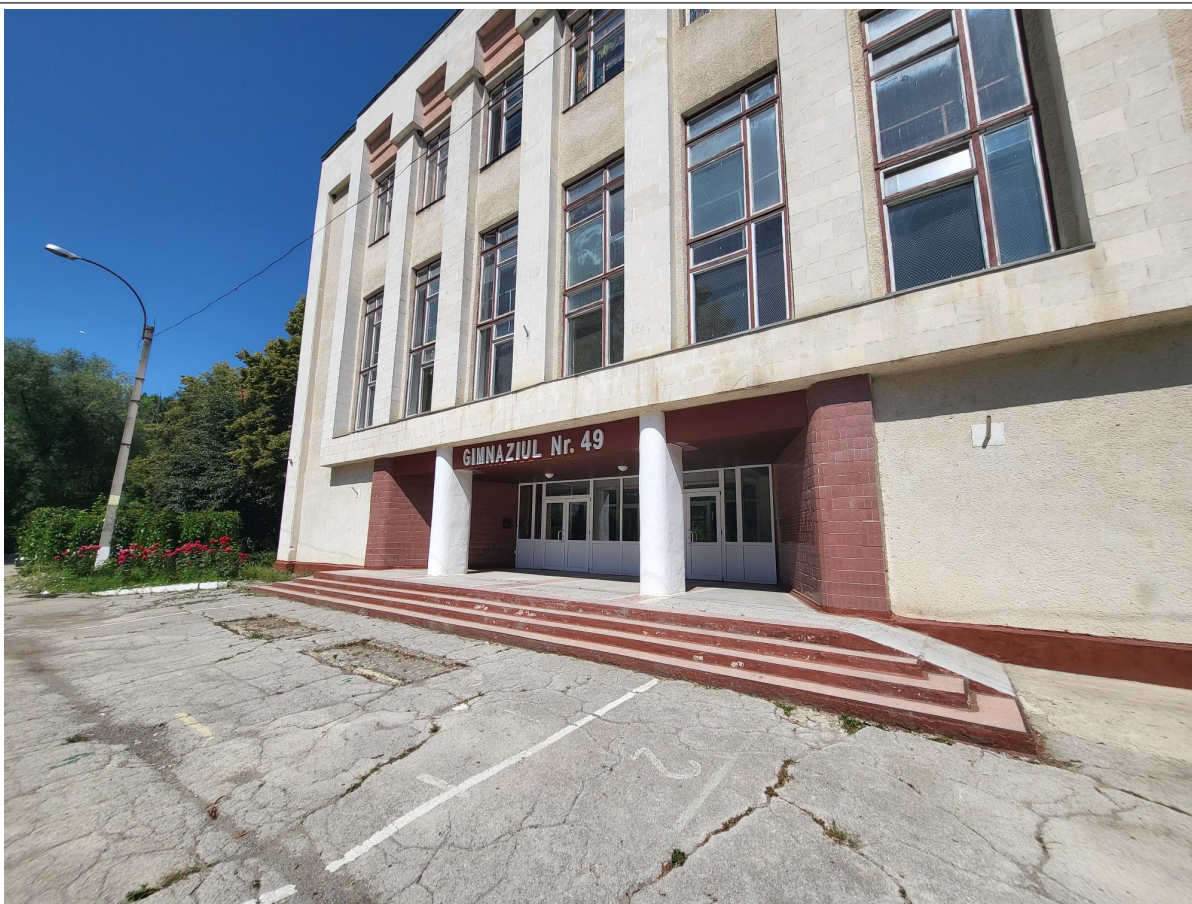
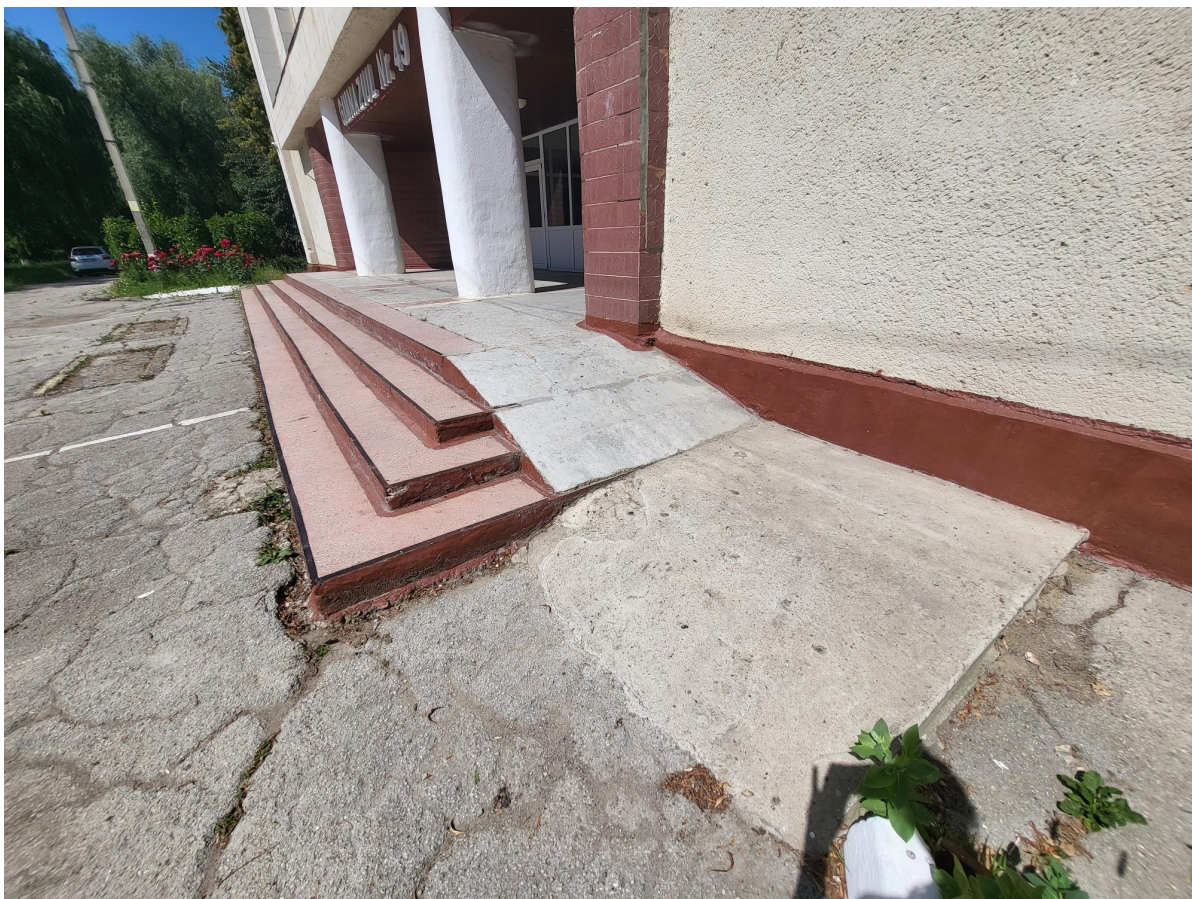
**Galerie - Intrare în clădire**

| Categorii | Indicatori | Date colectate |
|---|---|---|
| | La intrare sunt trepte: | Da, 4 trepte , Înălțime totală a treptelor/scărilor (cm)72 cm |
| | Înălțimea pragului ușii (de la nivelul solului până la nivelul superior al pragului): | 72 cm<br>Standard: Se aplica regula de 1:12 |
| | Există rampă de acces: | Da |
| | Lungimea rampei: | 300 cm |
| | Lățimea rampei: | 144 cm |
| | Suprafața rampei este antiderapantă (nealunecoasă): | Nu |
| | Sunt bare de suport: | Nu |

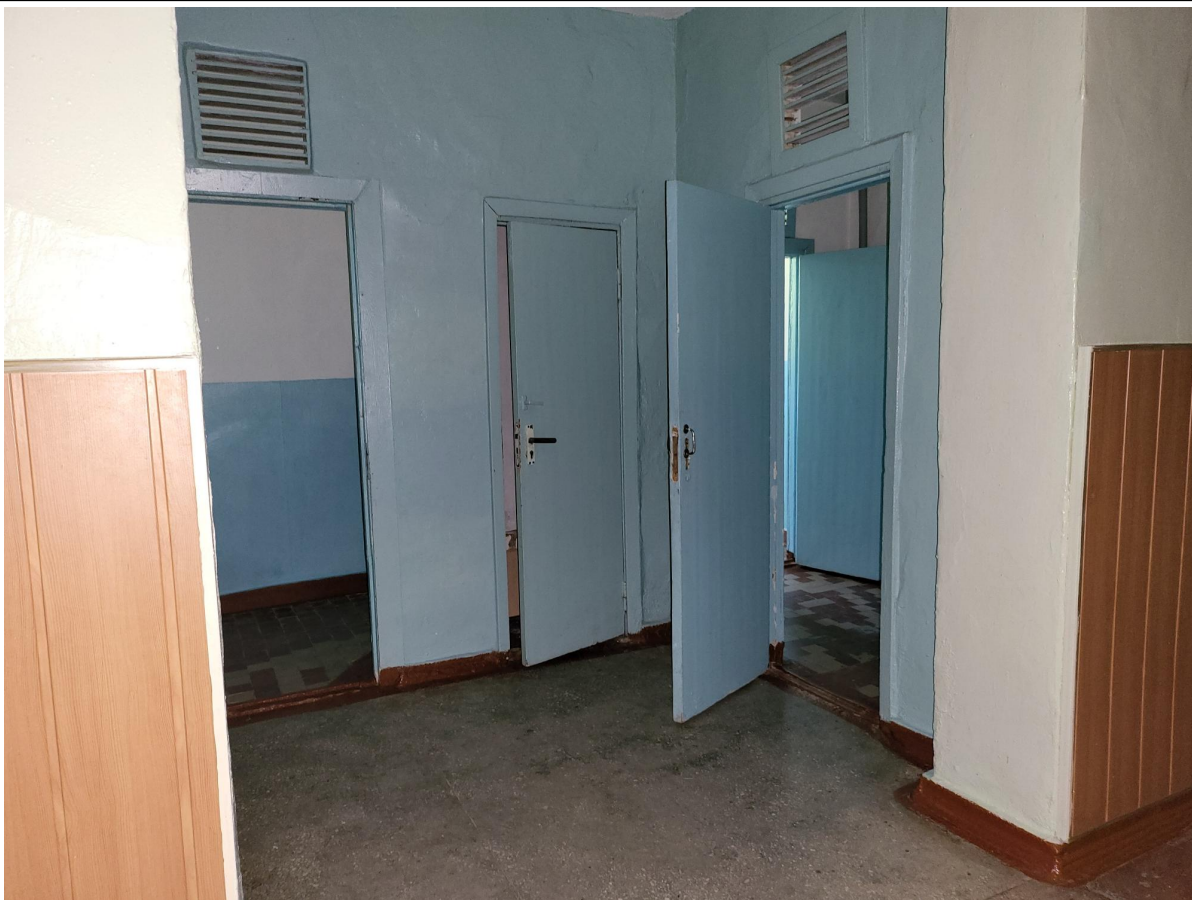
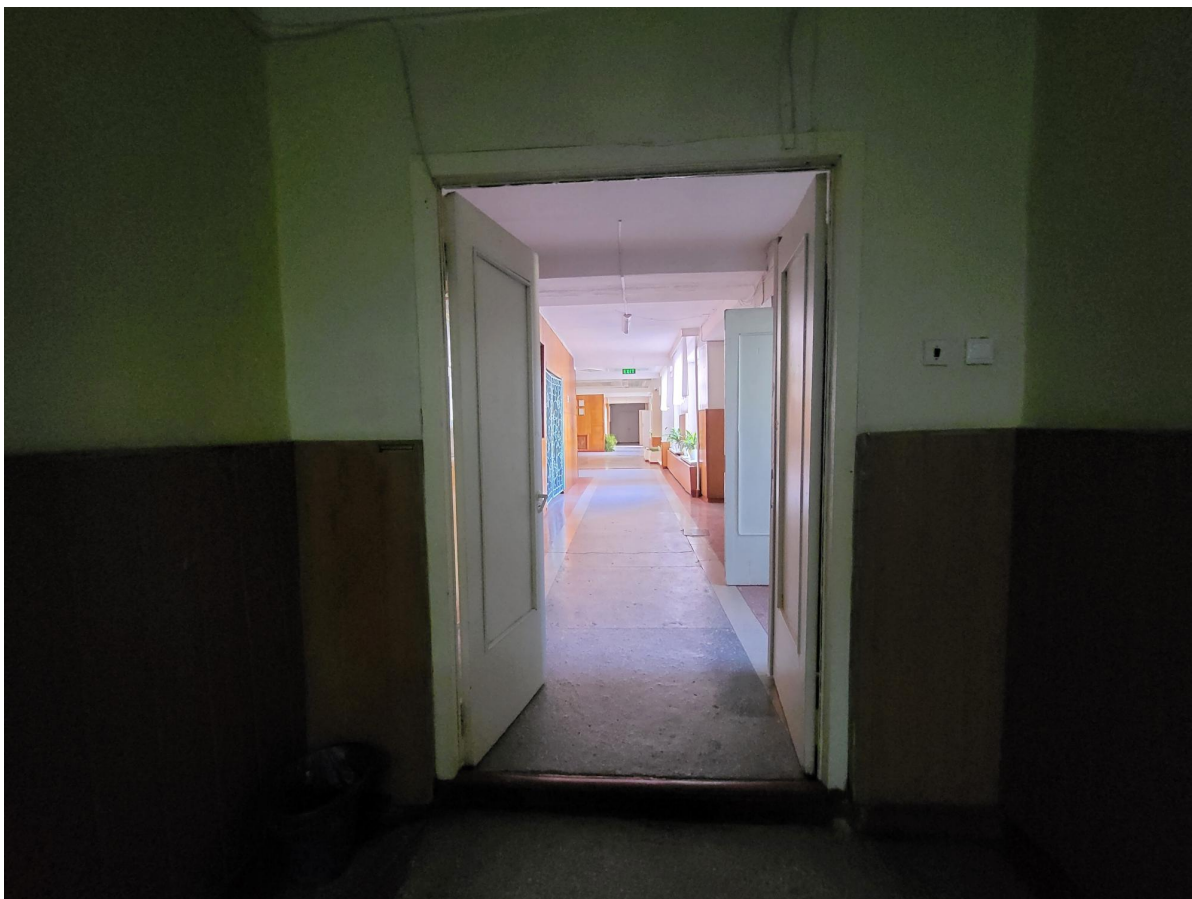
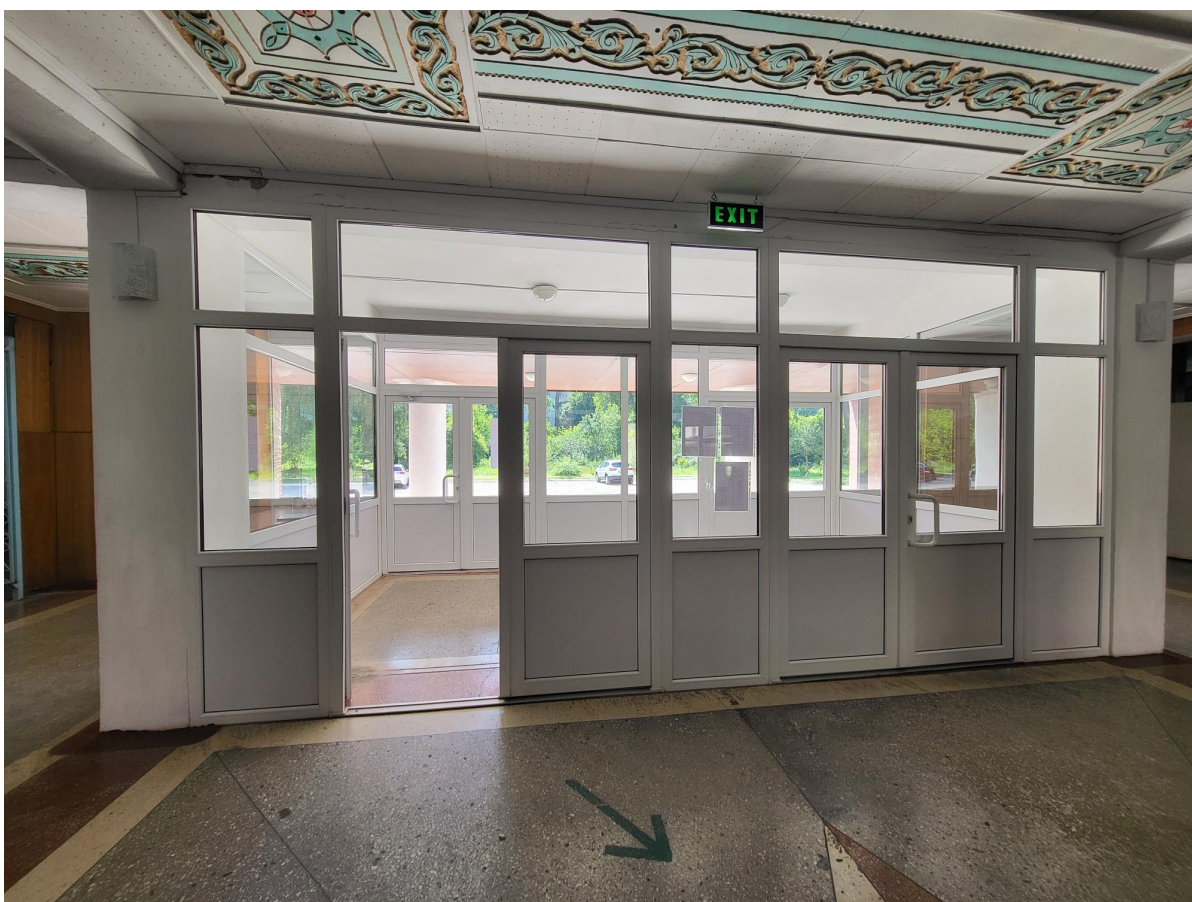
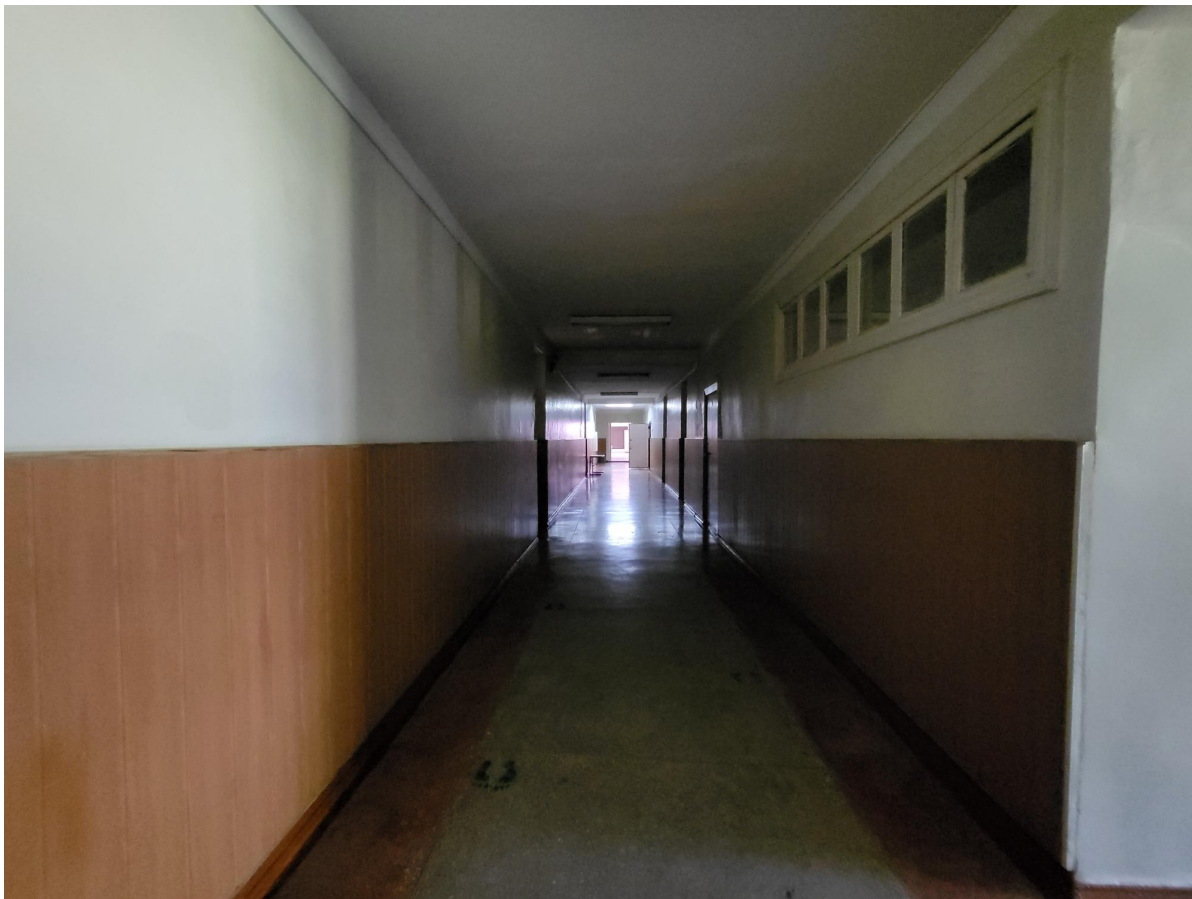
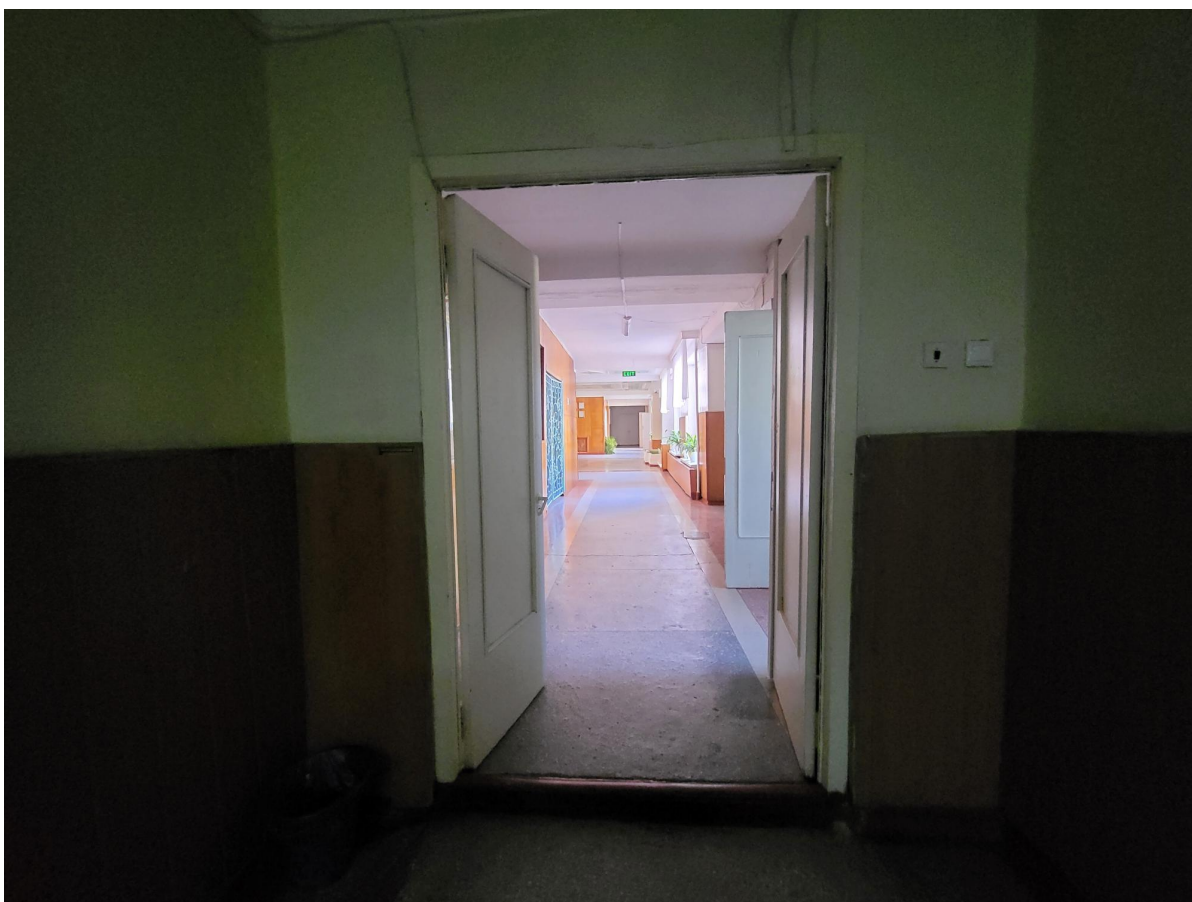
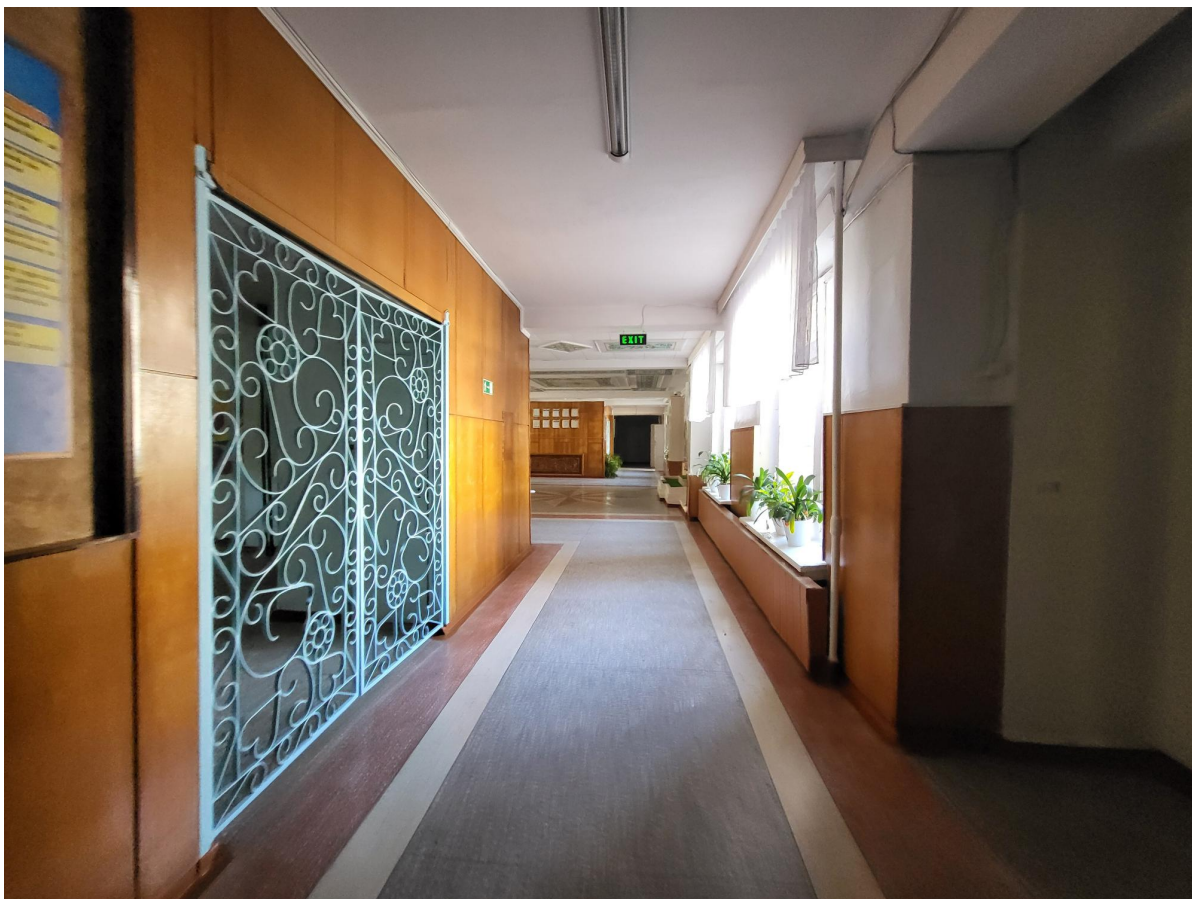
**Galerie - Uși**

| Dimensiuni ușă de intrare: | Dublă: 86 cm + 86 cm<br>Standard: lumina ușii duble trebuie să fie de minim 90 cm<br>Ușa mică din cea dublă este blocată |
| Prag ușă de intrare: | Un prag cu înălțimea: 3 cm<br>Standard: pragul trebuie să fie de maxim 2 cm |
| Praguri de la ușile de interior: | Prag 1 cu înălțimea: 7 cm<br>Standard: pragul trebuie să fie de maxim 2 cm |

| Categorii | Indicatori | Date colectate |
|---|---|---|
| | Ușile de la intrare și din interiorul clădirii sunt dotate/marcate corespunzător cu semne contrastante: | Nu<br>Standard: este o diferență de culoare contrastantă (culori închise / culori deschise) între perete și podea |

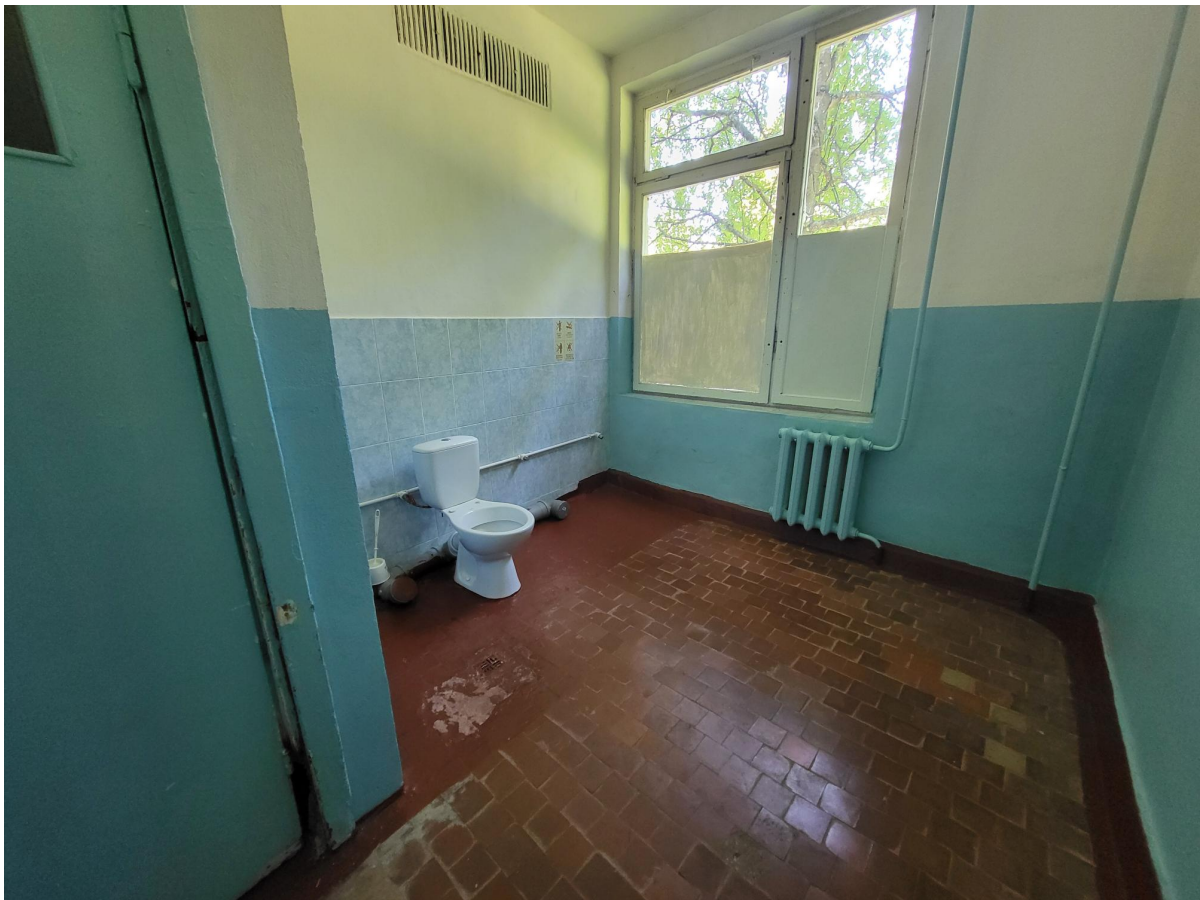
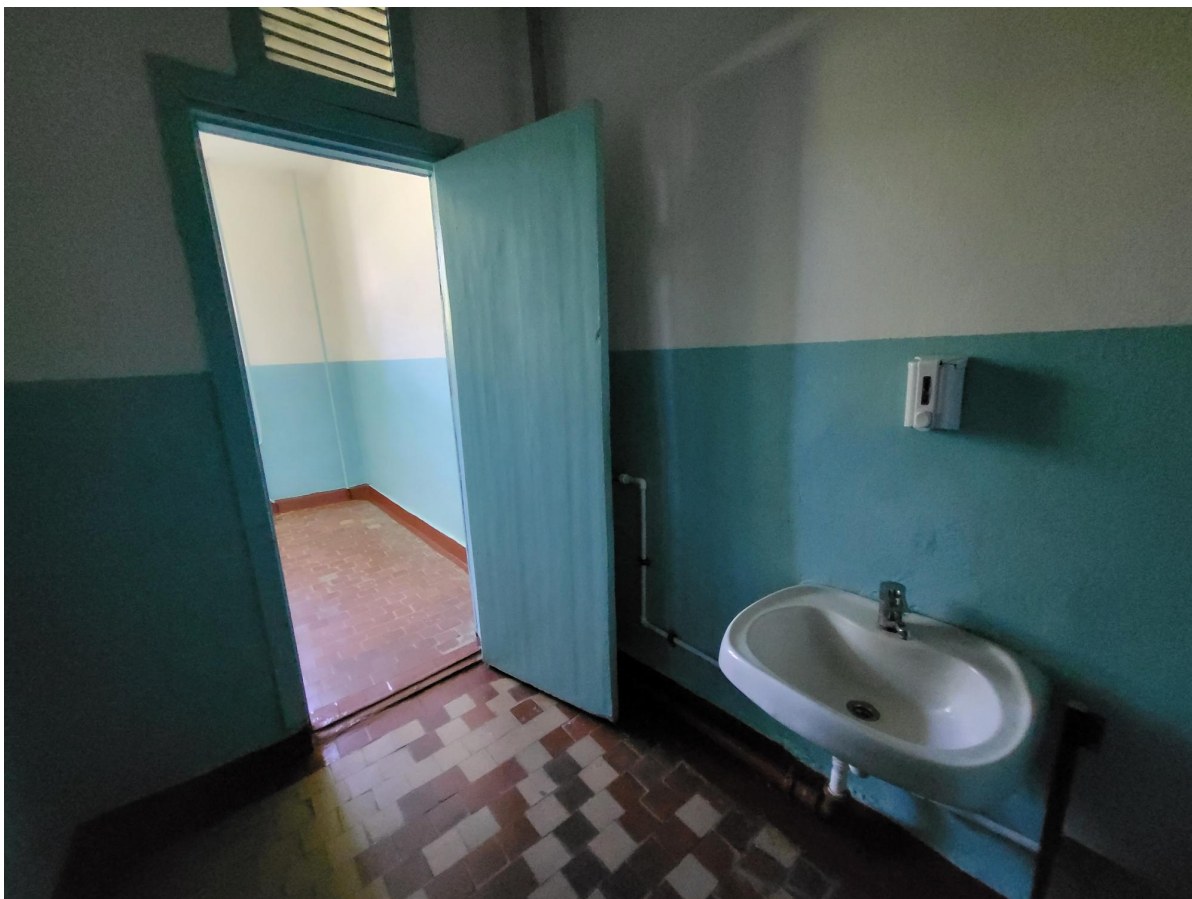
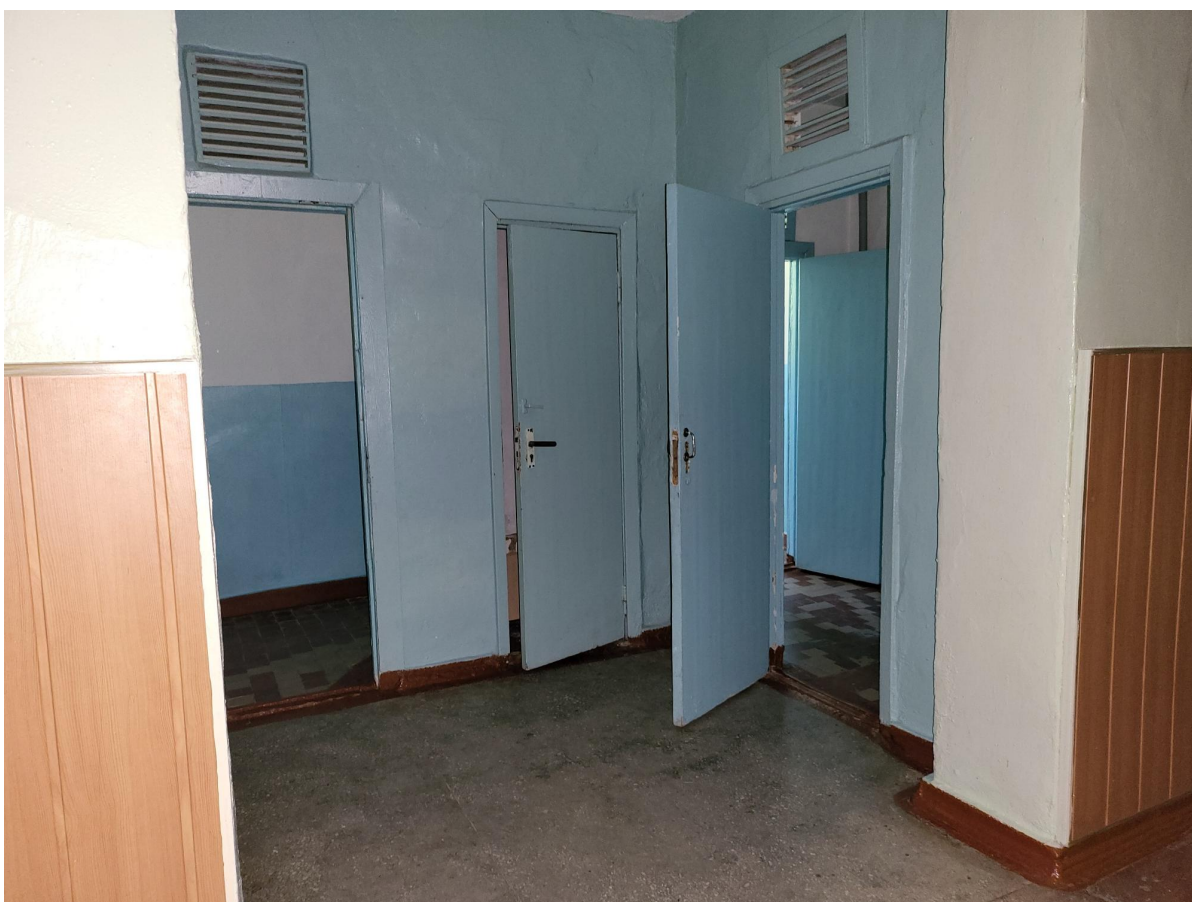
**Galerie - Grup sanitar**

| Ușa de intrare WC interior, lățime: | 68 cm<br>Standard: ușă trebuie să fie de minim 90 cm |
| Prag ușă de intrare: | Prag cu înălțimea: 4 cm<br>Standard: maxim 2 cm |
| Vasul WC are bare de suport: | Nu |
| Lavoar/chiuveță: | Da , înălțimea de: 70 cm<br>Standard: h - 85 cm |
| Este spațiu liber sub lavoar: | Da , dimensiunea de: 48 cm<br>Standard: minim 67 cm |
