# Formular de evaluare a condițiilor de accesibilitate a clădirilor publice

| Categorii | Indicatori | Date colectate |
|---|---|---|
| Adresa, strada, nr.: | sos. Muncesti nr. 790 | |
| Instituția: | BESV 1/2 (scoala profesionala nr. 4) | |

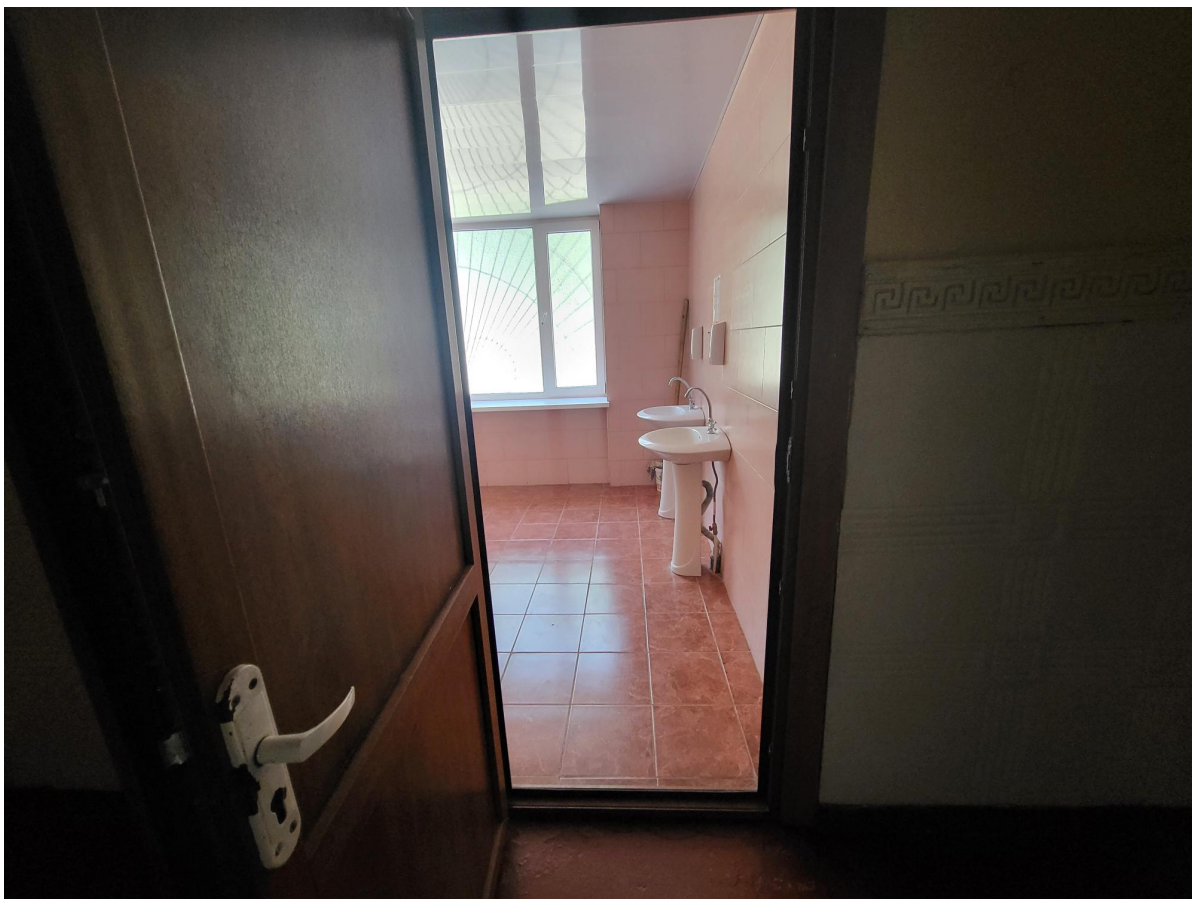
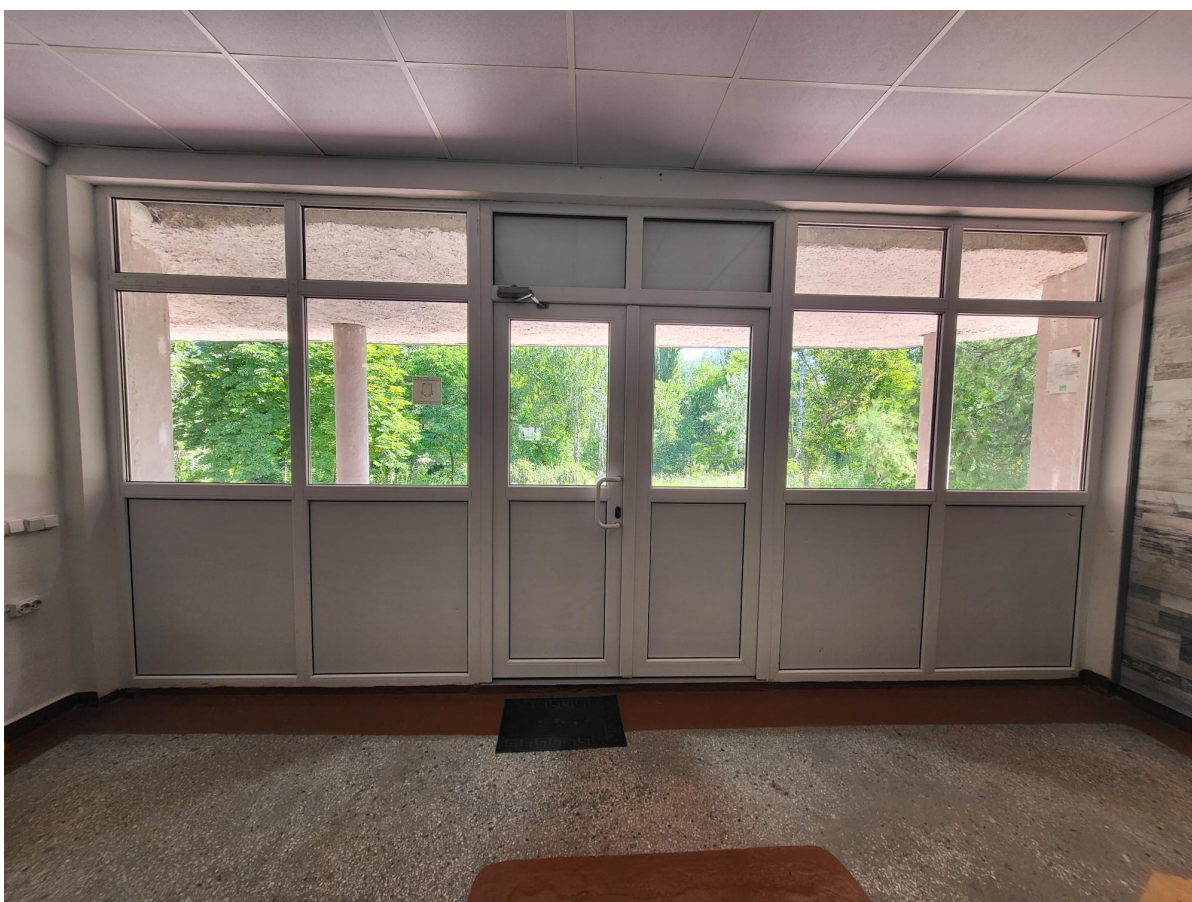
**Galerie - Uși**

| Dimensiuni ușă de intrare: | Dublă: 70 cm + 76 cm<br>Standard: luma ușii duble trebuie să fie de minim 90 cm<br>Ușa mică din cea dublă se deschide |
| Prag ușă de intrare: | Un prag cu înălțimea: 6 cm<br>Standard: pragul trebuie să fie de maxim 2 cm |
| Ușile de la intrare și din interiorul clădirii sunt dotate/marcate corespunzător cu semne contrastante: | Nu<br>Standard: este o diferență de culoare contrastantă (culori închise / culori deschise) între perete și podea |

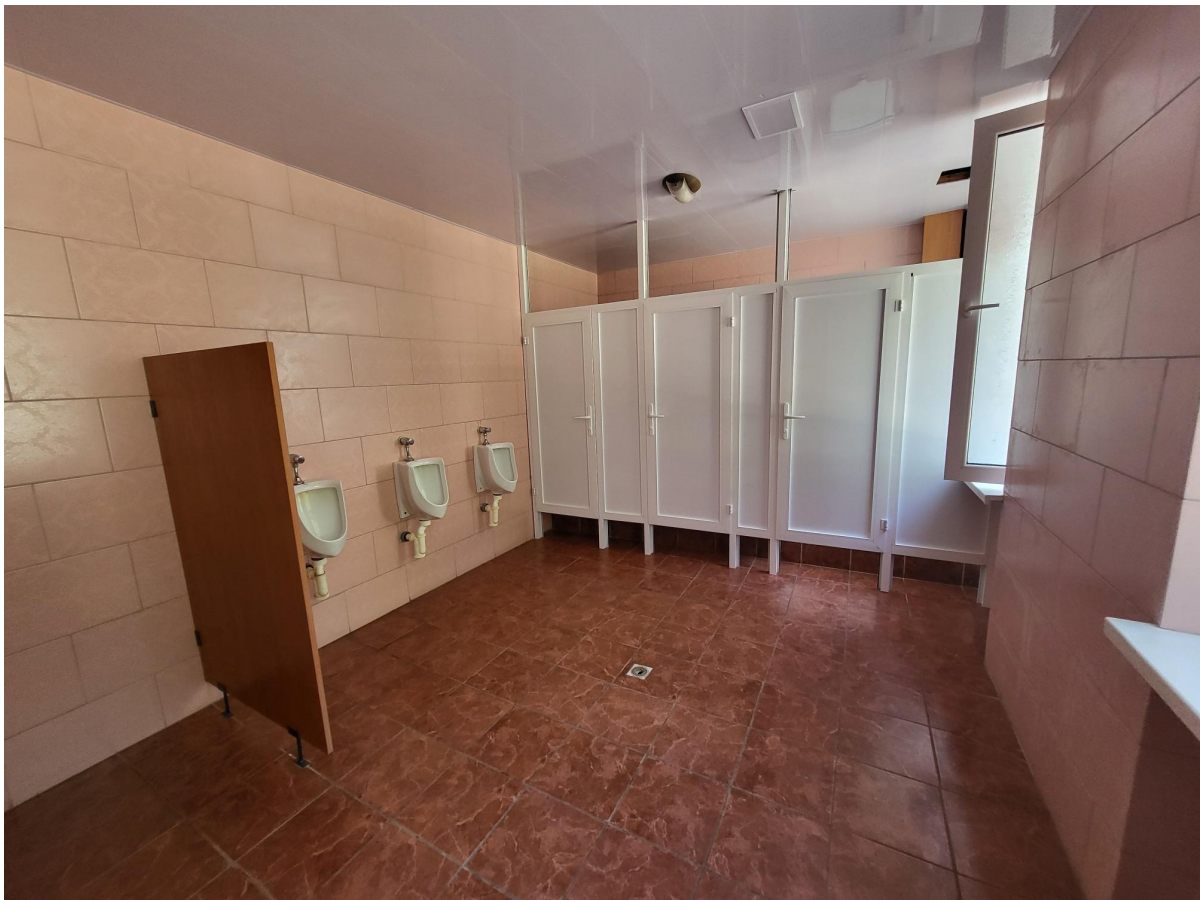
**Galerie - Grup sanitar**

| Ușa de intrare WC interior, lățime: | 73 cm<br>Standard: ușa trebuie să fie de minim 90 cm |
| Prag ușă de intrare: | Prag cu înălțimea: 6 cm<br>Standard: maxim 2 cm |
| Ușa cabină WC, lățime: | 57 cm<br>Standard: ușa trebuie să fie de minim 90 cm |
| Dimensiuni cabină WC: | 90 cm x 124 cm<br>Standard: minim 160 x 180 cm |
| Prag ușa cabină WC: | Prag cu înălțimea: 17 cm<br>Standard: maxim 2 cm |
| Vasul WC are bare de suport: | Nu |
