# Formular de evaluare a condițiilor de accesibilitate a clădirilor publice

| Categorii | Indicatori | Date colectate |
|---|---|---|
| Localitate, raion: | Ordasei (Telenesti) | |
| Instituția: | BESV - 34/31 (Casa de cultură) | |

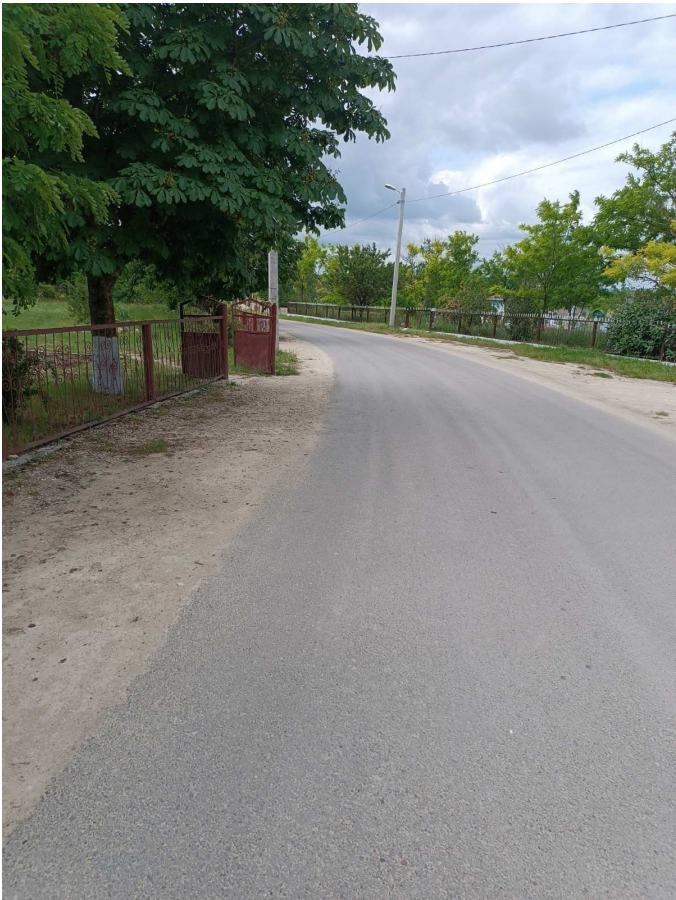
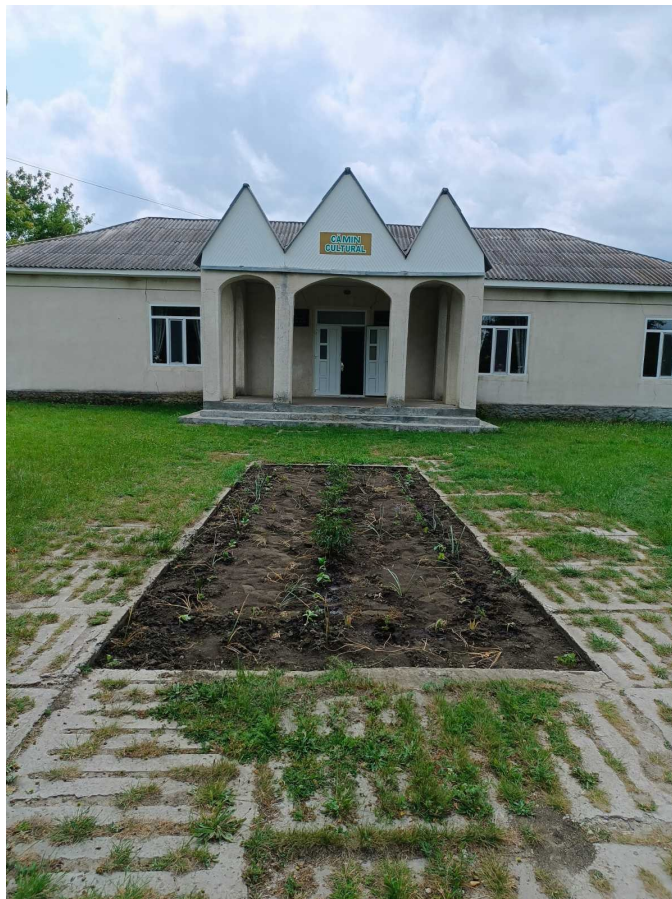
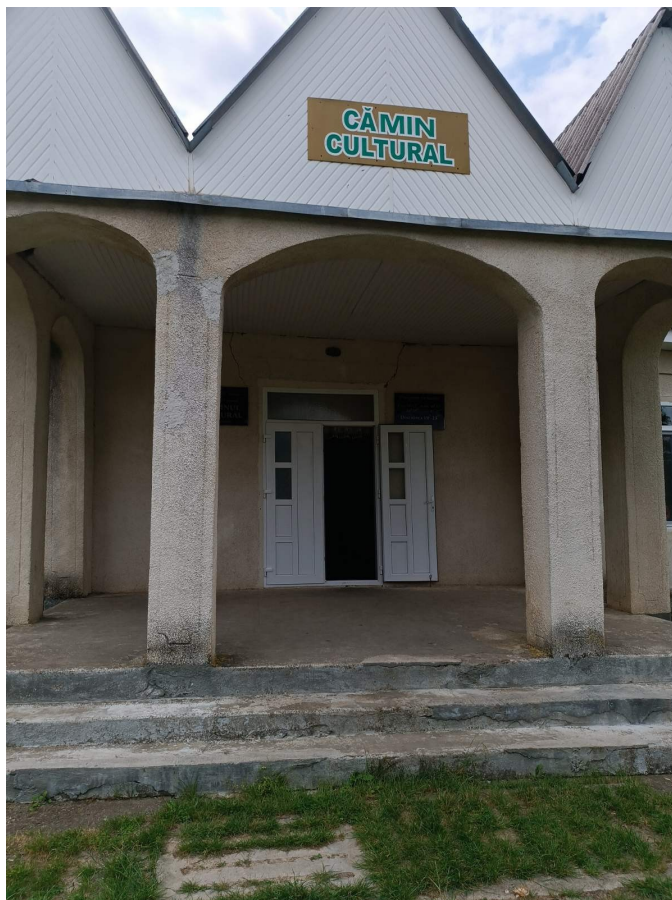
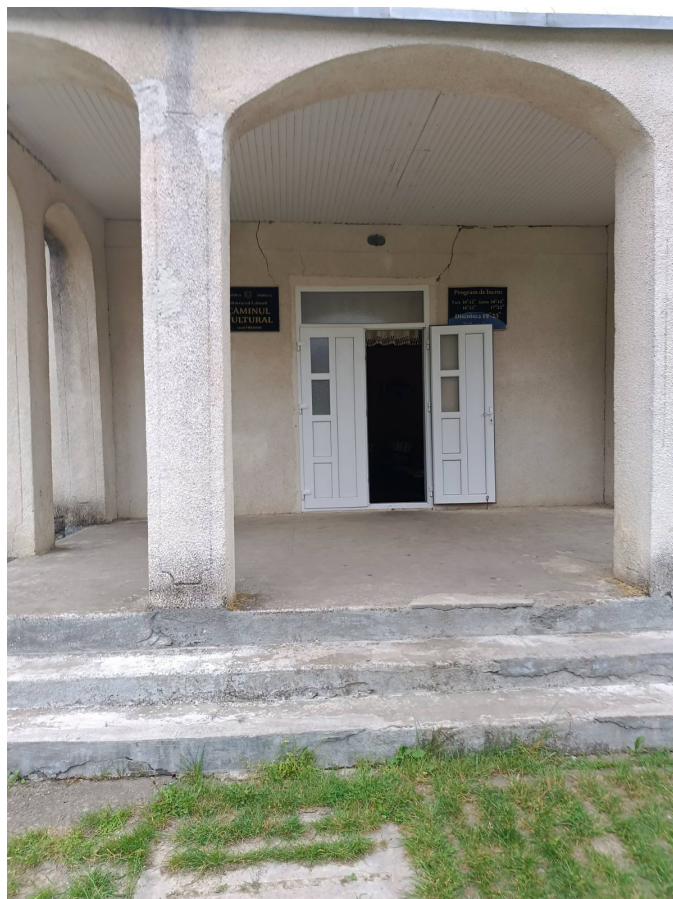
Galerie - Căi de acces către clădire

| Tip înveliș: | Asfalt |
| Drumurile/Căile de acces sunt: | Calitative |
| Trotuare: | Nu |

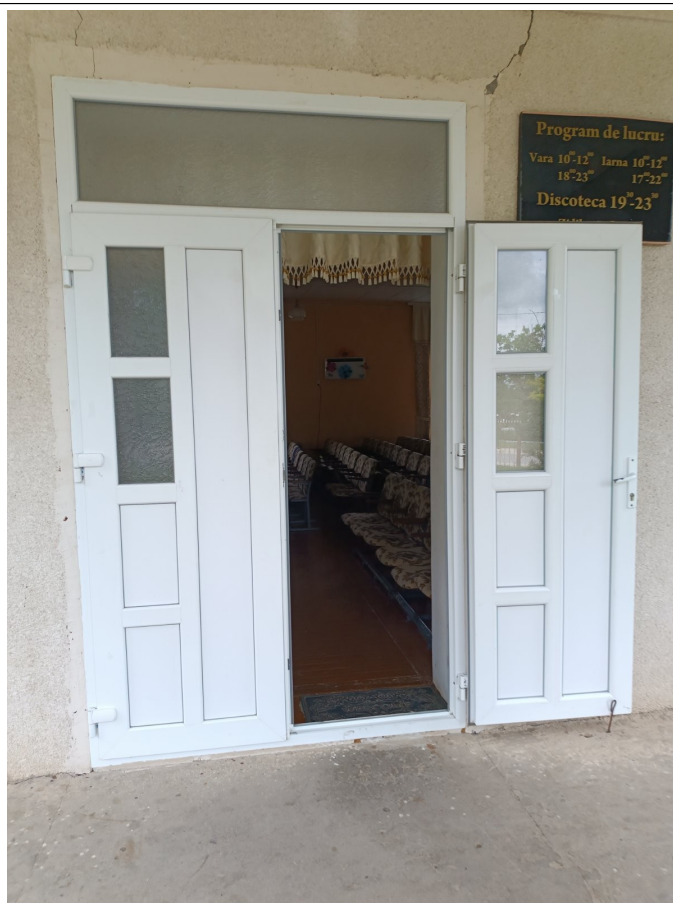
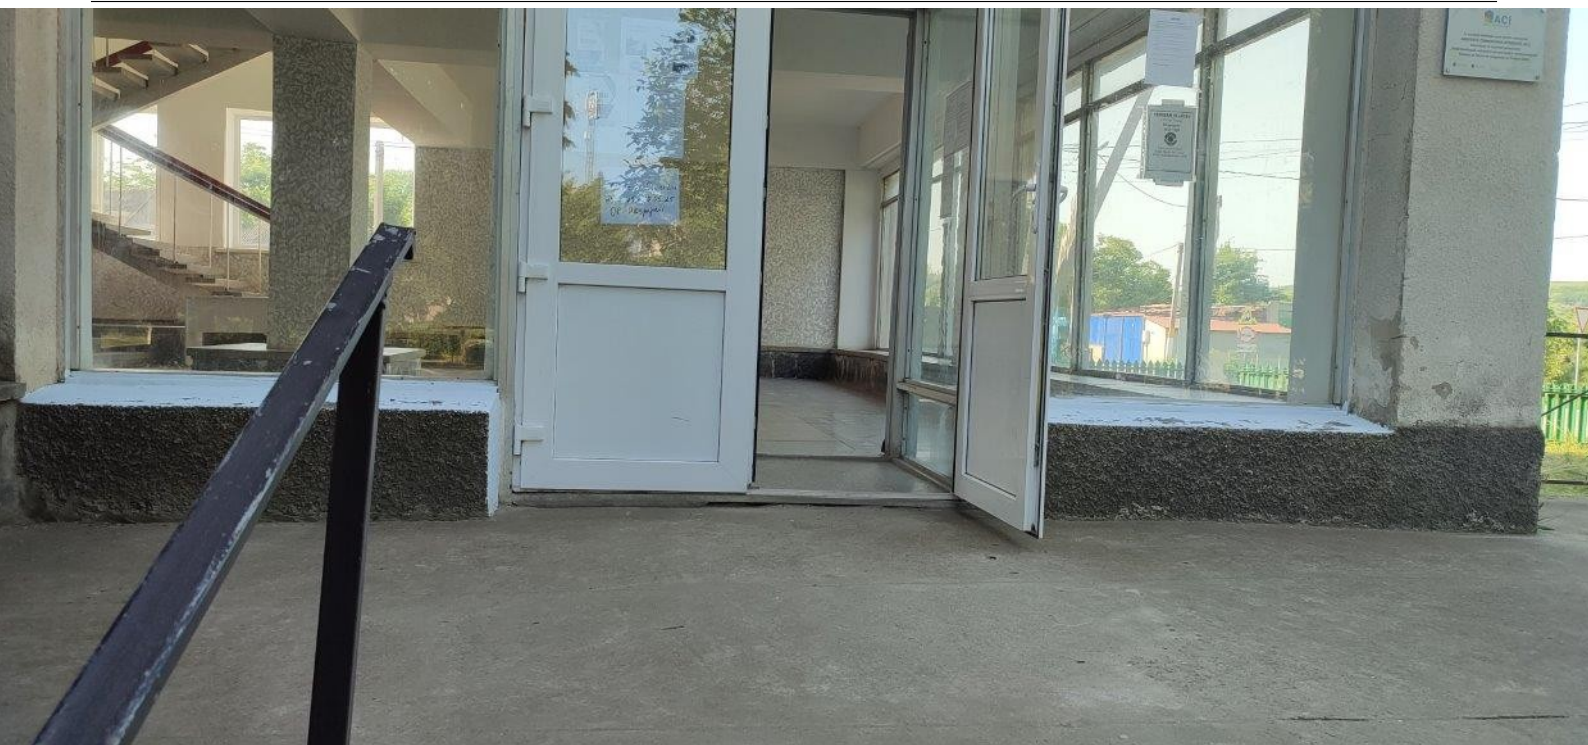
**Galerie - Uși**

| Categorii | Indicatori | Date colectate |
|---|---|---|
| | Dimensiuni ușă de intrare: | Dublă: 65 cm + 45 cm<br>Standard: lumina ușii duble trebuie să fie de minim 90 cm<br>Ușa mică din cea dublă se deschide |
| | Prag ușă de intrare: | Un prag cu înălțimea: 4 cm<br>Standard: pragul trebuie să fie de maxim 2 cm |
| | Ușile de la intrare și din interiorul clădirii sunt dotate/marcate corespunzător cu semne contrastante: | Nu<br>Standard: este o diferență de culoare contrastantă (culori închise / culori deschise) între perete și podea |
