# Formular de evaluare a condițiilor de accesibilitate a clădirilor publice

Data: 13-06-2025

| Categorii | Indicatori | Date colectate |
|---|---|---|
| Instituția: | BESV - 34/9 (Gimnaziul) | |

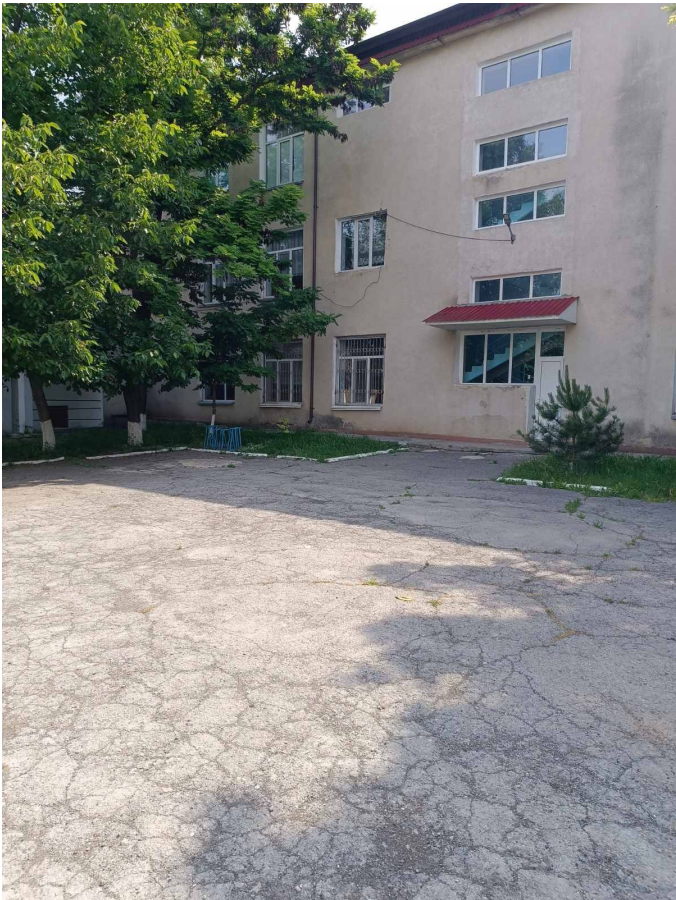
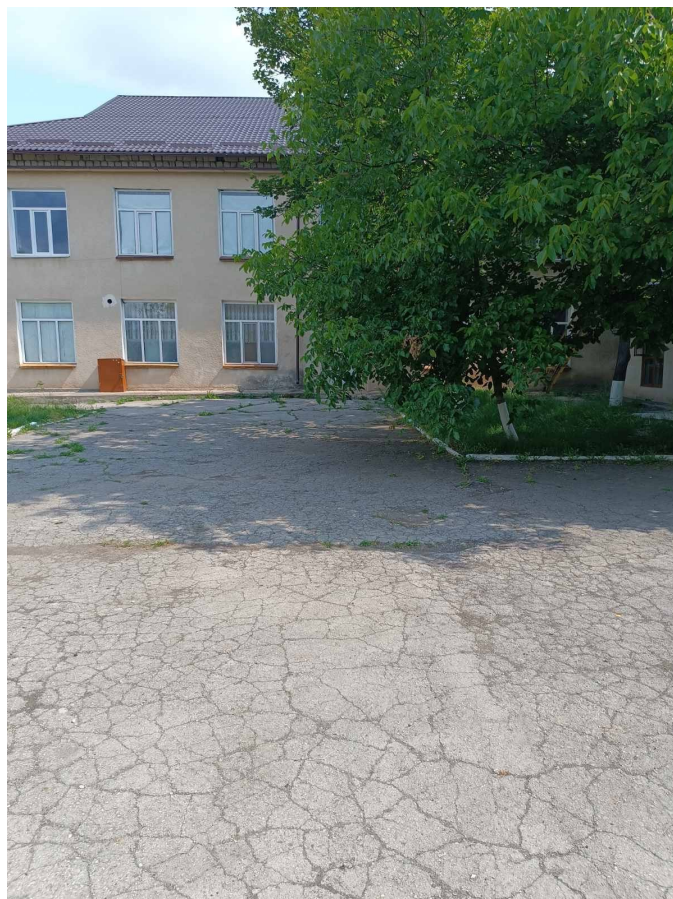
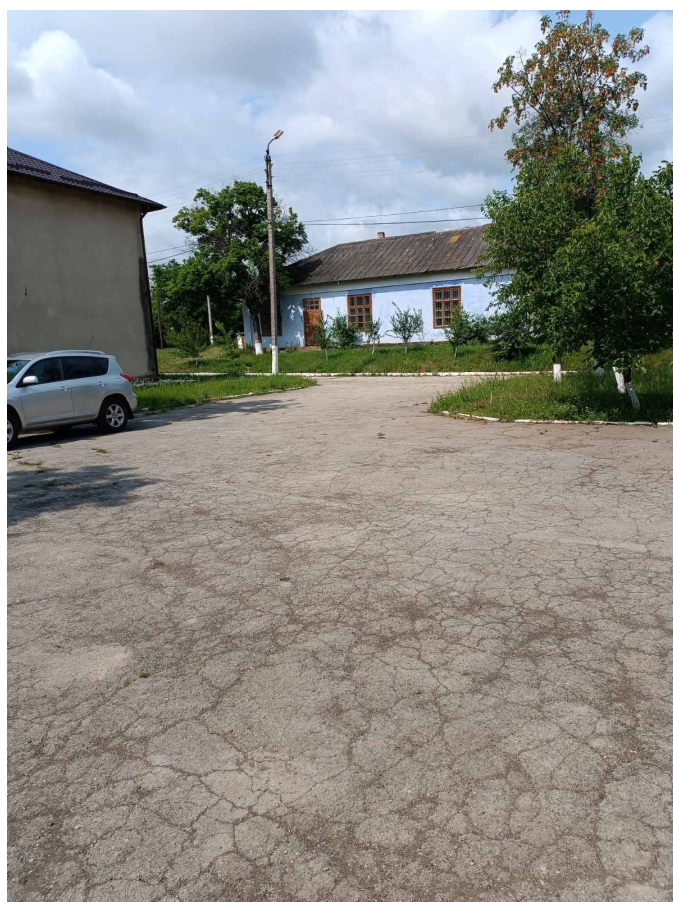
Galerie - Căi de acces către clădire

| Tip înveliș: | Asfalt |
| Drumurile/Căile de acces sunt: | Deteriorate |
| Trotuare: | Nu |

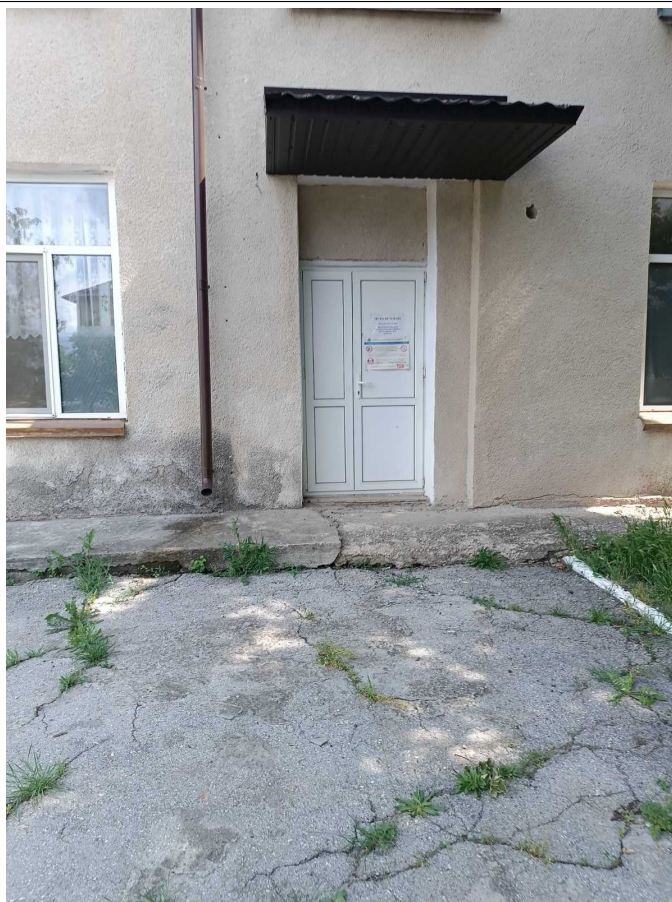
## Galerie - Intrare în clădire

| Intrarea în clădire este la nivelul solului: | Nu |
| La intrare sunt trepte: | Da, 1 trepte , Înălțime totală a treptelor/scărilor (cm)15 cm |
| Înălțimea pragului ușii (de la nivelul solului până la nivelul superior al pragului): | 15 cm<br>Standard: Se aplica regula de 1:10 |
| Dacă există trepte, sunt semnalate treptele cu elemente contrastante și/sau tactile: | Nu<br>Standard: prima și ultima treaptă trebuie semnalate în culori contrastante |
| Există rampă de acces: | Nu |

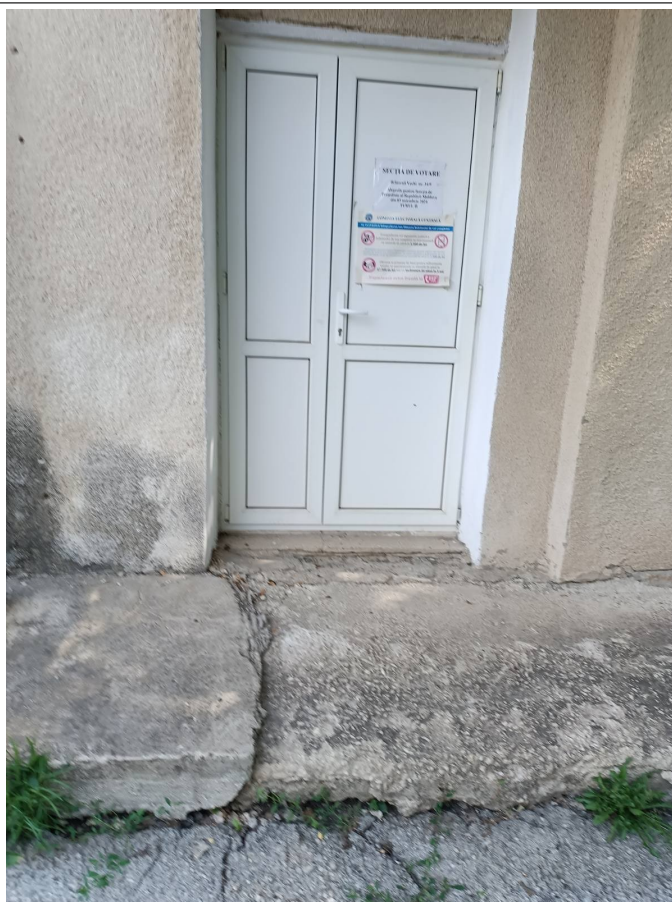
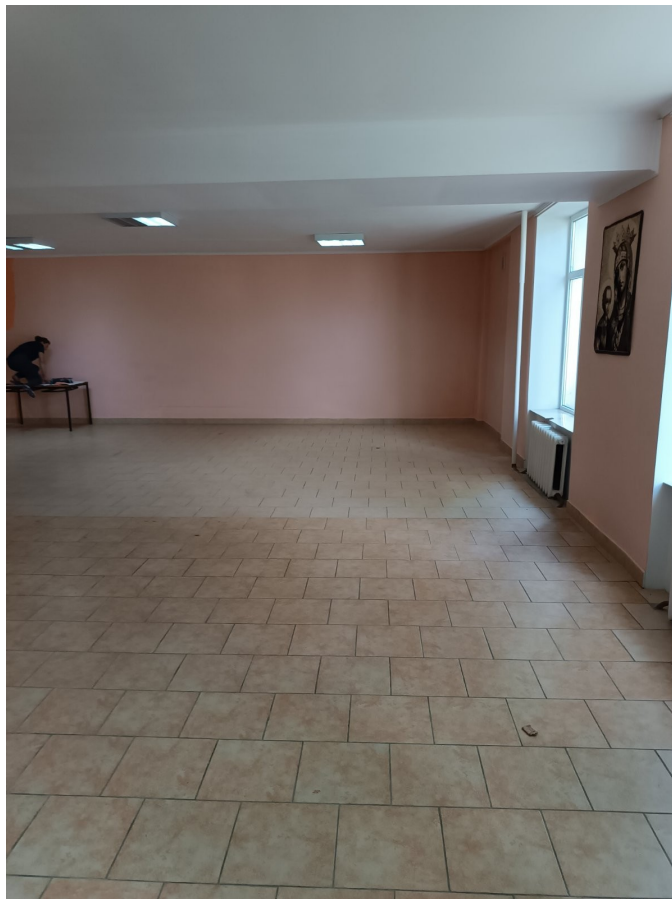
## Galerie - Uși

| Categorii | Indicatori | Date colectate |
|---|---|---|
| | Dimensiuni ușă de intrare: | Dublă: 65 cm + 45 cm<br>Standard: lumina ușii duble trebuie să fie de minim 90 cm<br>Ușa mică din cea dublă se deschide |
| | Prag ușă de intrare: | Un prag cu înălțimea: 4 cm<br>Standard: pragul trebuie să fie de maxim 2 cm |
| | Ușile de la intrare și din interiorul clădirii sunt dotate/marcate corespunzător cu semne contrastante: | Nu<br>Standard: este o diferență de culoare contrastantă (culori închise / culori deschise) între perete și podea |
