# Formular de evaluare a condițiilor de accesibilitate a clădirilor publice

Data: **13-06-2025**

| Categorii | Indicatori | Date colectate |
|---|---|---|
| Instituția: | BESV - 34/11 (Gimnaziul) | |

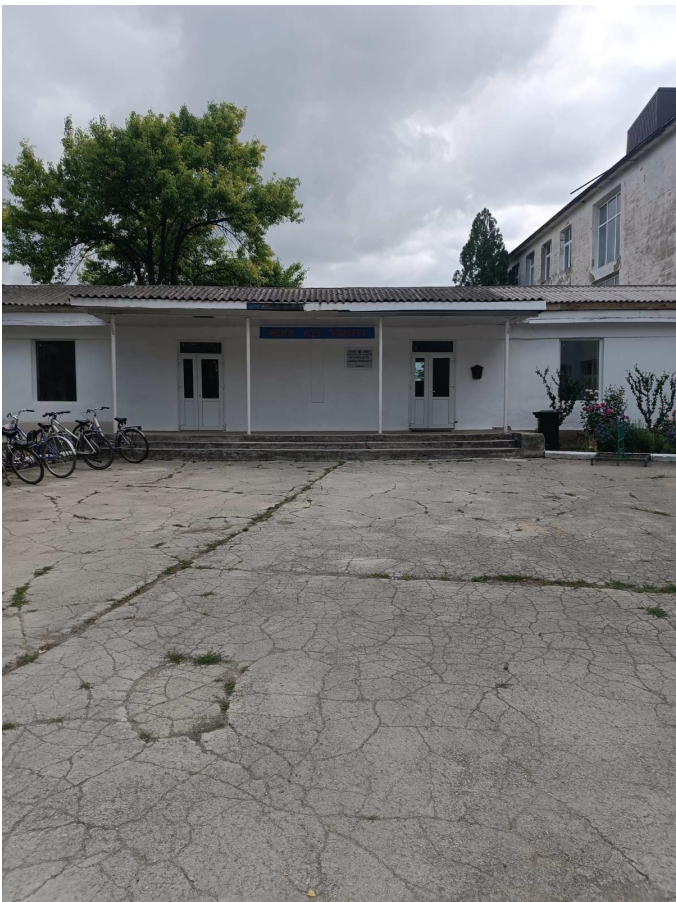
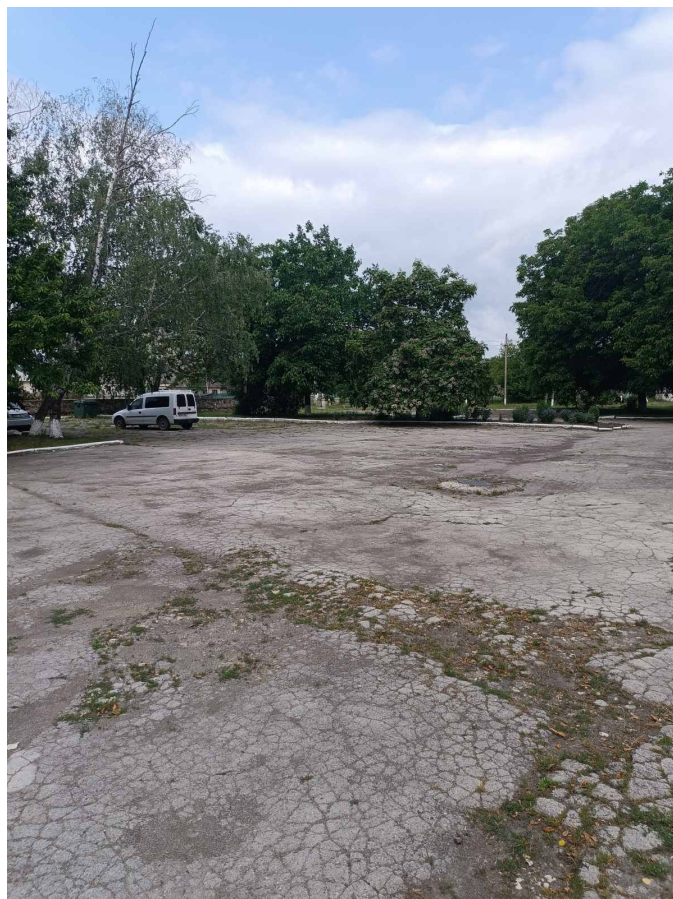
Galerie - Căi de acces către clădire

| Tip înveliș: | Asfalt |
| Drumurile/Căile de acces sunt: | Deteriorate |

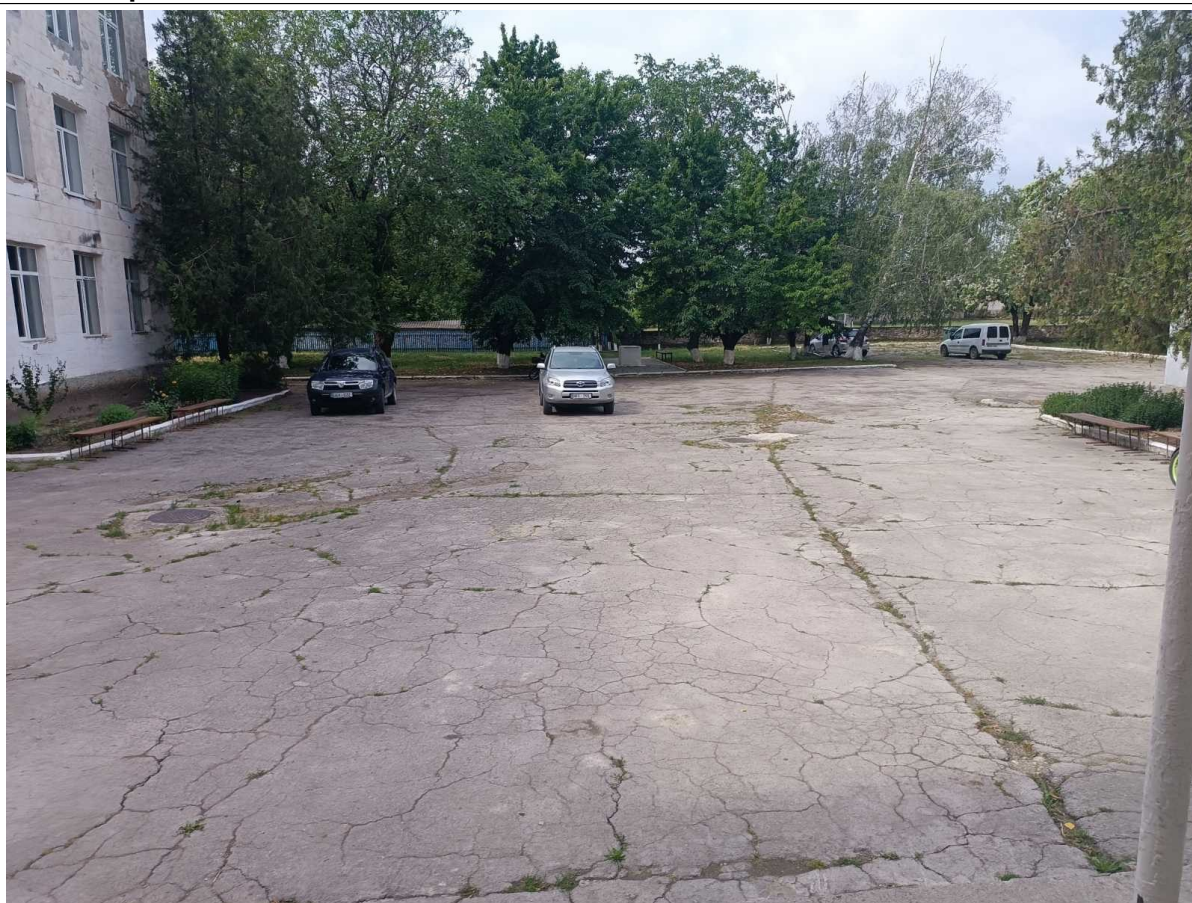
**Galerie - Loc de parcare**

| Parcare obișnuită: | Nu , nici nu există loc unde poate fi amenajată parcare |
| Locuri de parcare amenajate pentru persoanele cu dizabilități: | Nu |

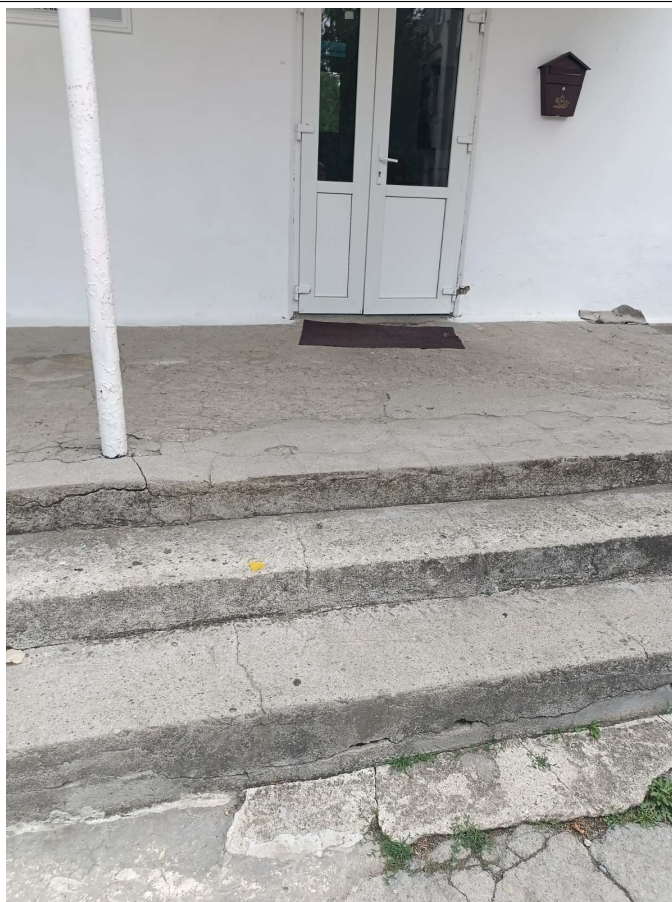
## **Galerie - Intrare în clădire**

| La intrare sunt trepte: | Da, 3 trepte , Înălțime totală a treptelor/scărilor (cm)46 cm |
| Înălțimea pragului ușii (de la nivelul solului până la nivelul superior al pragului): | 46 cm<br>Standard: Se aplica regula de 1:12 |
| Dacă există trepte, sunt semnalate treptele cu elemente contrastante și/sau tactile: | Nu<br>Standard: prima și ultima treaptă trebuie semnalate în culori contrastante |
| Există rampă de acces: | Nu |

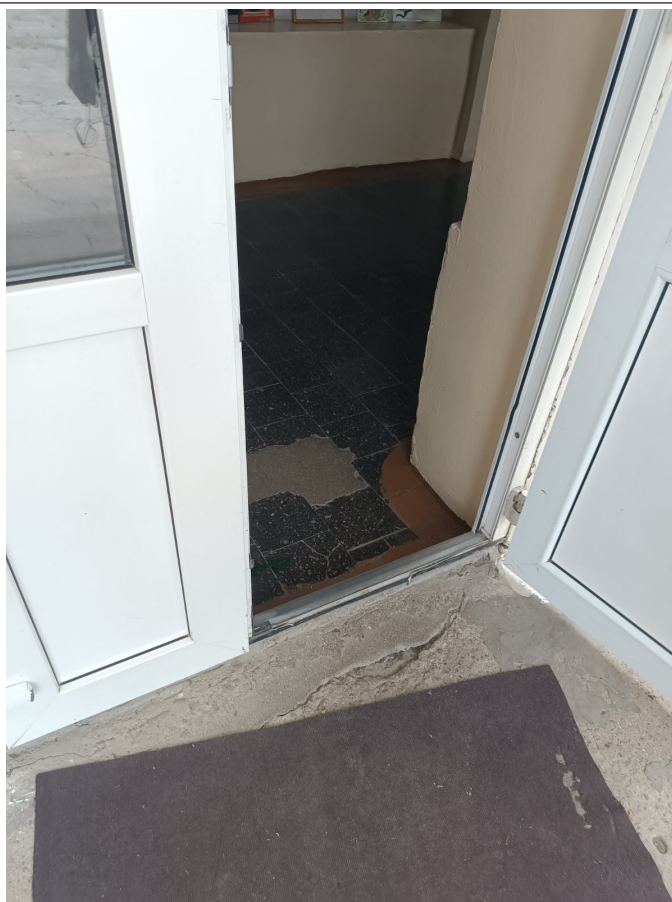
## **Galerie - Uși**

| Categorii | Indicatori | Date colectate |
|---|---|---|
| | Dimensiuni ușă de intrare: | Dublă: 56 cm + 56 cm<br>Standard: lumina ușii duble trebuie să fie de minim 90 cm<br>Ușa mică din cea dublă se deschide |
| | Prag ușă de intrare: | Un prag cu înălțimea: 10 cm<br>Standard: pragul trebuie să fie de maxim 2 cm |
| | Praguri de la ușile de interior: | Prag 1 cu înălțimea: 10 cm<br>Standard: pragul trebuie să fie de maxim 2 cm |
| | Ușile de la intrare și din interiorul clădirii sunt dotate/marcate corespunzător cu semne contrastante: | Nu<br>Standard: este o diferență de culoare contrastantă (culori închise / culori deschise) între perete și podea |
