# Formular de evaluare a condițiilor de accesibilitate a clădirilor publice

| Categorii | Indicatori | Date colectate |
|---|---|---|
| Localitate, raion: | Vadul-leca (Telenesti) | |
| Instituția: | BESV - 34/12 (Casa de cultură) | |

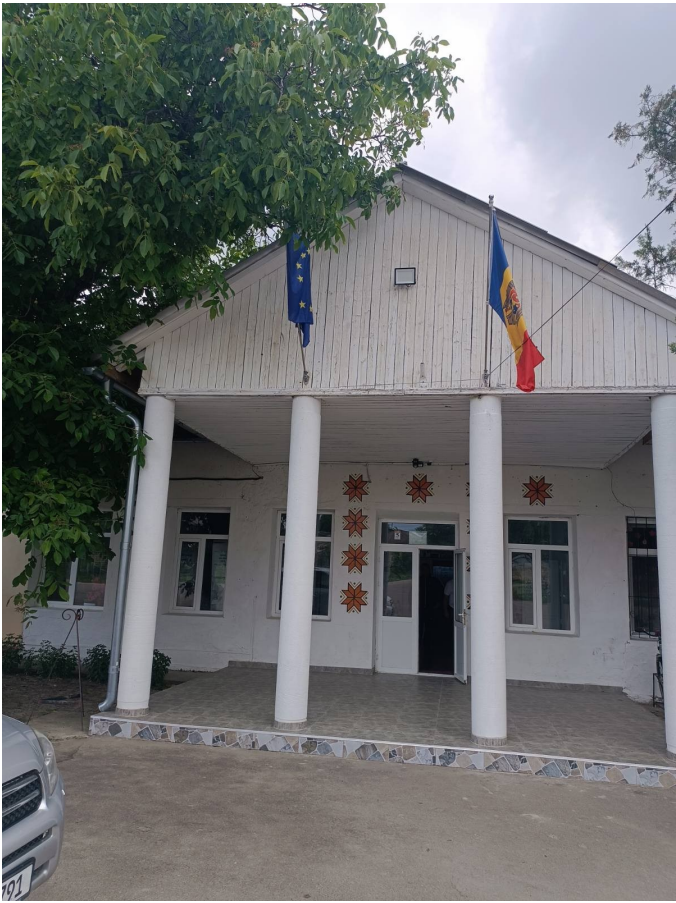
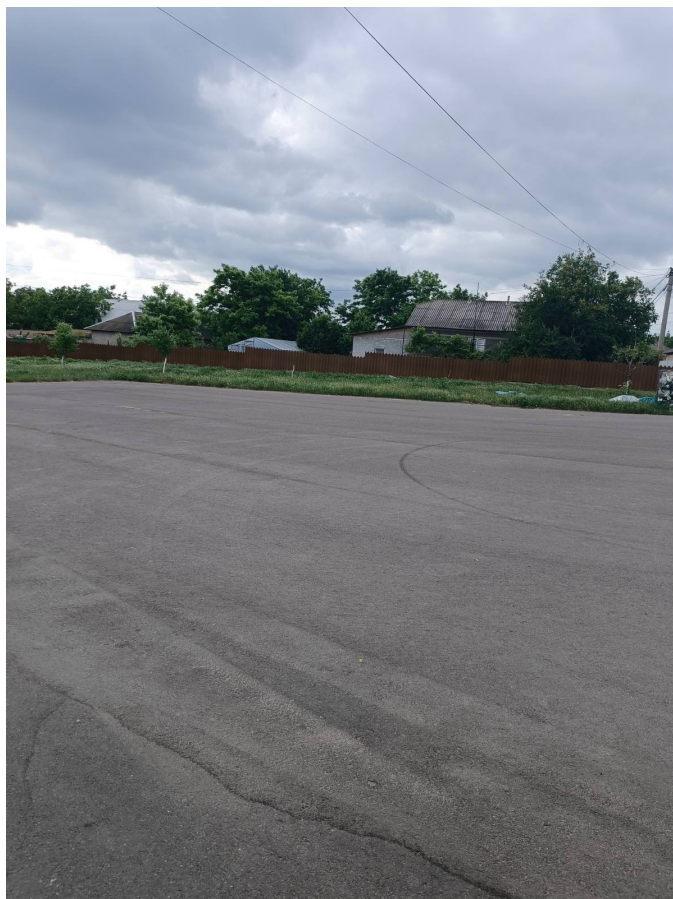
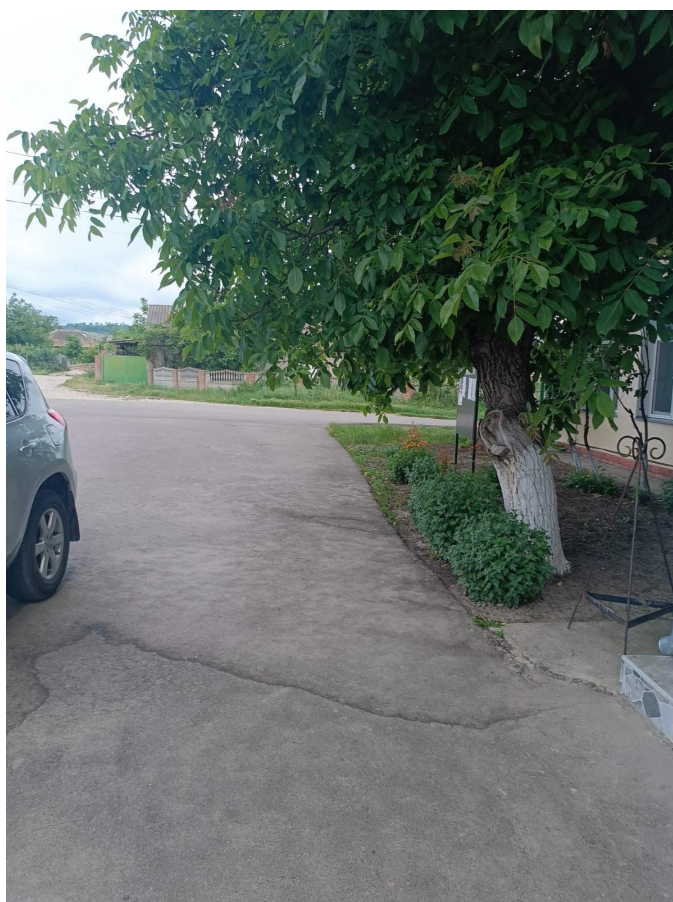
Galerie - Căi de acces către clădire

| Drumurile/Căile de acces sunt: | Deteriorate |

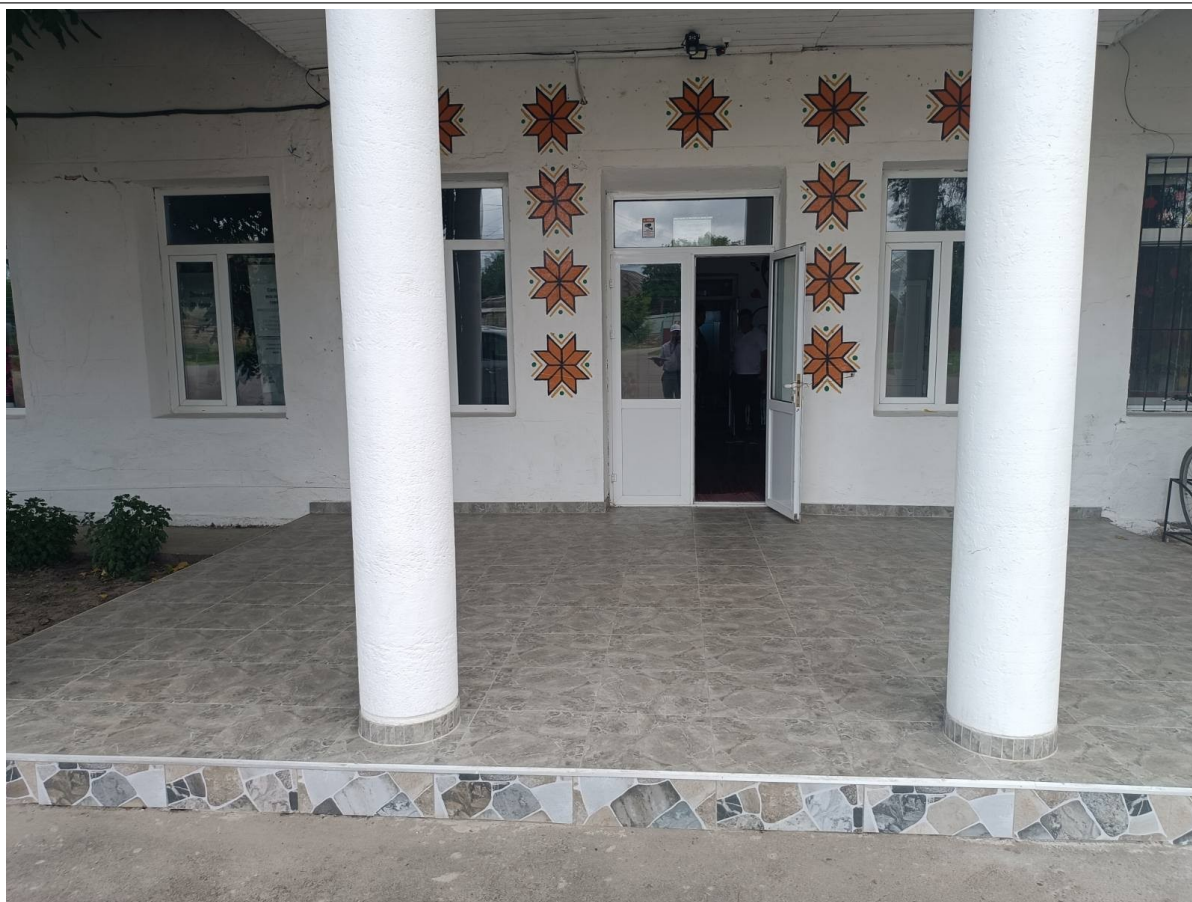
## Galerie - Intrare în clădire

| La intrare sunt trepte: | Da, 1 trepte , Înălțime totală a treptelor/scărilor (cm)14 cm |
| Înălțimea pragului ușii (de la nivelul solului până la nivelul superior al pragului): | 14 cm<br>Standard: Se aplica regula de 1:10 |
| Dacă există trepte, sunt semnalate treptele cu elemente contrastante și/sau tactile: | Nu<br>Standard: prima și ultima treaptă trebuie semnalate în culori contrastante |

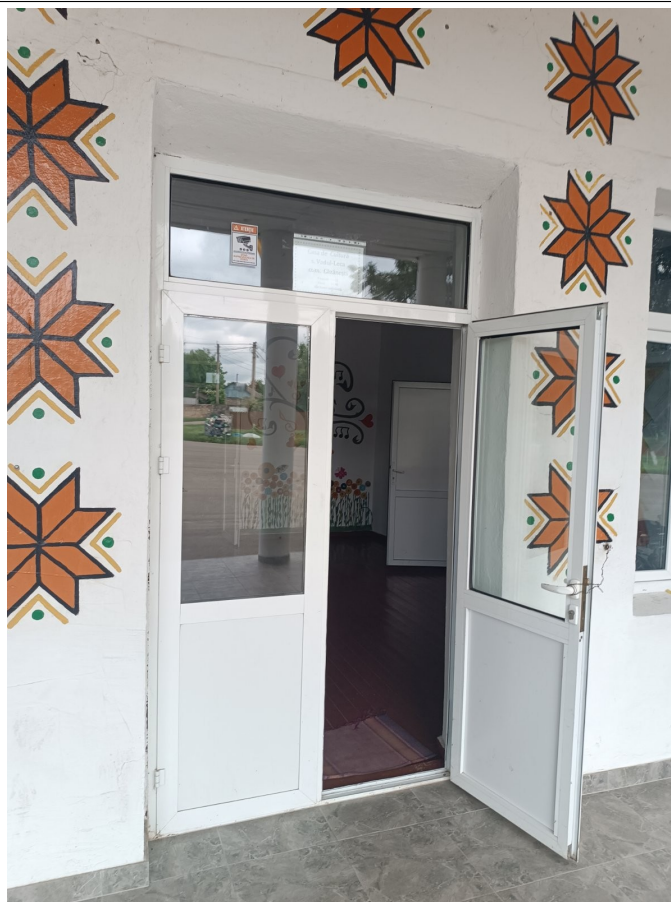
## Galerie - Uși

| Categorii | Indicatori | Date colectate |
|---|---|---|
| | Dimensiuni ușă de intrare: | Dublă: 54 cm + 54 cm<br><b>Standard: lumina ușii duble trebuie să fie de minim 90 cm</b><br>Ușa mică din cea dublă se deschide |
| | Prag ușă de intrare: | Un prag cu înălțimea: 10 cm<br><b>Standard: pragul trebuie să fie de maxim 2 cm</b> |
| | Praguri de la ușile de interior: | Prag 1 cu înălțimea: 5 cm<br><b>Standard: pragul trebuie să fie de maxim 2 cm</b> |
