# Formular de evaluare a condițiilor de accesibilitate a clădirilor publice

| Categorii | Indicatori | Date colectate |
|---|---|---|
| Localitate, raion: | Flutura (Telenesti) | |
| Instituția: | BESV - 34/39 (Casa de cultură) | |

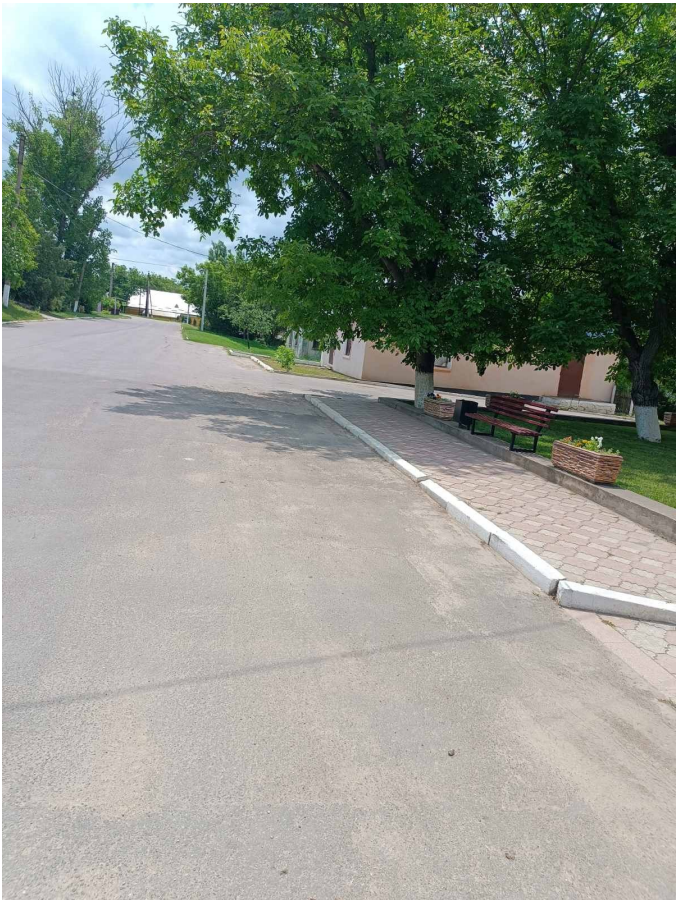
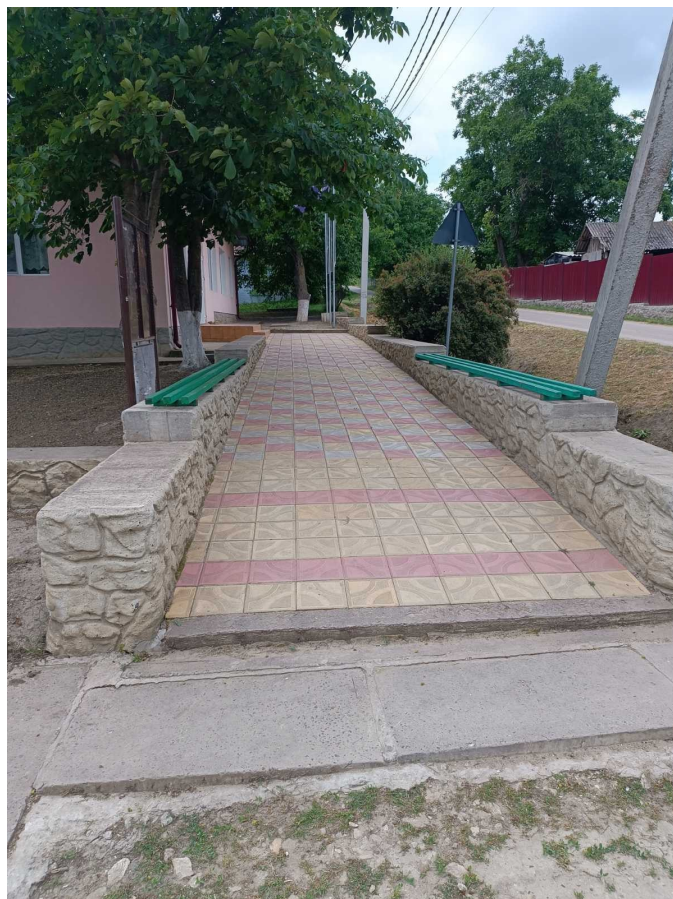
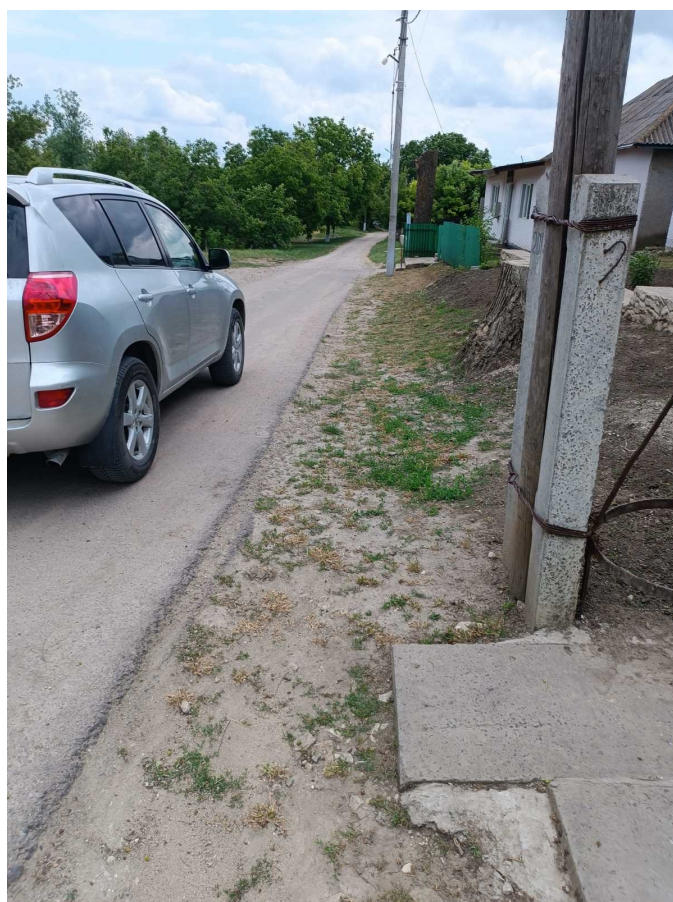
Galerie - Căi de acces către clădire

| Tip înveliș: | Asfalt |
| Drumurile/Căile de acces sunt: | Deteriorate |
| Scări/Trepte: | Da, 1 scări/trepte , înălțimea:5 cm |

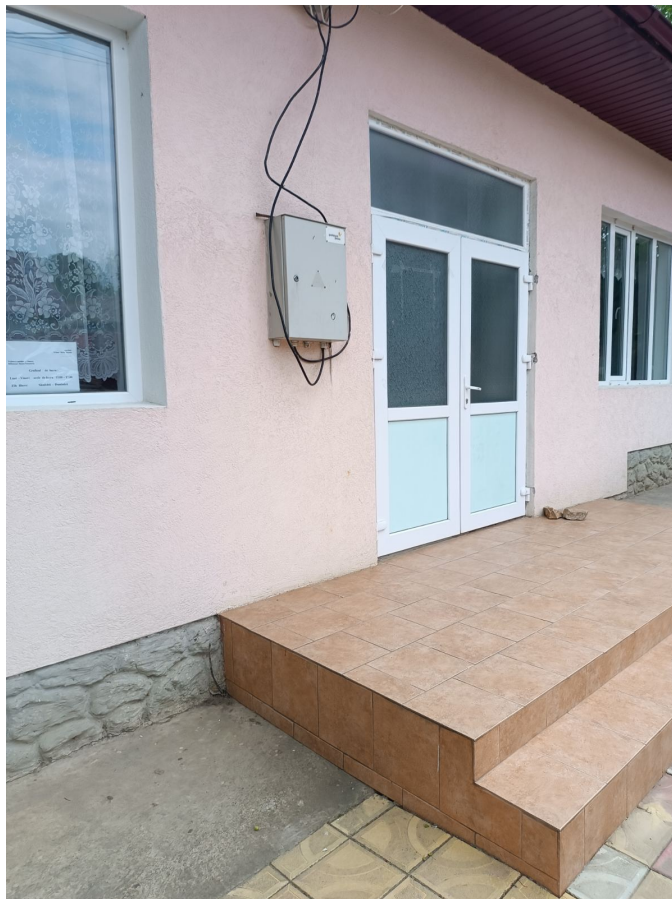
## **Galerie - Intrare în clădire**

| La intrare sunt trepte: | Da, 2 trepte, Înălțime totală a treptelor/scărilor (cm) 35 cm |
| Înălțimea pragului ușii (de la nivelul solului până la nivelul superior al pragului): | 35 cm<br>Standard: Se aplica regula de 1:12 |
| Dacă există trepte, sunt semnalate treptele cu elemente contrastante și/sau tactile: | Nu<br>Standard: prima și ultima treaptă trebuie semnalate în culori contrastante |
| Există rampă de acces: | Nu |

| Categorii | Indicatori | Date colectate |
|---|---|---|
| | Dimensiuni ușă de intrare: | Dublă: 80 cm + 80 cm<br>Standard: lumina ușii duble trebuie să fie de minim 90 cm<br>Ușa mică din cea dublă se deschide |
| | Prag ușă de intrare: | Un prag cu înălțimea: 4 cm<br>Standard: pragul trebuie să fie de maxim 2 cm |
| | Ușile de la intrare și din interiorul clădirii sunt dotate/marcate corespunzător cu semne contrastante: | Nu<br>Standard: este o diferență de culoare contrastantă (culori închise / culori deschise) între perete și podea |

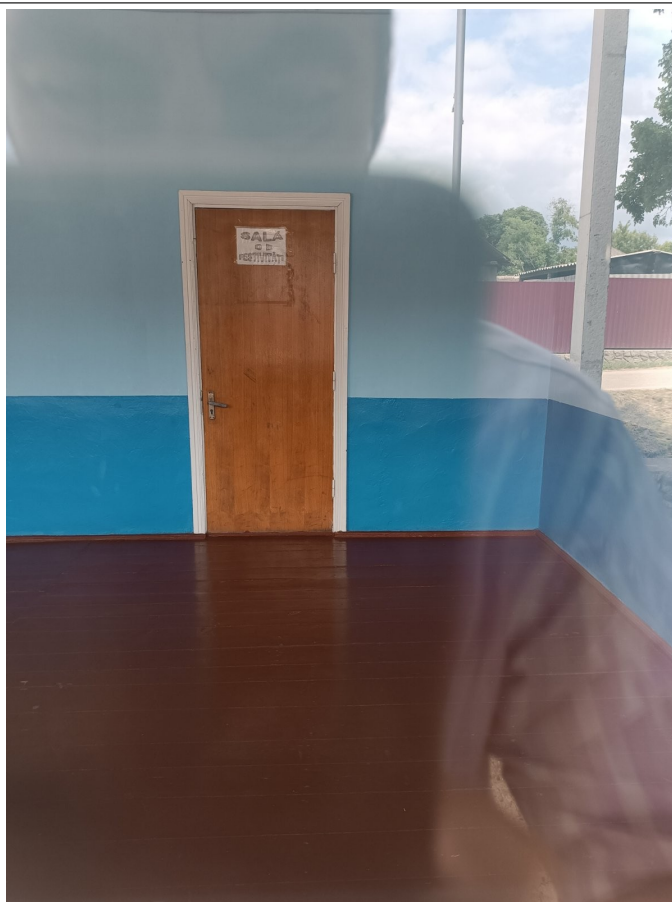
## **Galerie - Sala de prestare a serviciului**

Parter

Nu

Da
