# Formular de evaluare a condițiilor de accesibilitate a clădirilor publice

Data: **11-05-2023**

| Categorii | Indicatori | Date colectate |
|---|---|---|
| Instituția: | Liceul Teoretic Ștefan cel Mare - s.Taraclia | |

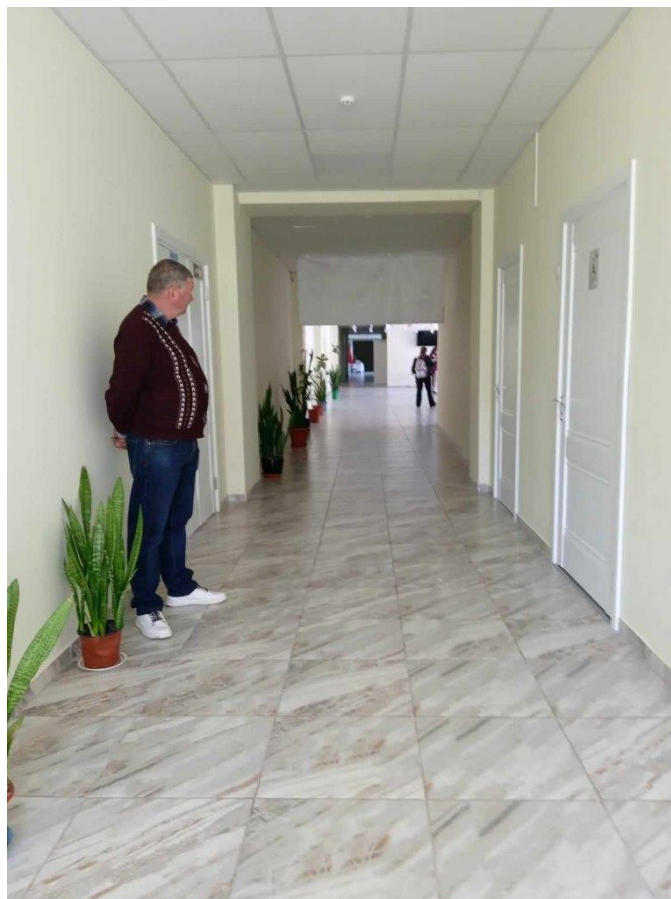
## Galerie - Coridoare

| Lățime (dacă este cazul, în cel mai îngust loc): | 260 cm<br>Standard: Lățimea minimă a coridorului ar trebui să fie de cel puțin 150 cm), Dacă coridorul este îngust (până la 180 cm) |
| Suprafață alunecoasă: | Da |
| Bariere/obstacole: | Da , sunt vazon cu flori |
