# Formular de evaluare a condițiilor de accesibilitate a clădirilor publice

Data: 29-05-2025

Echipa de evaluare: Vasile Savca, monitor de accesibilitate

| Categorii | Indicatori | Date colectate |
|---|---|---|
| Instituția: | BESV-10/11 ( Casa de Cultură) | |

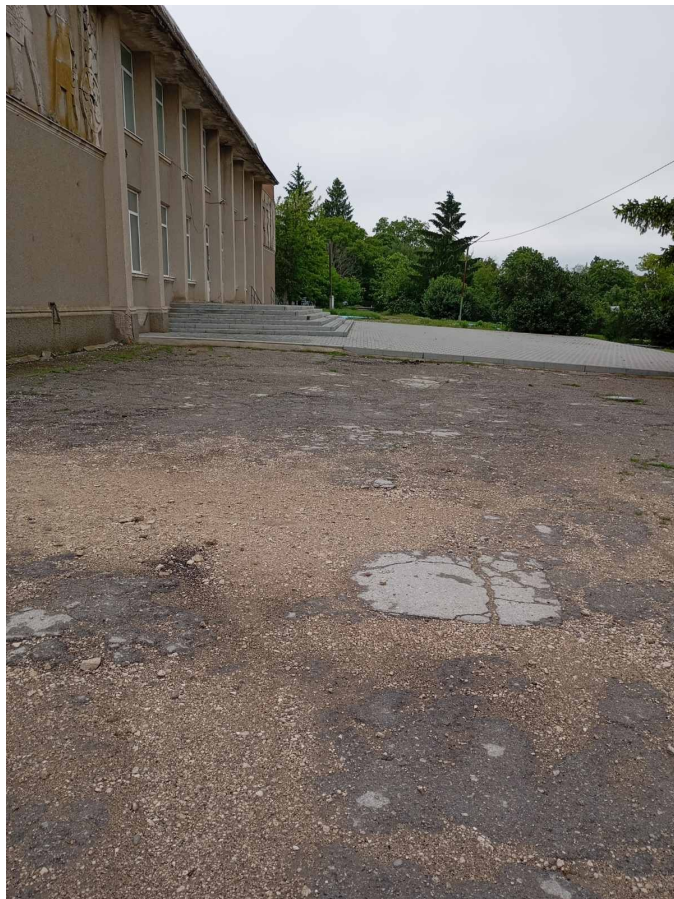
## **Galerie - Căi de acces către clădire**

| Tip înveliș: | Asfalt |
| Drumurile/Căile de acces sunt: | Calitative |
| Trotuare: | Nu |
