# Formular de evaluare a condițiilor de accesibilitate a clădirilor publice

| Categorii | Indicatori | Date colectate |
|---|---|---|
| Localitate, raion: | Clocusna (Ocnita) | |
| Instituția: | BESV-24/15 (Cămin Cultural) | |

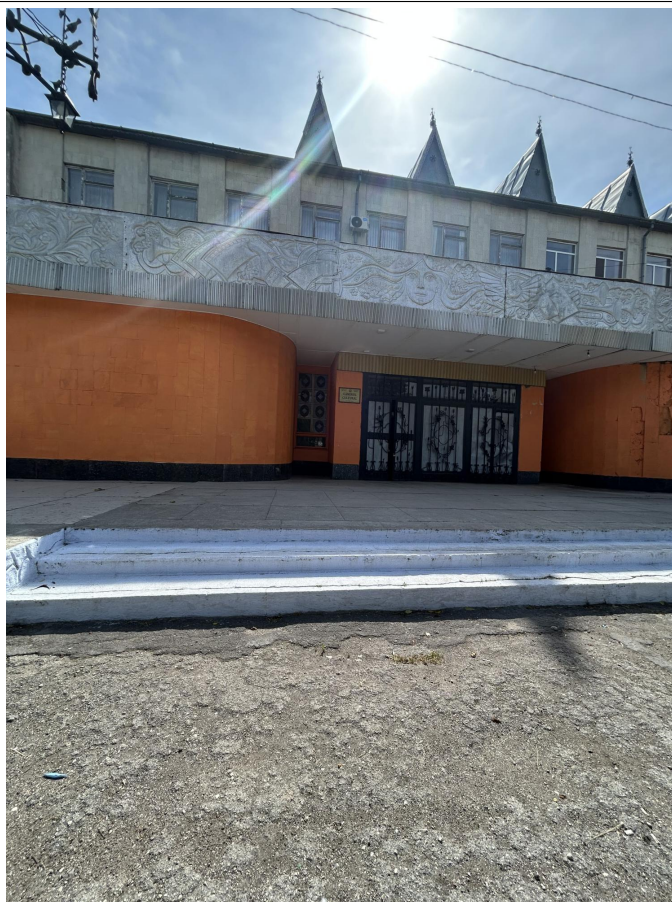
## **Galerie - Căi de acces către clădire**

| Drumurile/Căile de acces sunt: | Deteriorate |
| Borduri: | Da, 1 borduri , înălțimea:20 cm |

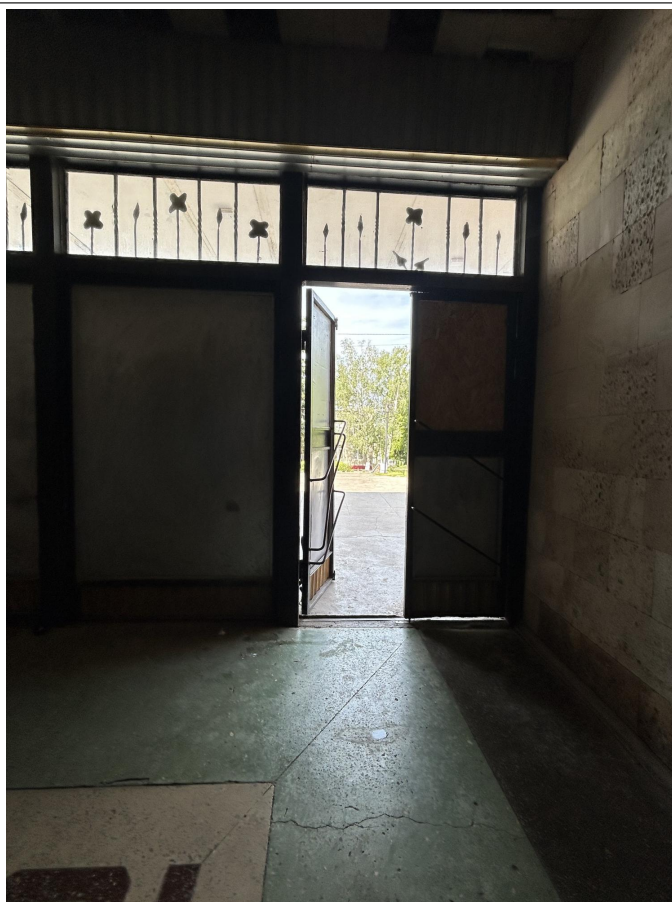
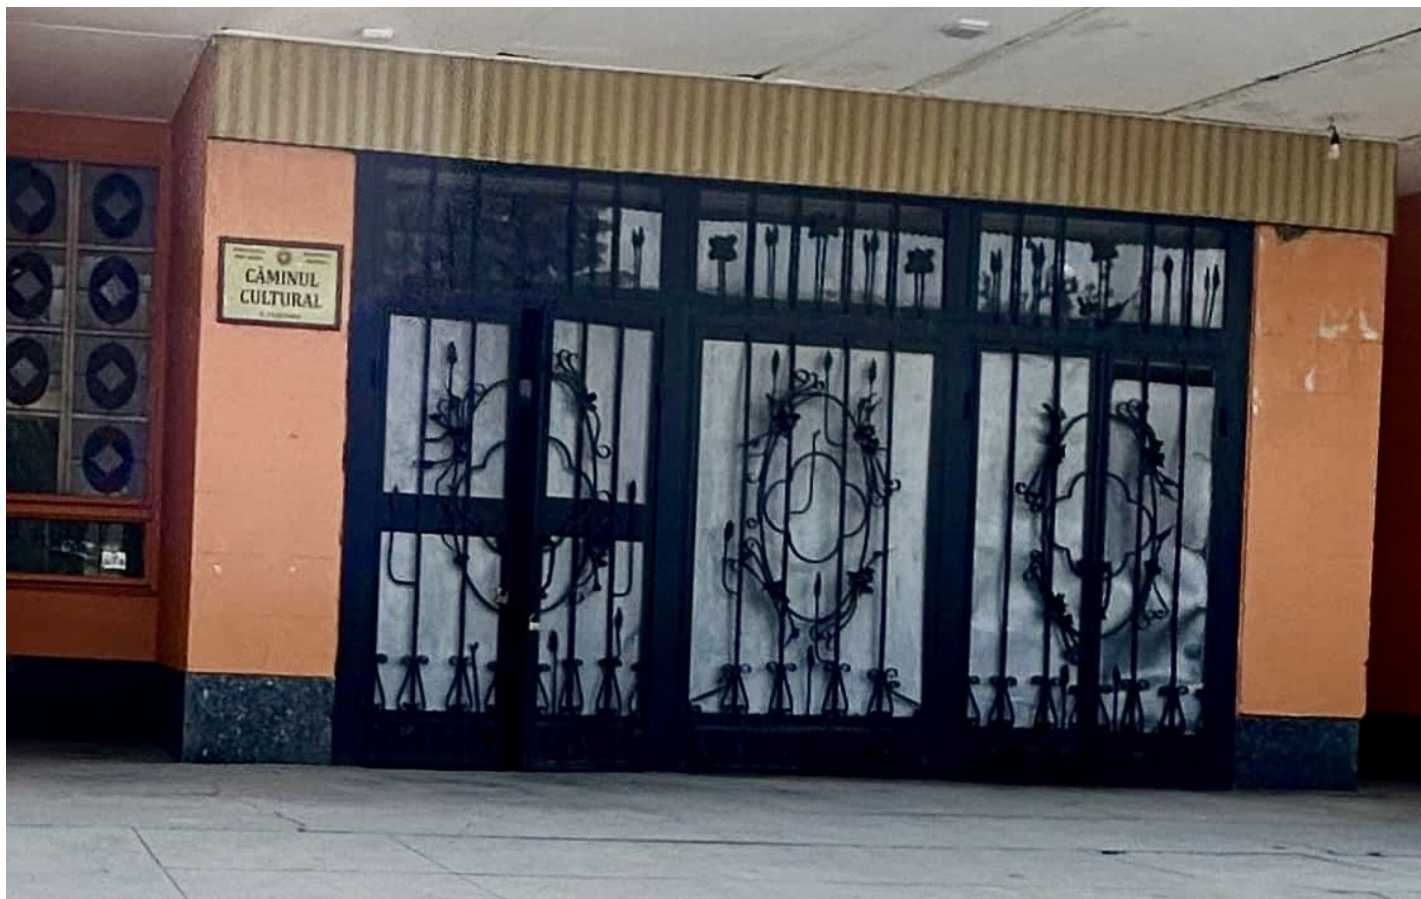
## **Galerie - Intrare în clădire**

| La intrare sunt trepte: | Da, 3 trepte , Înălțime totală a treptelor/scărilor (cm)55 cm |
| Înălțimea pragului ușii (de la nivelul solului până la nivelul superior al pragului): | 55 cm<br>Standard: Se aplica regula de 1:12 |
| Dacă există trepte, sunt semnalate treptele cu elemente contrastante și/sau tactile: | Nu<br>Standard: prima și ultima treaptă trebuie semnalate în culori contrastante |
| Există rampă de acces: | Nu |

| Categorii | Indicatori | Date colectate |
|---|---|---|
| | Dimensiuni ușă de intrare: | Dublă: 77 cm + 77 cm<br>Standard: lumina ușii duble trebuie să fie de minim 90 cm<br>Ușa mică din cea dublă este blocată |

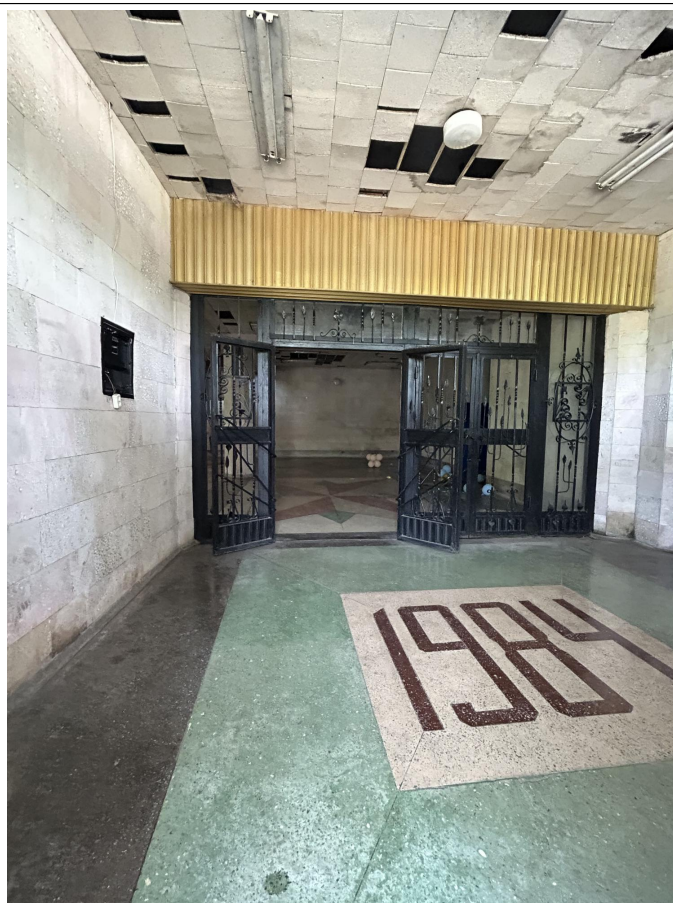
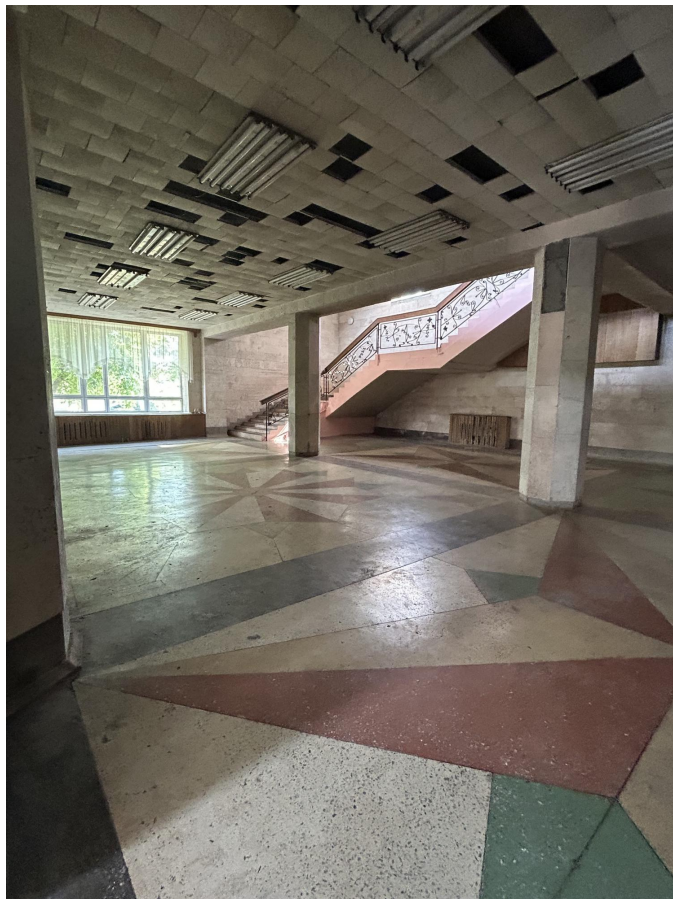
**Galerie - Coridoare**

| Lățimea coridorului (în cel mai îngust loc) este peste 150 cm? | Da |
| Suprafață alunecoasă: | Da |
| Iluminare bună (lumină de zi și lumină artificială) pe hol și pe culoarele principale: | Parțial |
