# Formular de evaluare a condițiilor de accesibilitate a clădirilor publice

Data: 29-05-2025

| Categorii | Indicatori | Date colectate |
|---|---|---|
| Instituția: | BESV-10/12 (Gimnaziul Florica) | |

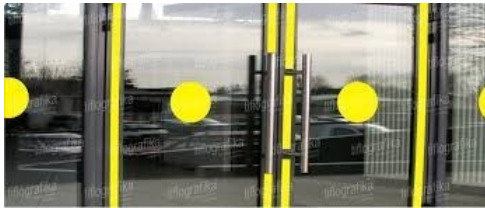
| Categorii | Indicatori | Date colectate |
|---|---|---|
| | Fig. V.23. – Exemplu de conformare a suprafețelor vitrate în cadrul foii de ușă și realizarea contrastului vizual | |
| | Fig. V.24. – Exemplu de conformare a suprafețelor vitrate în cadrul foii de ușă și realizarea contrastului vizual, atunci când ușa și suprafețele adiacente sunt vitrate | |

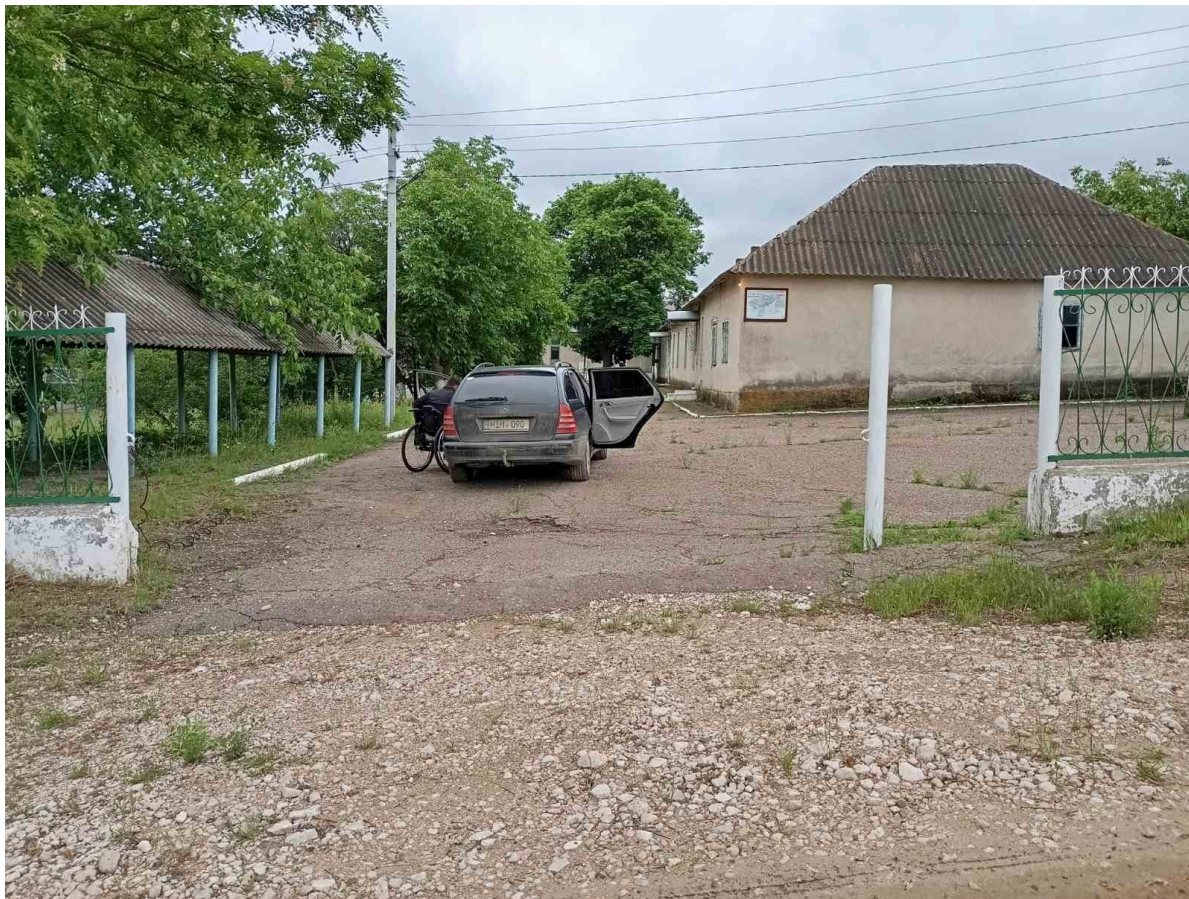
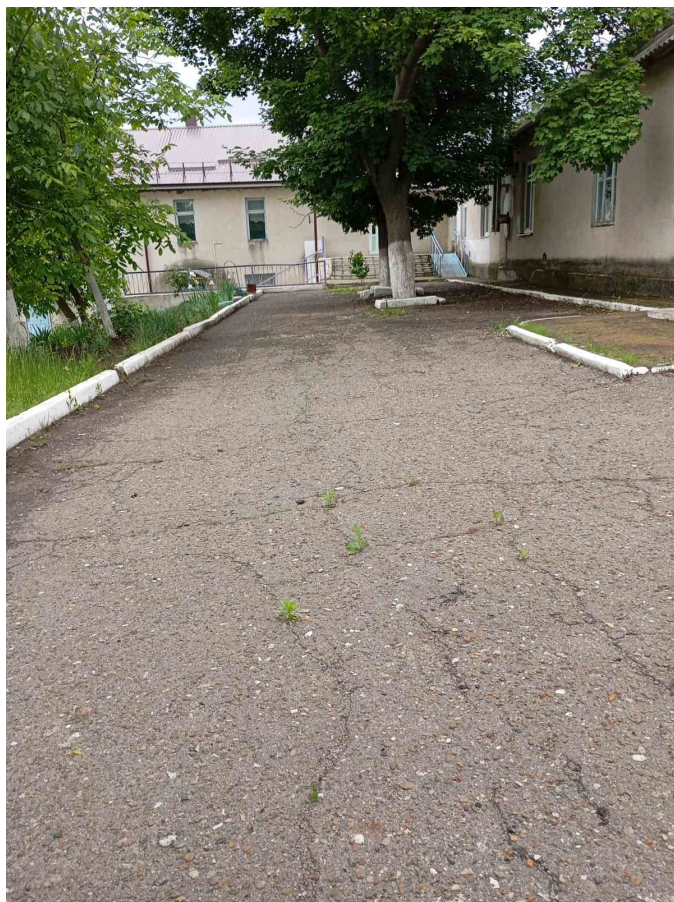
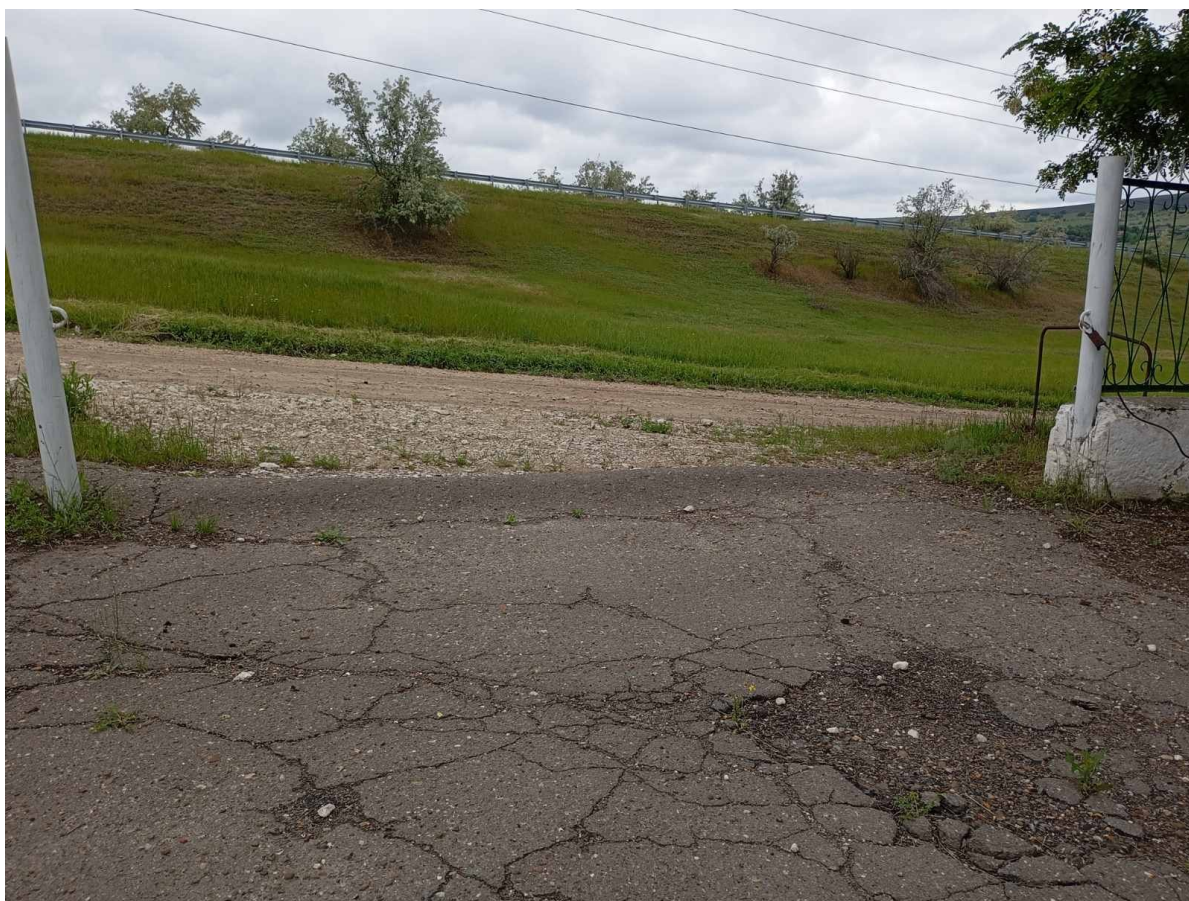
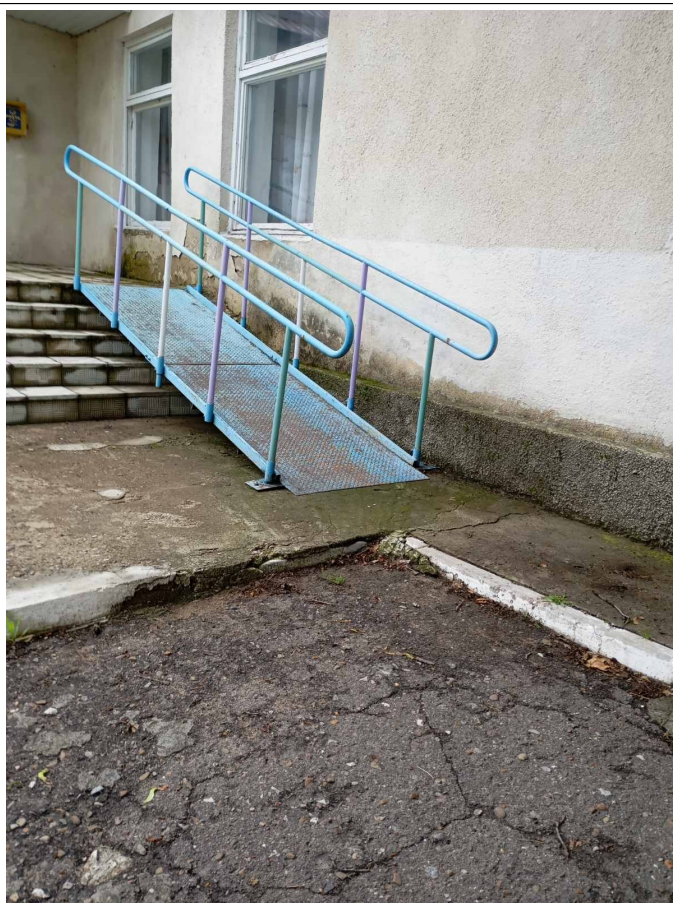
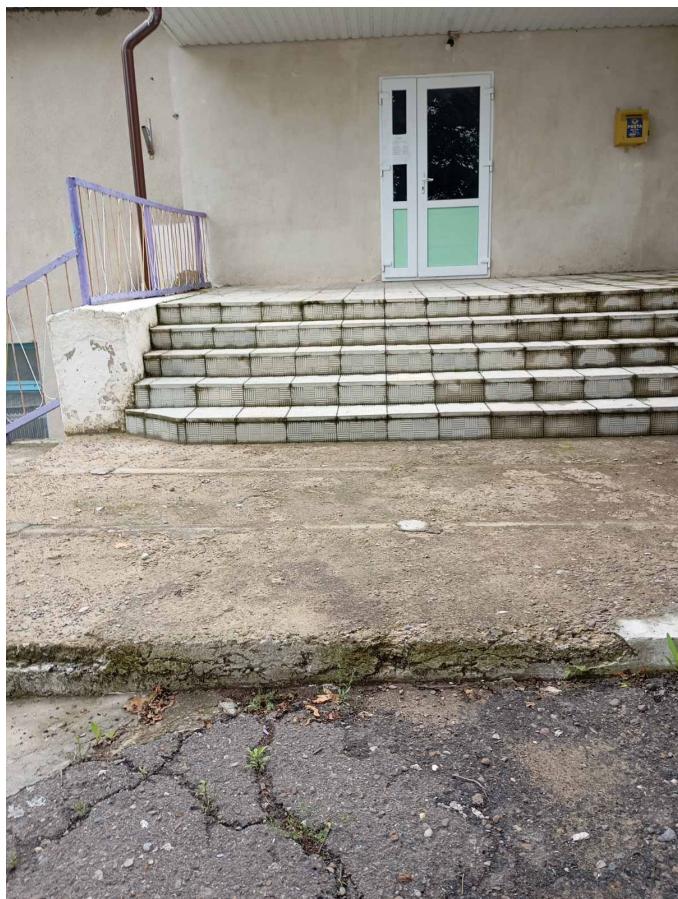
**Galerie - Intrare în clădire**

| Categorii | Indicatori | Date colectate |
|---|---|---|
| | La intrare sunt trepte: | Da, 5 trepte , Înălțime totală a treptelor/scărilor (cm)16 cm |
| | Înălțimea pragului ușii (de la nivelul solului până la nivelul superior al pragului): | 80 cm<br>! Pentru h - până în 20 cm – se aplica regula de 1:10<br>! La fiecare 9 m de cm x 140 cm |
| | Există rampă de acces: | Da |
| | Lungimea rampei: | 310 cm |
| | Lățimea rampei: | 90 cm |
| | Rampa este din: | Metal |
| | Sunt bare de suport: | Da<br>Barele sunt pe ambele părți. Barele au două rânduri.<br>Înălțimea barele de jos: 70. Înălțimea barele de sus: 90 . |

| Prag ușă de intrare: | Un prag cu înălțimea: 7 cm<br>Standard: pragul trebuie să fie de maxim 2 cm |
