# Formular de evaluare a condițiilor de accesibilitate a clădirilor publice

| Categorii | Indicatori | Date colectate |
|---|---|---|
| Localitate, raion: | Ursoaia (Causeni) | |
| Instituția: | BESV-10/48 (Căminul Cultural) | |

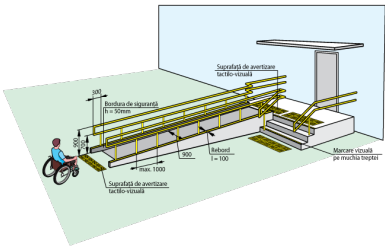
| Există rampă de acces: | Da |
| Lungimea rampei: | 300 cm |
| Lățimea rampei: | 85 cm |
| Rampa este din: | Metal |
| Suprafața rampei este antiderapantă (nealunecoasă): | Nu |
| Sunt bare de suport: | Da<br>Bara este doar pe partea 1 . Barele au două rânduri.<br>Înălțimea barele de jos: 40. Înălțimea barele de sus: 50 . |
| Rampa are bară de siguranță: (din țeavă sau beton, la H = 5-10 cm) | Nu |

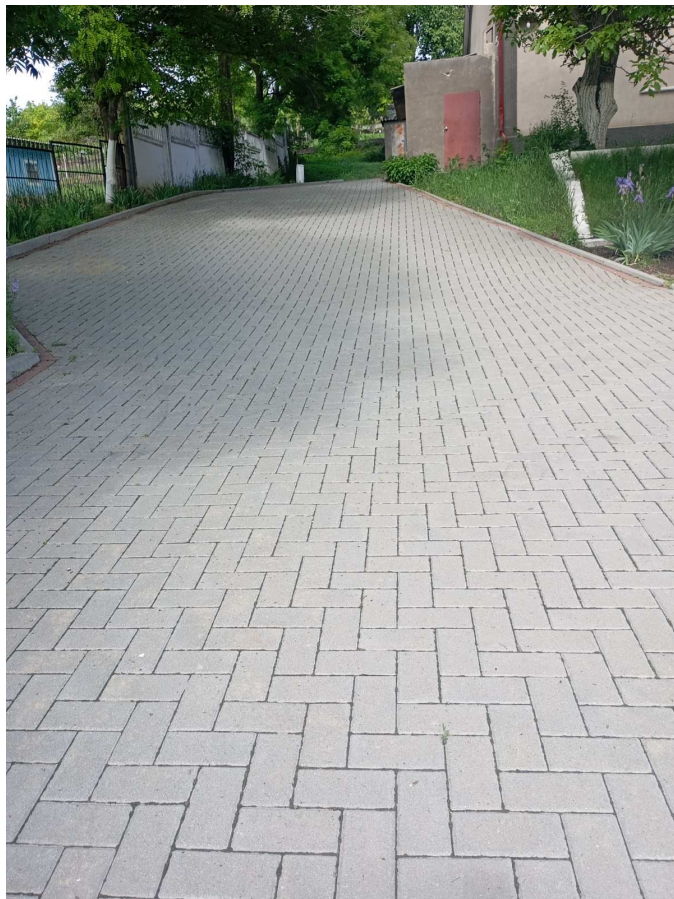
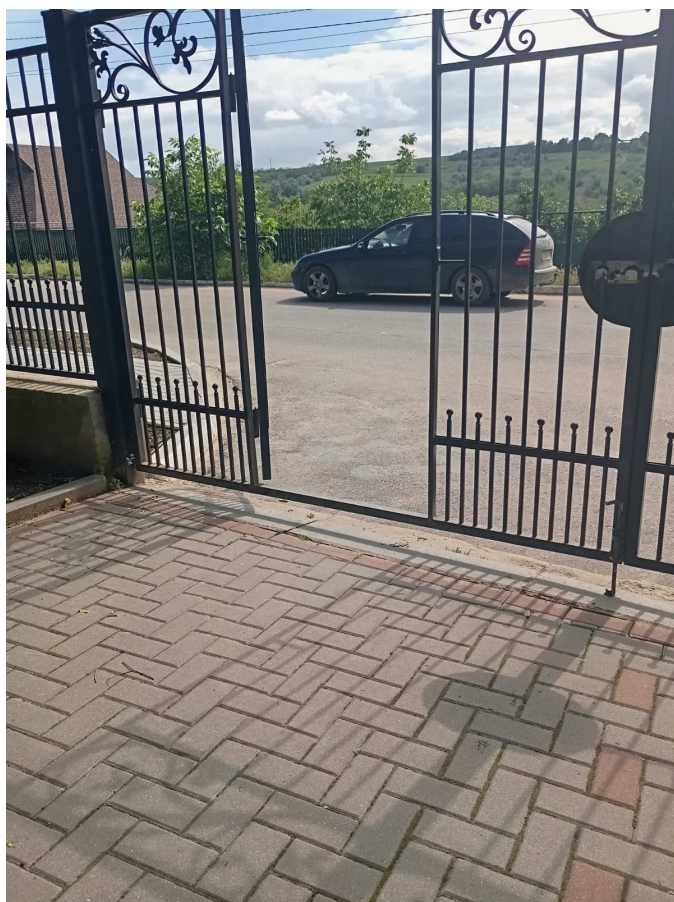
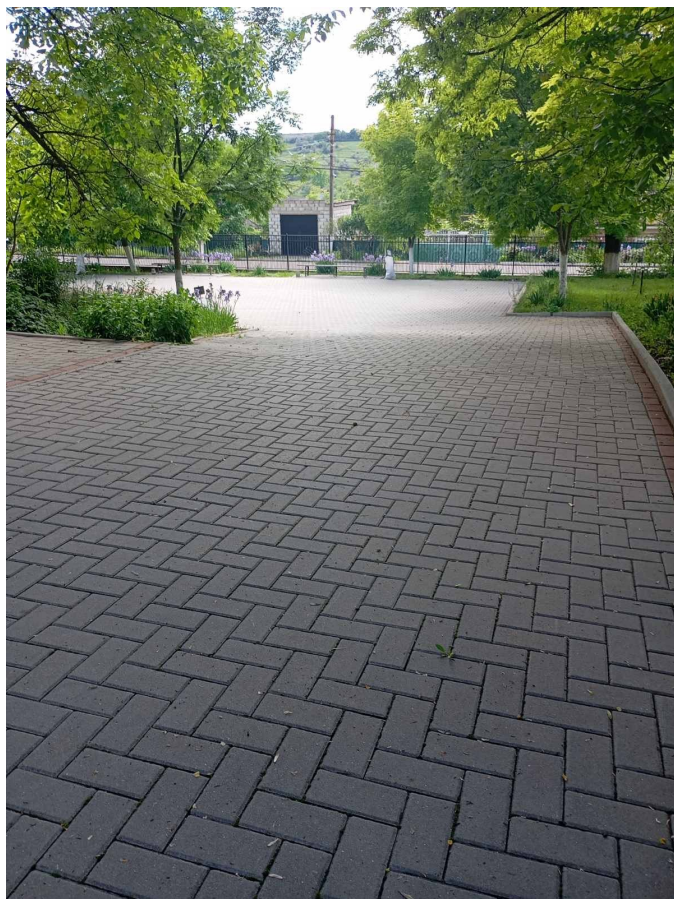
**Galerie - Intrare în clădire**

| La intrare sunt trepte: | Da, 6 trepte , Înălțime totală a treptelor/scărilor (cm)15 cm |
| Dacă există trepte, sunt semnalate treptele cu elemente contrastante și/sau tactile: | Nu<br>Standard: prima și ultima treaptă trebuie semnalate în culori contrastante |
