# Formular de evaluare a condițiilor de accesibilitate a clădirilor publice

| Categorii | Indicatori | Date colectate |
|---|---|---|
| Localitate, raion: | Ciuciulea (Glodeni) | |
| Instituția: | BESV-19/15(Camin cultural) | |

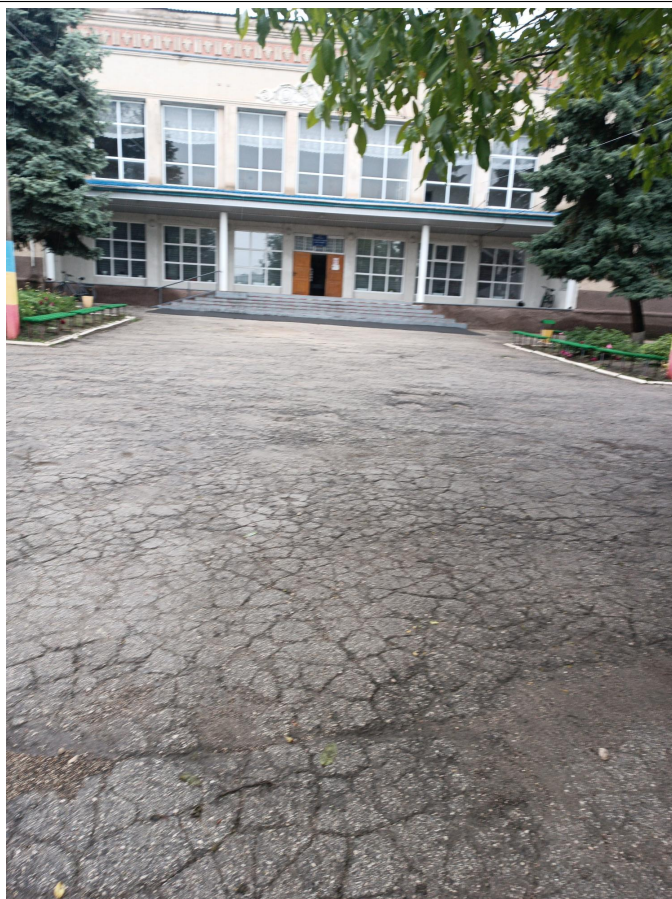
## **Galerie - Căi de acces către clădire**

| Tip înveliș: | Asfalt |
| Drumurile/Căile de acces sunt: | Deteriorate |
| Borduri: | Da, 1 borduri , înălțimea:12 cm |
| Nivel: | Înclinat în urcuș |

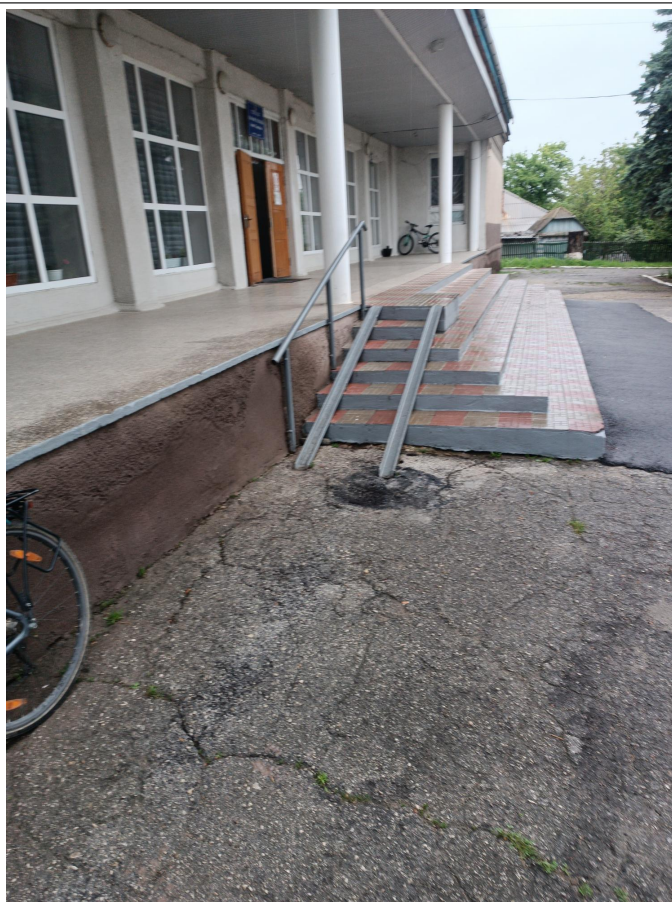
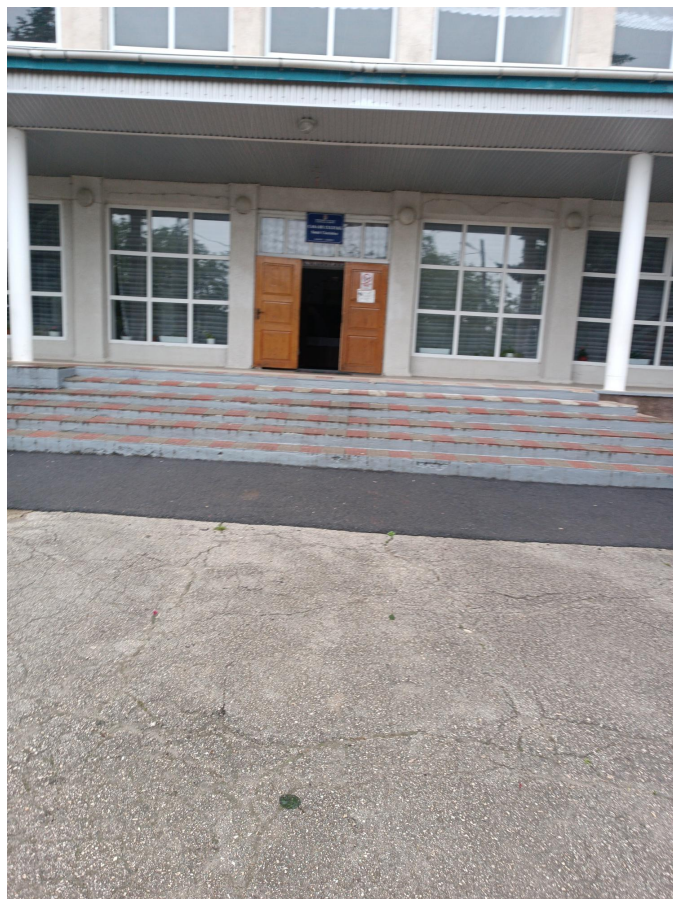
## **Galerie - Intrare în clădire**

| La intrare sunt trepte: | Da, 6 trepte , Înălțime totală a treptelor/scărilor (cm)90 cm |
| Dacă există trepte, sunt semnalate treptele cu elemente contrastante și/sau tactile: | Nu<br>Standard: prima și ultima treaptă trebuie semnalate în culori contrastante |
| Există rampă de acces: | Da |
| Lungimea rampei: | 282 cm |
| Lățimea rampei: | 72 cm |
| Sunt bare de suport: | Da<br>Bara este doar pe partea STINGA . Barele au un rând. Înălțimea barele de sus: 80 . |
| Rampa are bară de siguranță: (din țevă sau beton, la H = 5-10 cm) | Nu |

| Prag ușă de intrare: | Prag exterior și interior cu înălțimile: 3 + 5 cm<br>Standard: pragul trebuie să fie de maxim 2 cm |

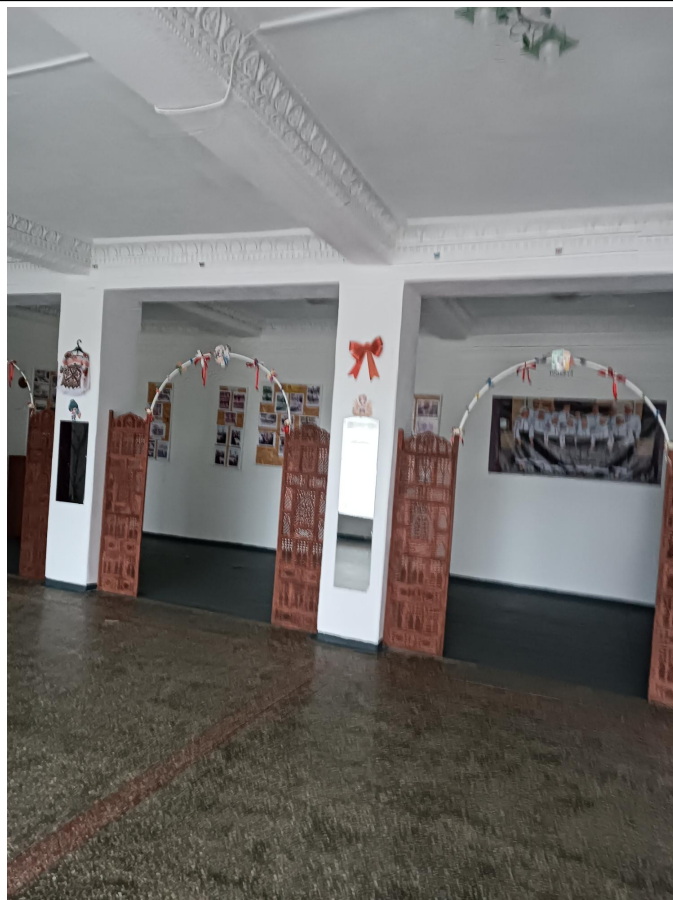
**Galerie - Sala de prestare a serviciului**

| Este la nivel de: | Demisol |
| Dacă sala este la etaj, atunci există un ascensor/elevator: | Nu . Nu există opțiune alternativă pentru a urca la etaj |
| Culori contrastante pentru sală: | Da<br>Standard: este o diferență de culoare contrastantă (culori închise / culori deschise) între perete și podea |
