# Formular de evaluare a condițiilor de accesibilitate a clădirilor publice

Data: 26-05-2025

| Categorii | Indicatori | Date colectate |
|---|---|---|
| Instituția: | BESV-19/9(Camin cultural) | |

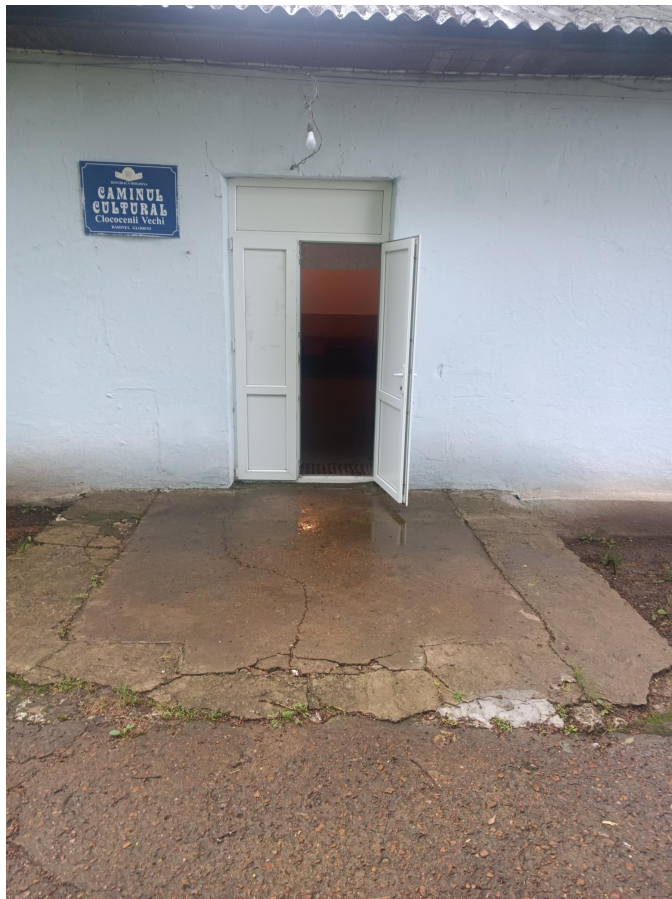
## Galerie - Căi de acces către clădire

| Tip înveliș: | Prundiș |
| Drumurile/Căile de acces sunt: | Cu fisuri / gropi |

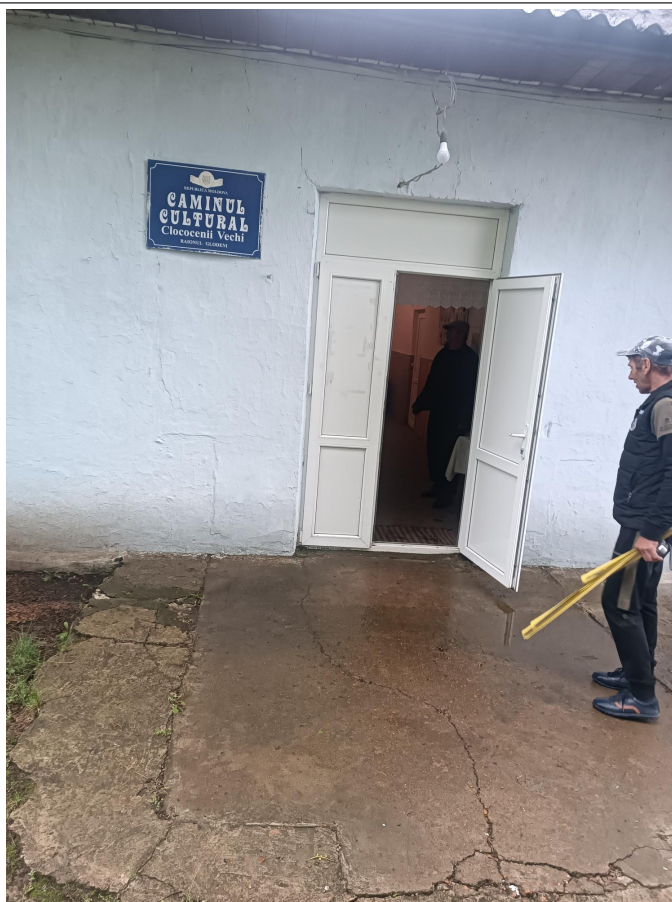
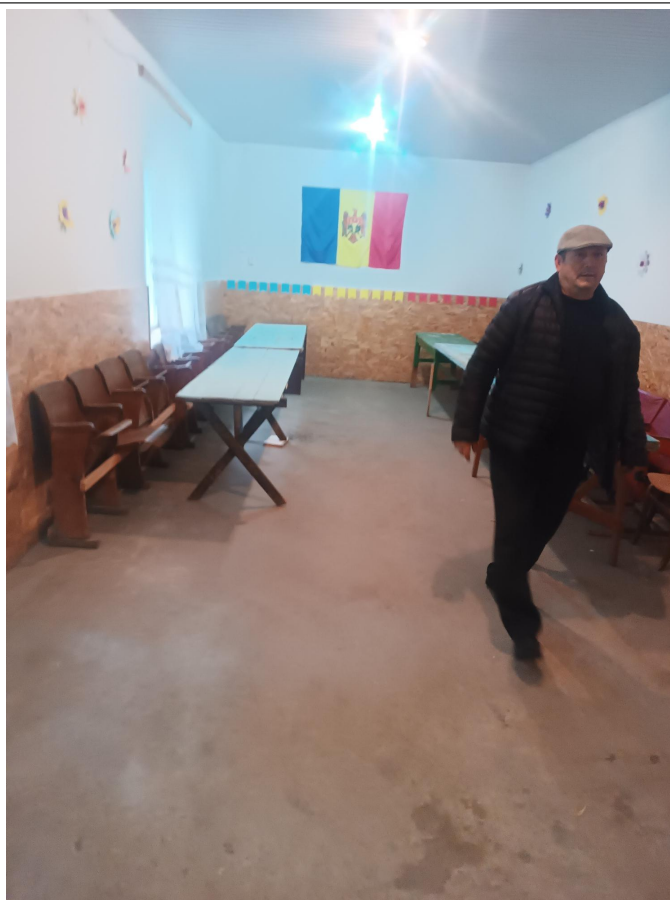
## Galerie - Intrare în clădire

| Dimensiuni ușă de intrare: | Dublă: 63 cm + 50 cm<br>Standard: lumina ușii duble trebuie să fie de minim 90 cm<br>Ușa mică din cea dublă este blocată |
| Prag ușă de intrare: | Un prag cu înălțimea: 4 cm<br>Standard: pragul trebuie să fie de maxim 2 cm |
