# Formular de evaluare a condițiilor de accesibilitate a clădirilor publice

| Categorii | Indicatori | Date colectate |
|---|---|---|
| Adresa, strada, nr.: | str. Centrală 67 | |
| Instituția: | BESV-4/42 (Fosta școală primară) | |

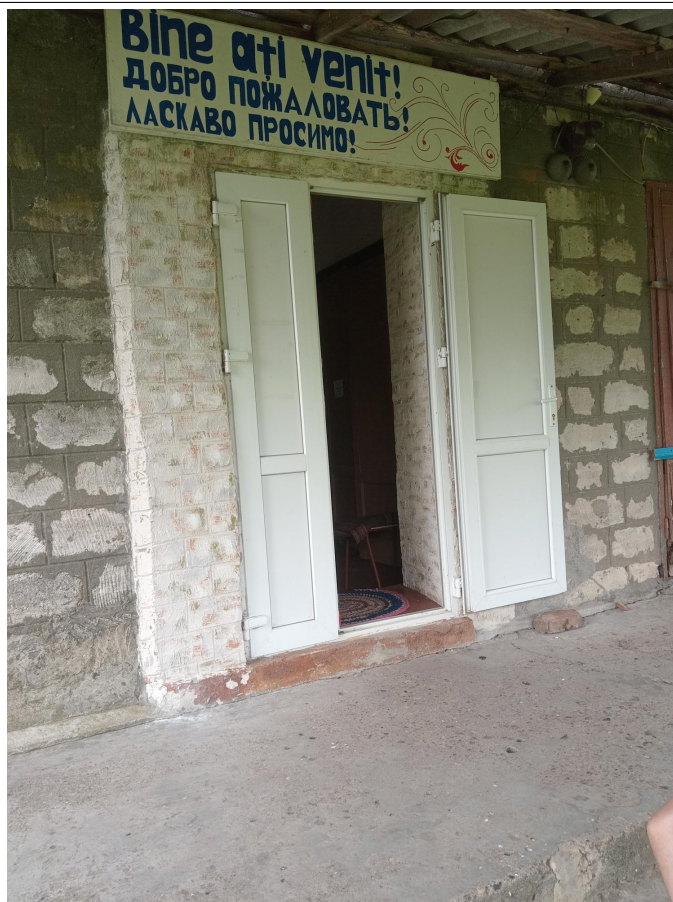
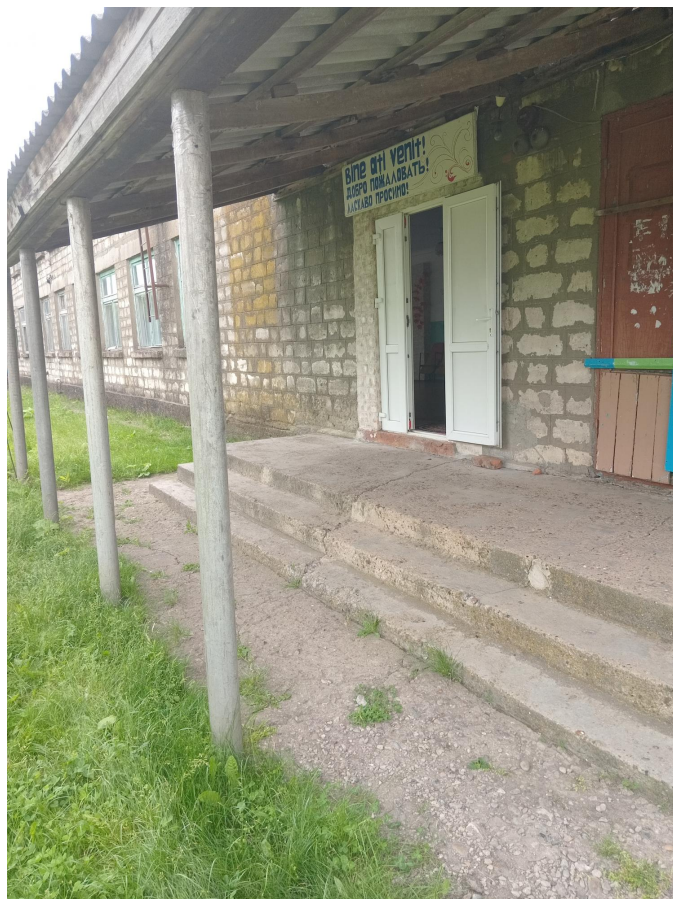
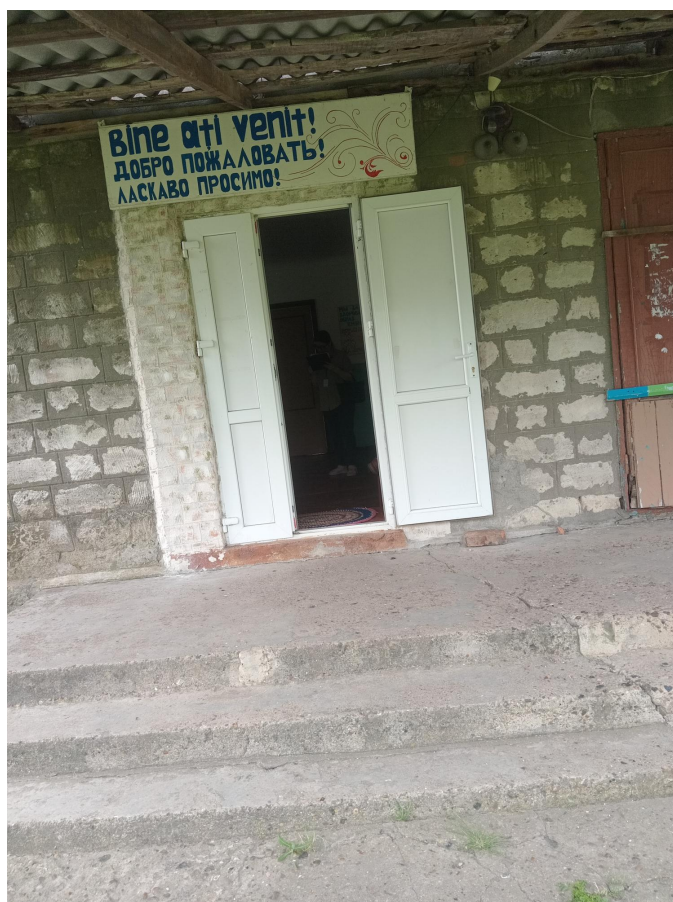
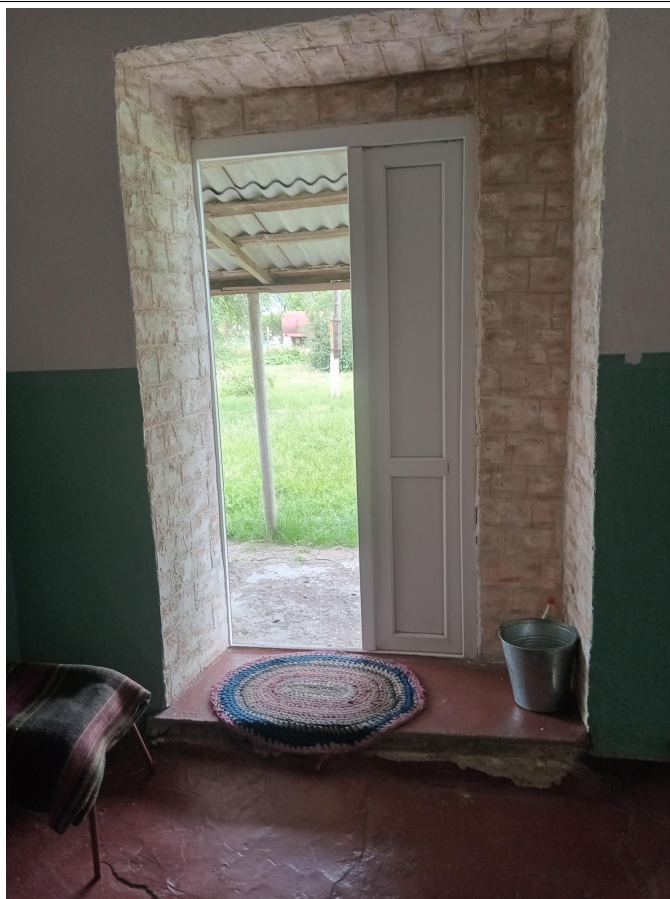
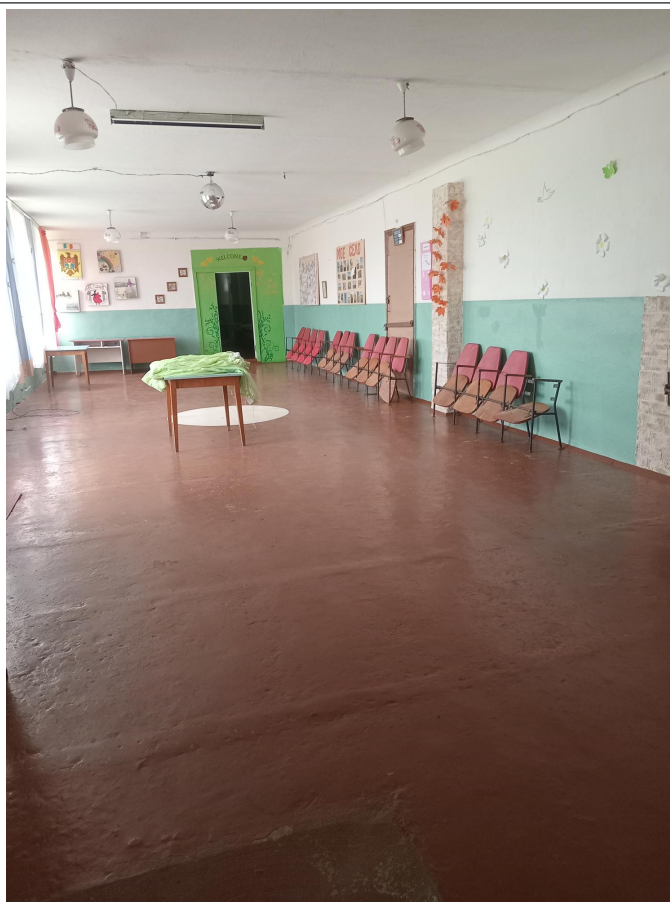
**Galerie - Intrare în clădire**

| La intrare sunt trepte: | Da, 3 trepte , Înălțime totală a treptelor/scărilor (cm)38 cm |
| Înălțimea pragului ușii (de la nivelul solului până la nivelul superior al pragului): | 38 cm<br>Standard: Se aplica regula de 1:12 |
| Dacă există trepte, sunt semnalate treptele cu elemente contrastante și/sau tactile: | Nu<br>Standard: prima și ultima treaptă trebuie semnalate în culori contrastante |

| Categorii | Indicatori | Date colectate |
|---|---|---|
| | Dimensiuni ușă de intrare: | Dublă: 57 cm + 39 cm<br>Standard: lumina ușii duble trebuie să fie de minim 90 cm<br>Ușa mică din cea dublă se deschide |
| | Prag ușă de intrare: | Prag exterior și interior cu înălțimile: 13 + 1 cm<br>Standard: pragul trebuie să fie de maxim 2 cm |
