# Formular de evaluare a condițiilor de accesibilitate a clădirilor publice

Data: 23-06-2025

| Categorii | Indicatori | Date colectate |
|---|---|---|
| Adresa, strada, nr.: | str. Valea Crucii nr. 4/2 | |
| Instituția: | BESV 1/16 (liceul "Mihai Grecu") | |

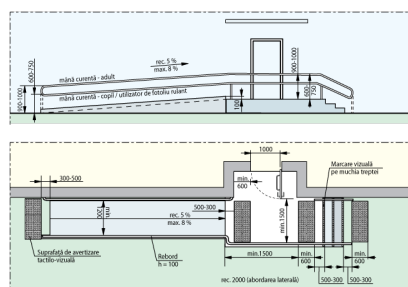
Fig. V.32.b Rampă de acces paralelă cu intrare în clădire

| Categorii | Indicatori | Date colectate |
|---|---|---|
| | Există rampă de acces: | Da |
| | Lungimea rampei: | 1600 cm |
| | Lățimea rampei: | 98 cm |
| | Suprafața rampei este antiderapantă (nealunecoasă): | Nu |
| | Sunt bare de suport: | Da<br>Bara este doar pe partea da . Barele au un rând.<br>Înălțimea barele de jos: 60. |
| | Rampa are bară de siguranță: (din țeavă sau beton, la H = 5-10 cm) | Nu |

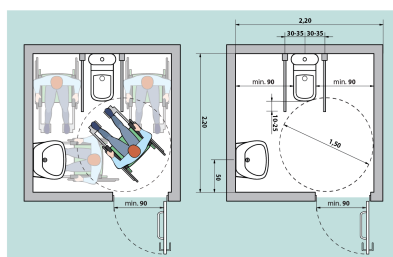
Fig. V.42a Amenajarea unei cabine WC adaptate - tip A

| Categorii | Indicatori | Date colectate |
|---|---|---|
| | Dimensiuni grup sanitar: | 128 cm x 350 cm<br>Standard: minim 160 x 180 cm |
| | Dimensiuni cabină WC: | 80 cm x 133 cm<br>Standard: minim 160 x 180 cm |
| | Vasul WC are bare de suport: | Nu |

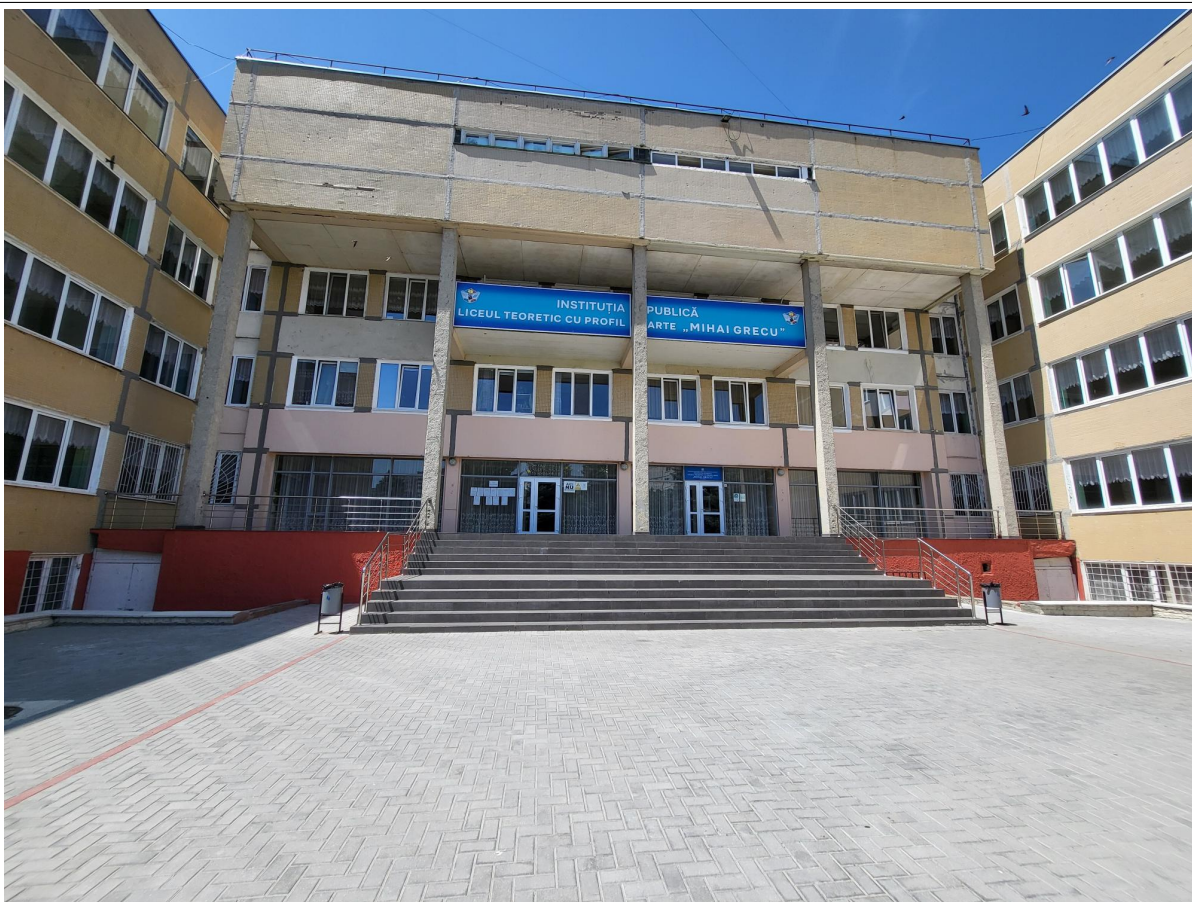
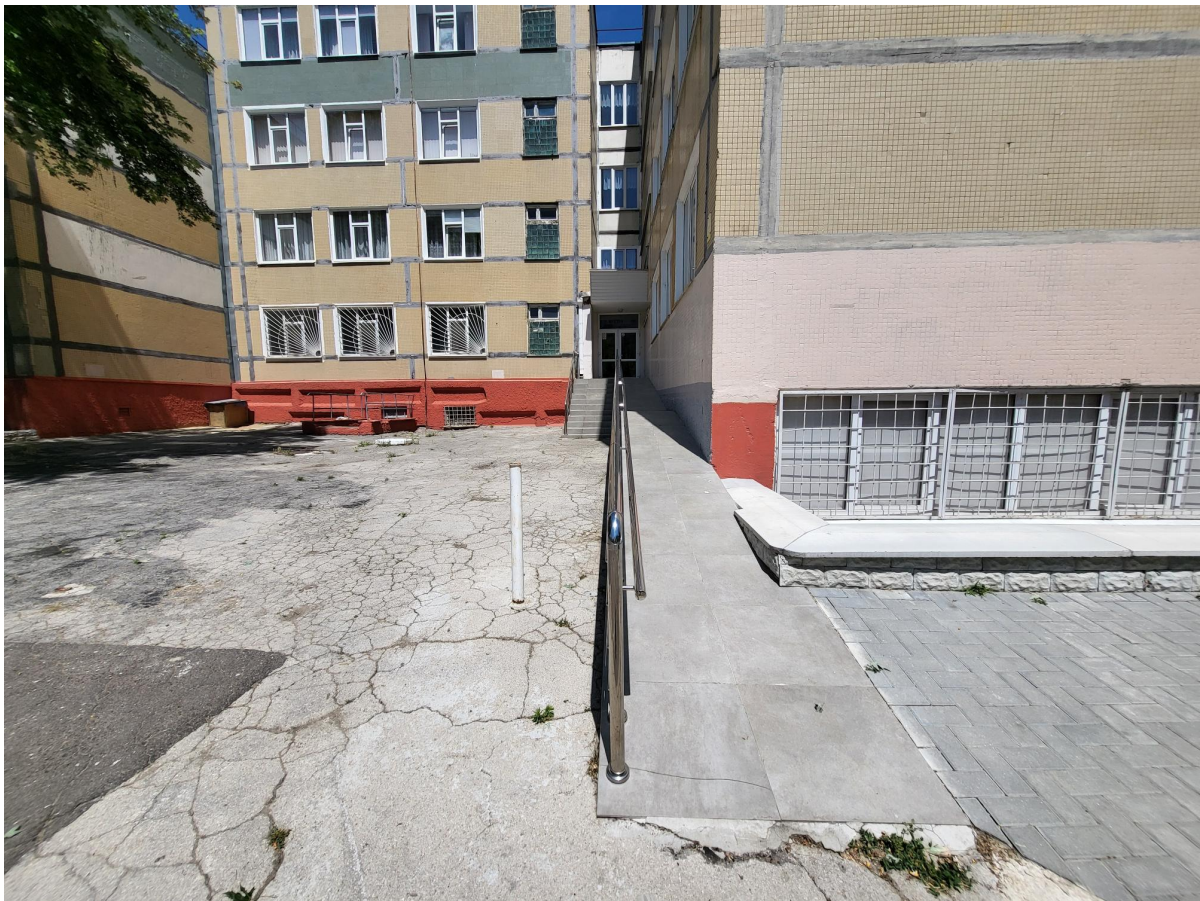
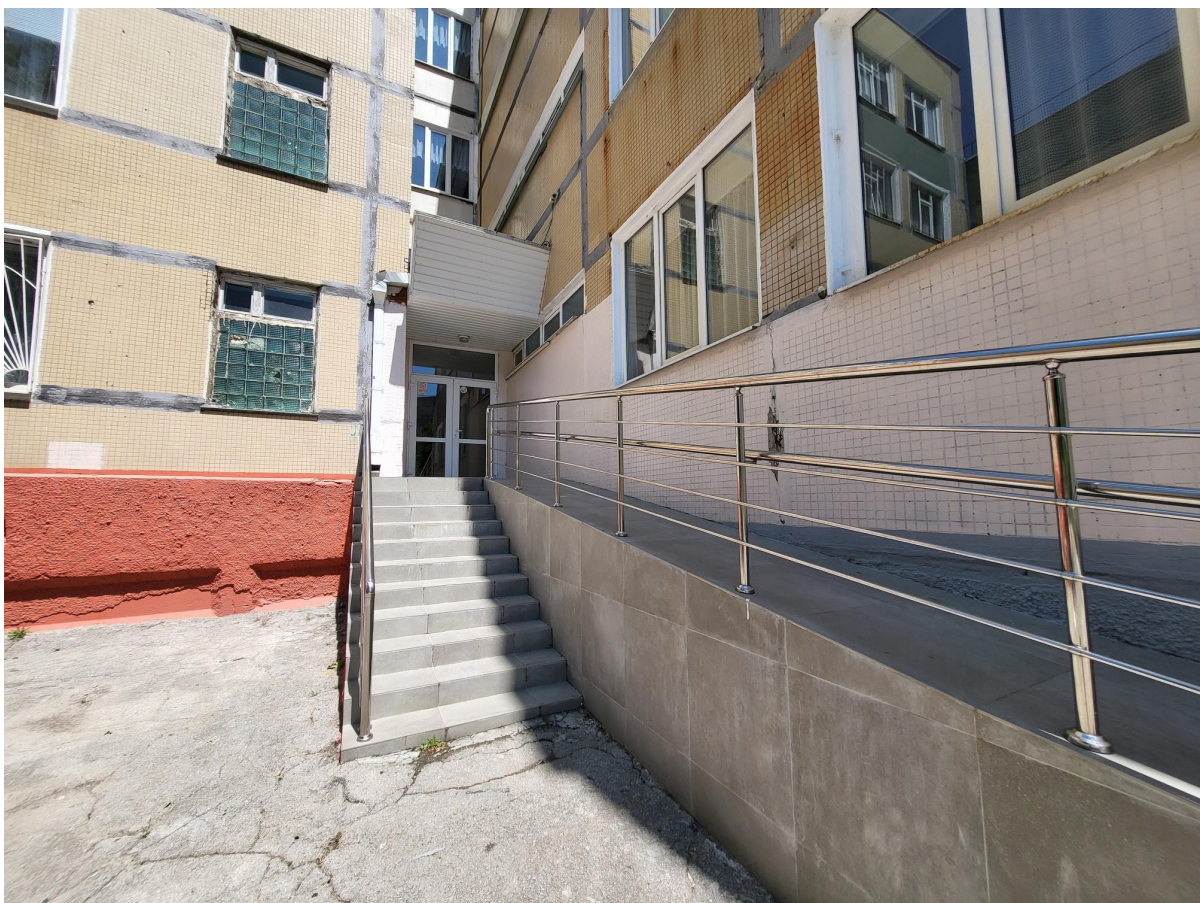
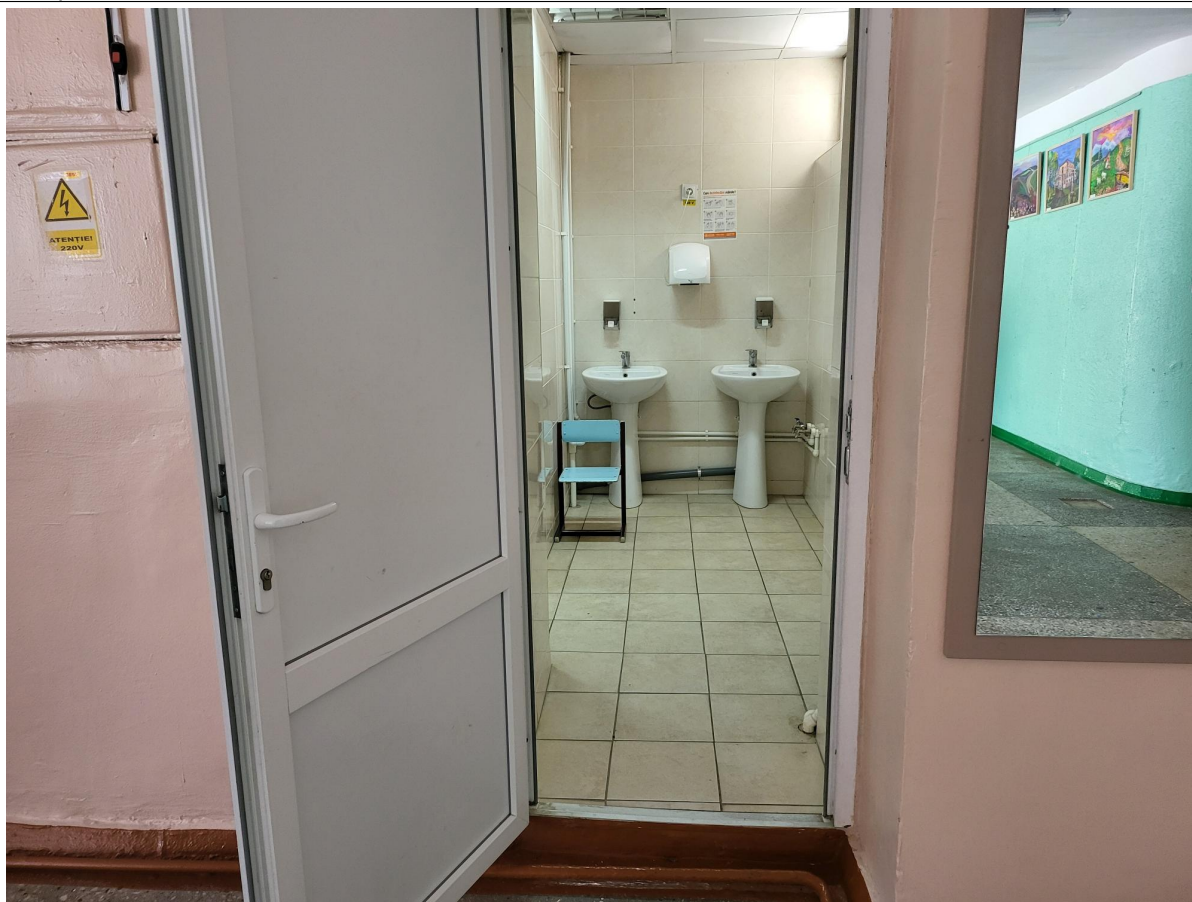
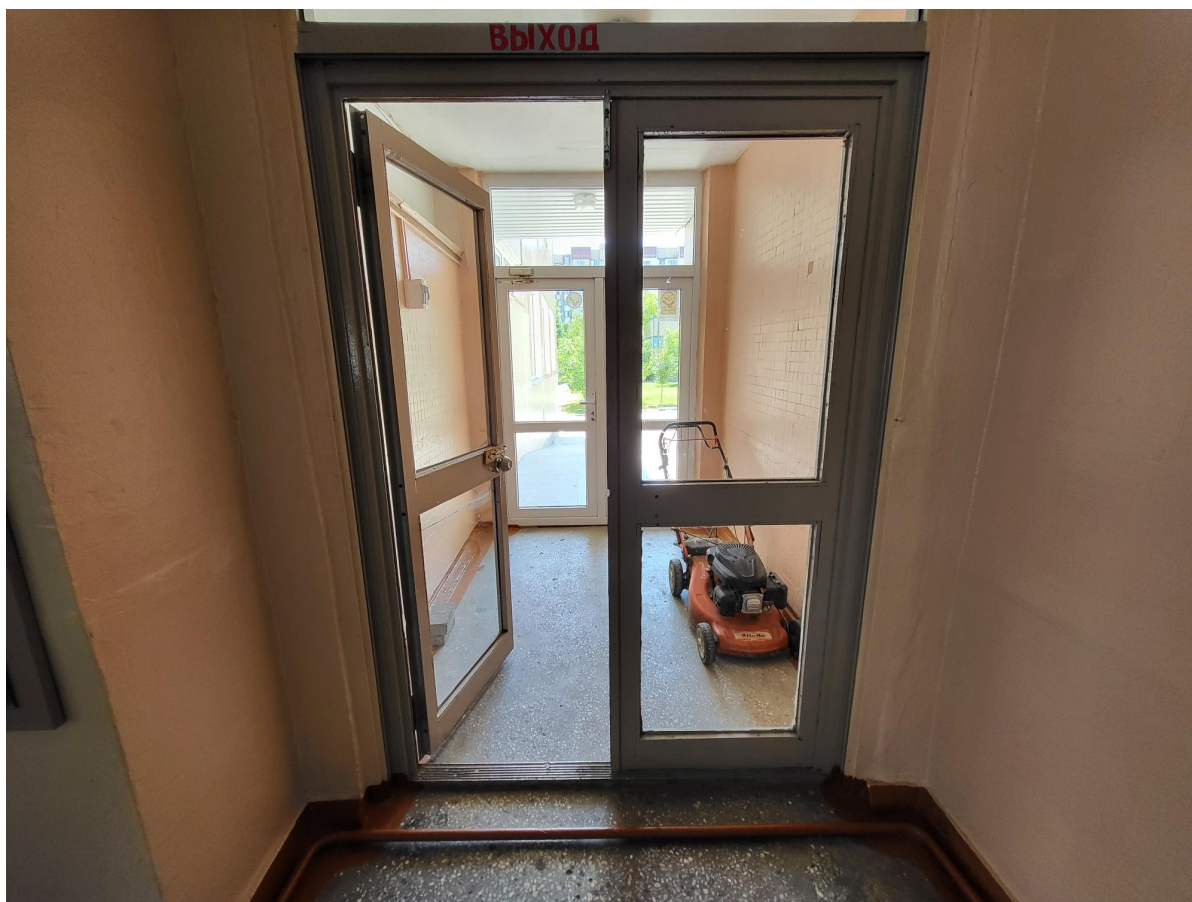
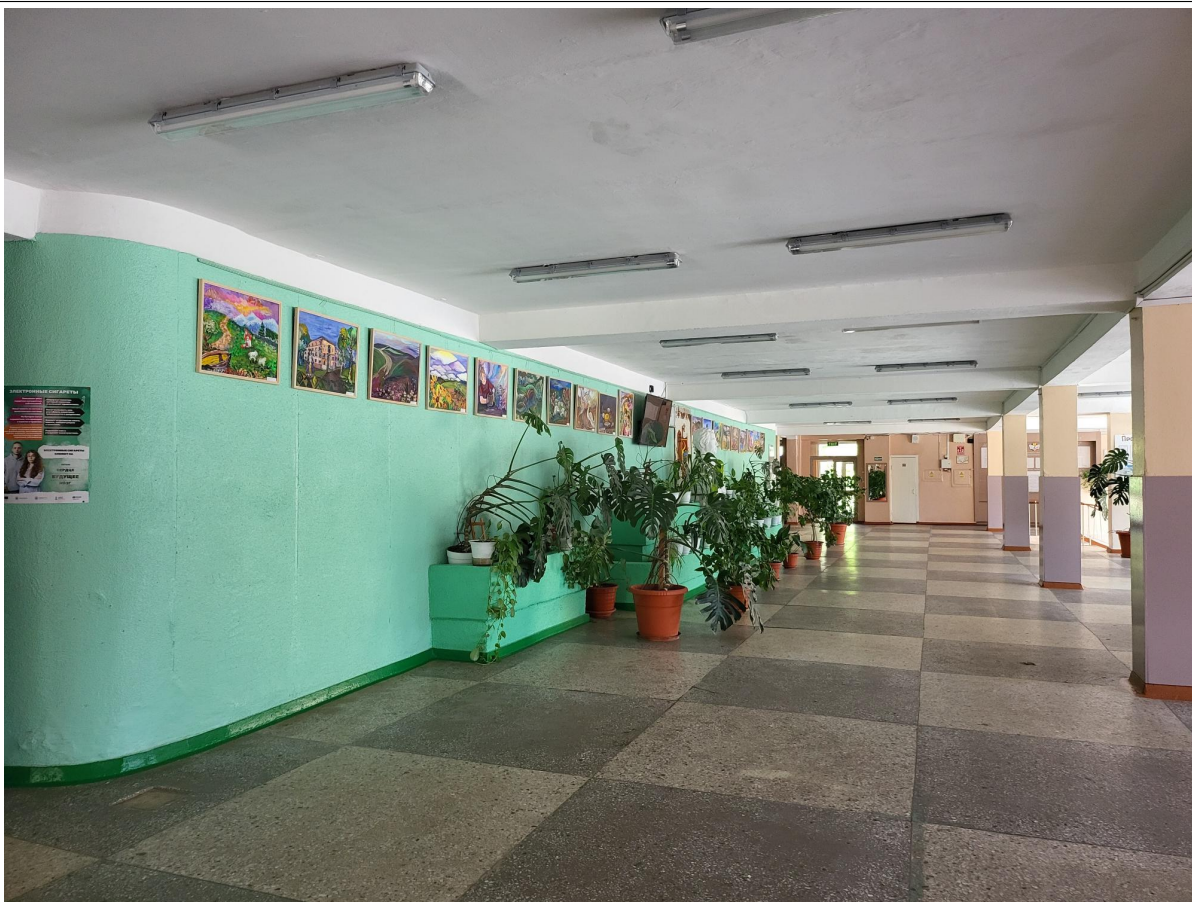
**Galerie - Intrare în clădire**

| Categorii | Indicatori | Date colectate |
|---|---|---|
| | La intrare sunt trepte: | Da, 11 trepte , Înălțime totală a treptelor/scărilor (cm)187 cm |
| | Dacă există trepte, sunt semnalate treptele cu elemente contrastante și/sau tactile: | Nu<br>Standard: prima și ultima treaptă trebuie semnalate în culori contrastante |
