# Formular de evaluare a condițiilor de accesibilitate a clădirilor publice

| Categorii | Indicatori | Date colectate |
|---|---|---|
| Adresa, strada, nr.: | str. Plaiului nr. 17 | |
| Instituția: | BESV 1/57 (liceul "Tudor Vladimirescu") | |

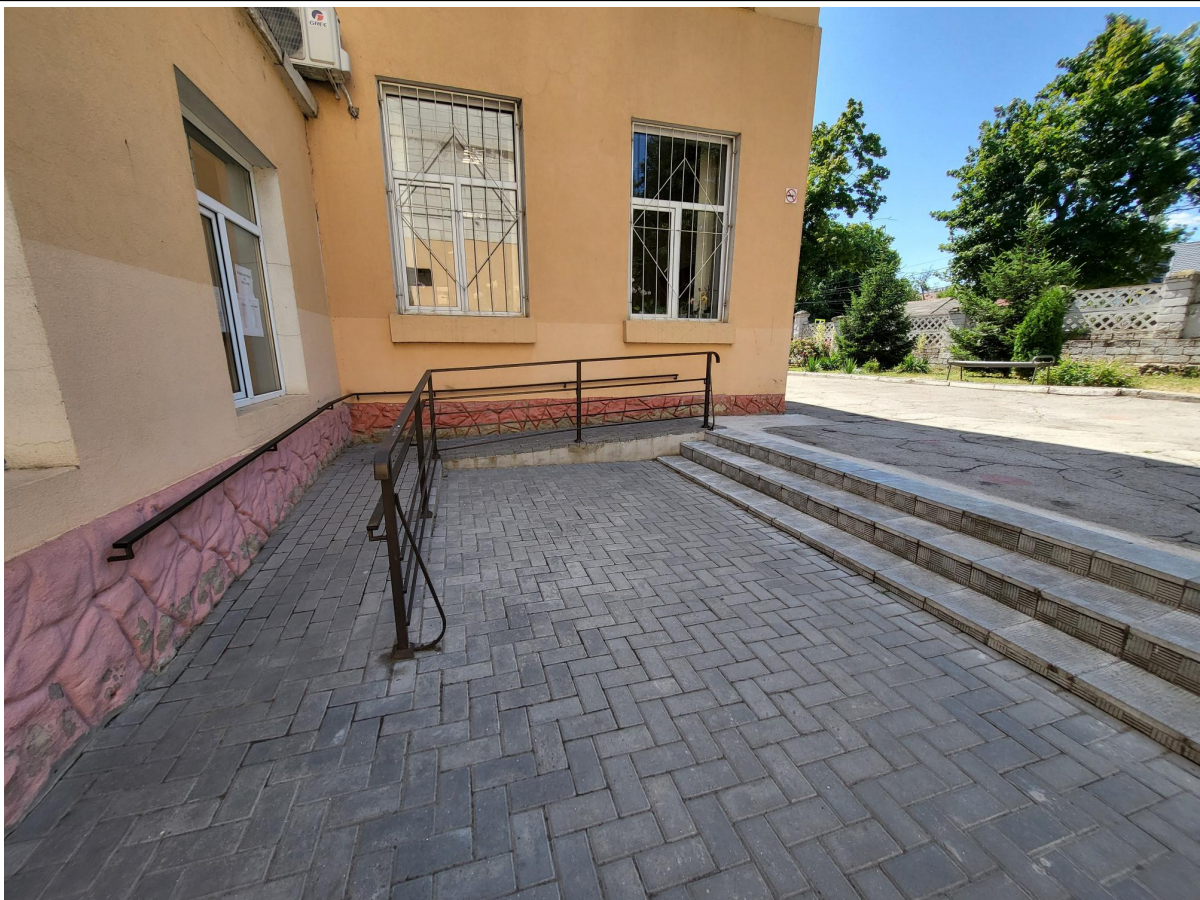
**Galerie - Intrare în clădire**

| Intrarea în clădire este la nivelul solului: | Nu |
| La intrare sunt trepte: | Da, 3 trepte , Înălțime totală a treptelor/scărilor (cm)42 cm |
| Înălțimea pragului ușii (de la nivelul solului până la nivelul superior al pragului): | 40 cm<br>Standard: Se aplica regula de 1:12 |
| Dacă există trepte, sunt semnalate treptele cu elemente contrastante și/sau tactile: | Nu<br>Standard: prima și ultima treaptă trebuie semnalate în culori contrastante |
| Suprafața rampei este antiderapantă (nealunecoasă): | Nu |

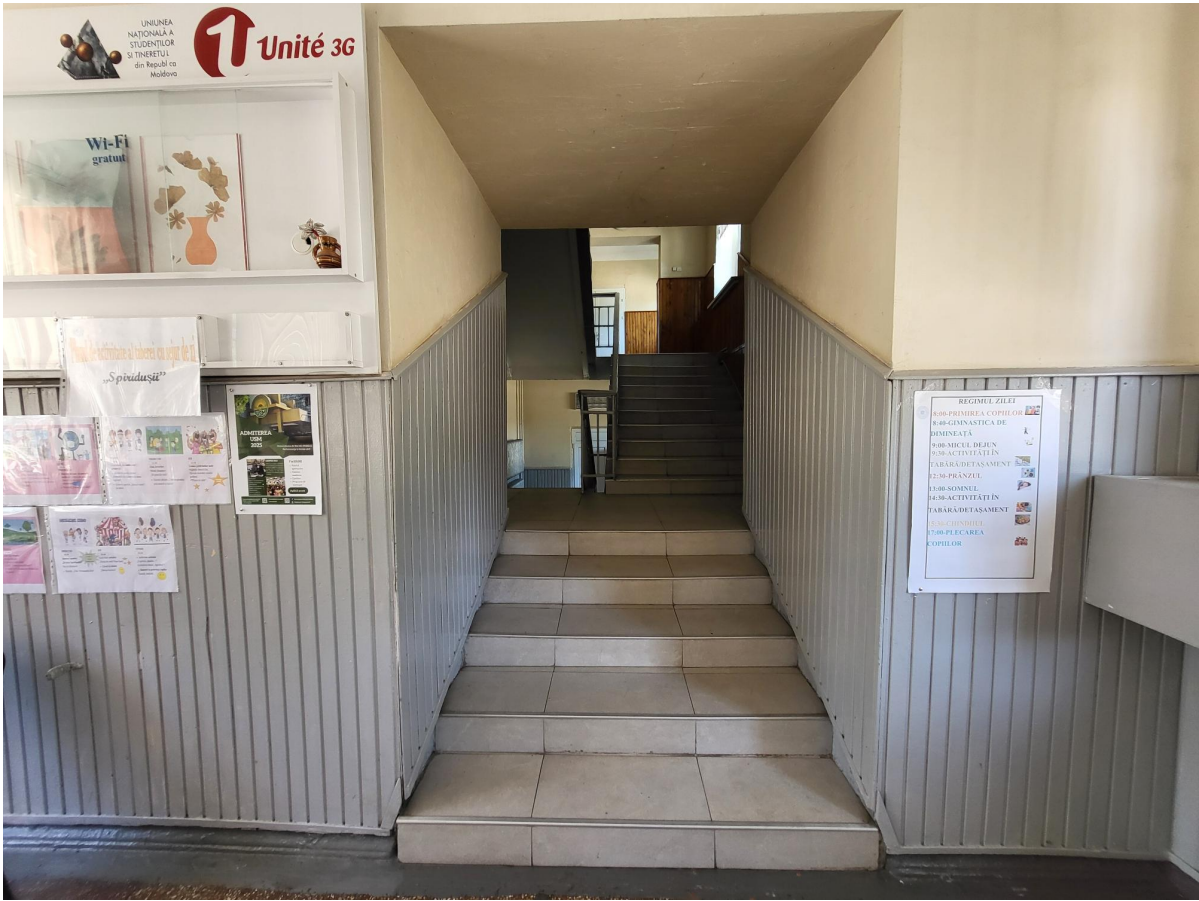
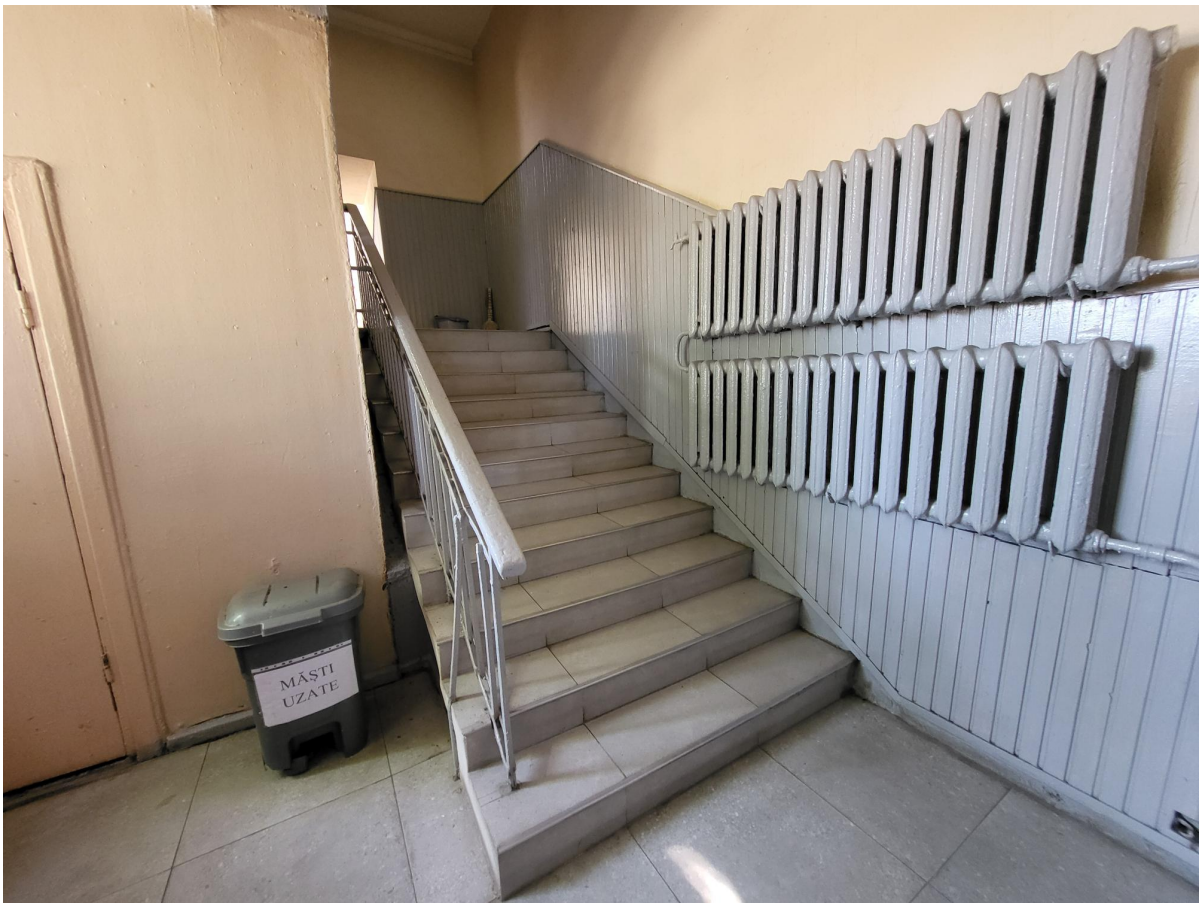
## Galerie - Uși

| Dimensiuni ușă de intrare: | Dublă: 80 cm + 55 cm<br>Standard: lumina ușii duble trebuie să fie de minim 90 cm<br>Ușa mică din cea dublă se deschide |
| Prag ușă de intrare: | Un prag cu înălțimea: 7 cm<br>Standard: pragul trebuie să fie de maxim 2 cm |
| Praguri de la ușile de interior: | Prag 1 cu înălțimea: 9 cm<br>Standard: pragul trebuie să fie de maxim 2 cm |
| Ușile de la intrare și din interiorul clădirii sunt dotate/marcate corespunzător cu semne contrastante: | Nu<br>Standard: este o diferență de culoare contrastantă (culori închise / culori deschise) între perete și podea |

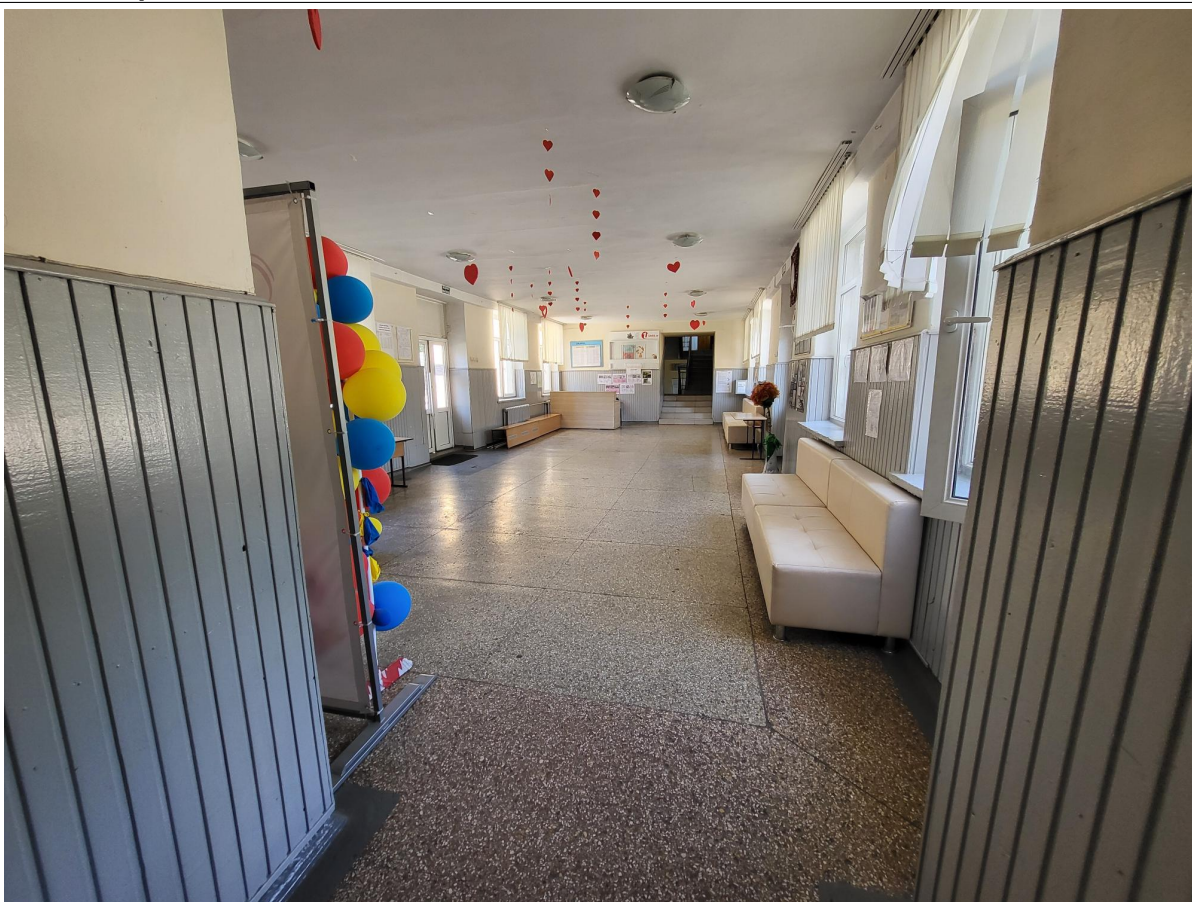
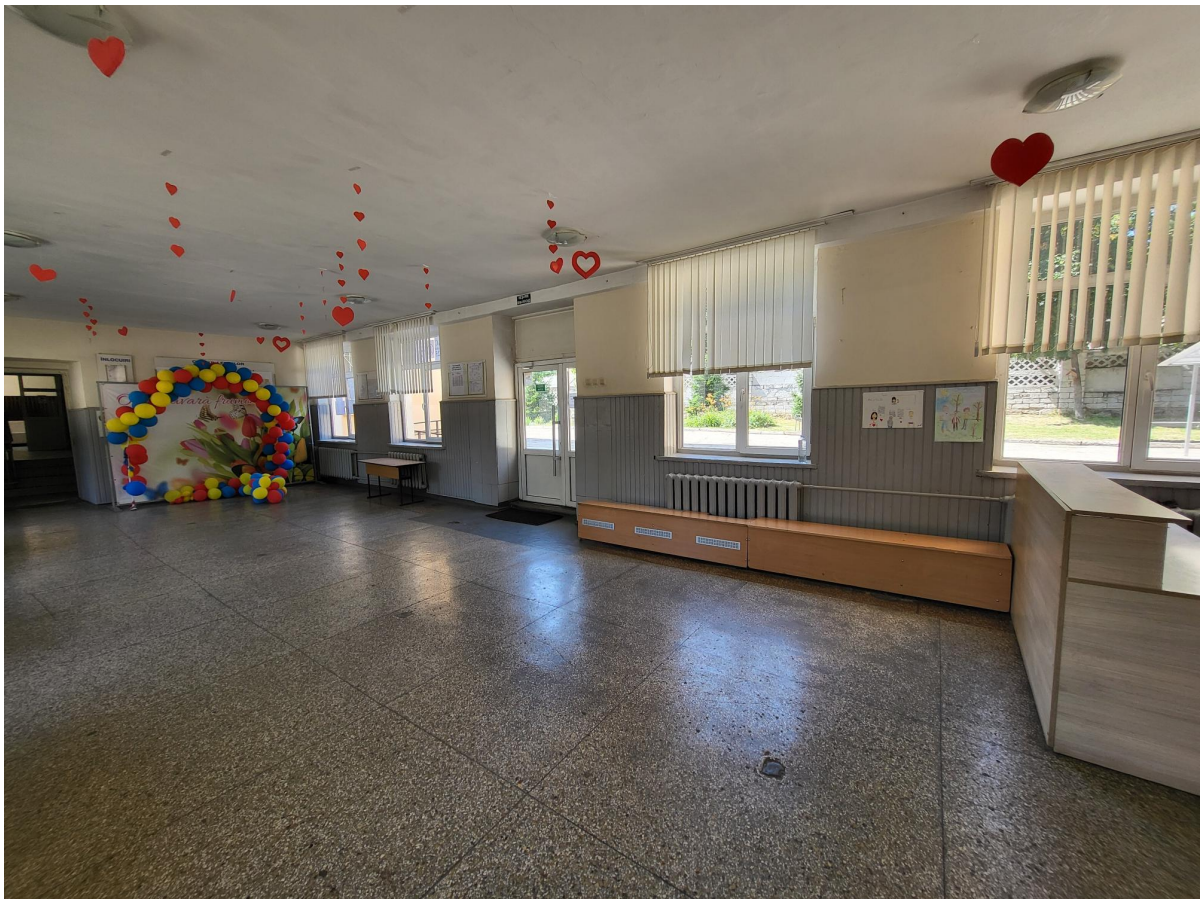
**Galerie - Sala de prestare a serviciului**

| În sală este spațiu de manevră pentru un scaun rulant cu diagonala minimă de 140 cm: | Da |
| Culori contrastante pentru sală: | Da<br>Standard: este o diferență de culoare contrastantă (culori închise / culori deschise) între perete și podea |
