# Formular de evaluare a condițiilor de accesibilitate a clădirilor publice

Data: **11-05-2023**

| Categorii | Indicatori | Date colectate |
|---|---|---|
| Instituția: | Primaria Salcuta | |

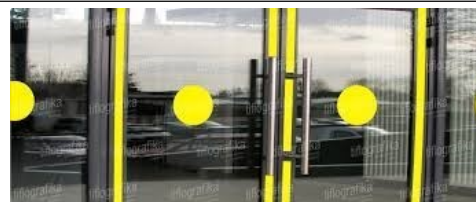
Fig. V.24. – Exemplu de conformare a suprafețelor vitrate în cadrul foii de ușă și realizarea contrastului vizual, atunci când ușa și suprafețele adiacente sunt vitrate

| Categorii | Indicatori | Date colectate |
|---|---|---|
| | Ușile de la intrare și din interiorul clădirii sunt dotate/marcate corespunzător cu semne contrastante: | Nu<br>Standard: este o diferență de culoare contrastantă (culori închise / culori deschise) între perete și podea |

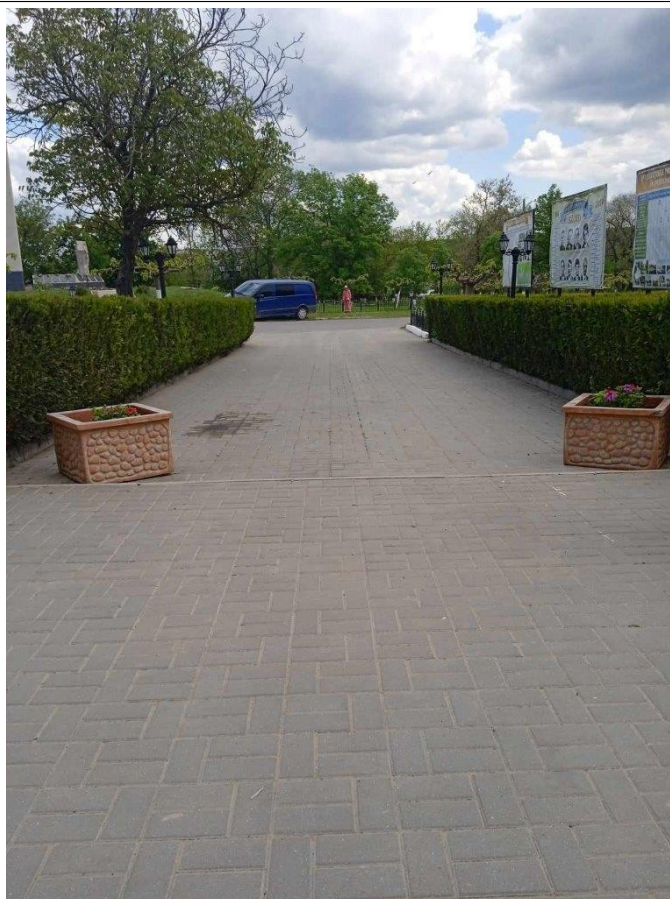
## **Galerie - Căi de acces către clădire**

| Tip înveliș: | Pavaj |
| Drumurile/Căile de acces sunt: | Calitative |
| Există pavaj tactil sau marcaj contrastant la ieșirea de pe carosabil pe trotuar: | Nu |
| Trotuarul are pavaj tactil sau marcaj contrastant: | Nu |

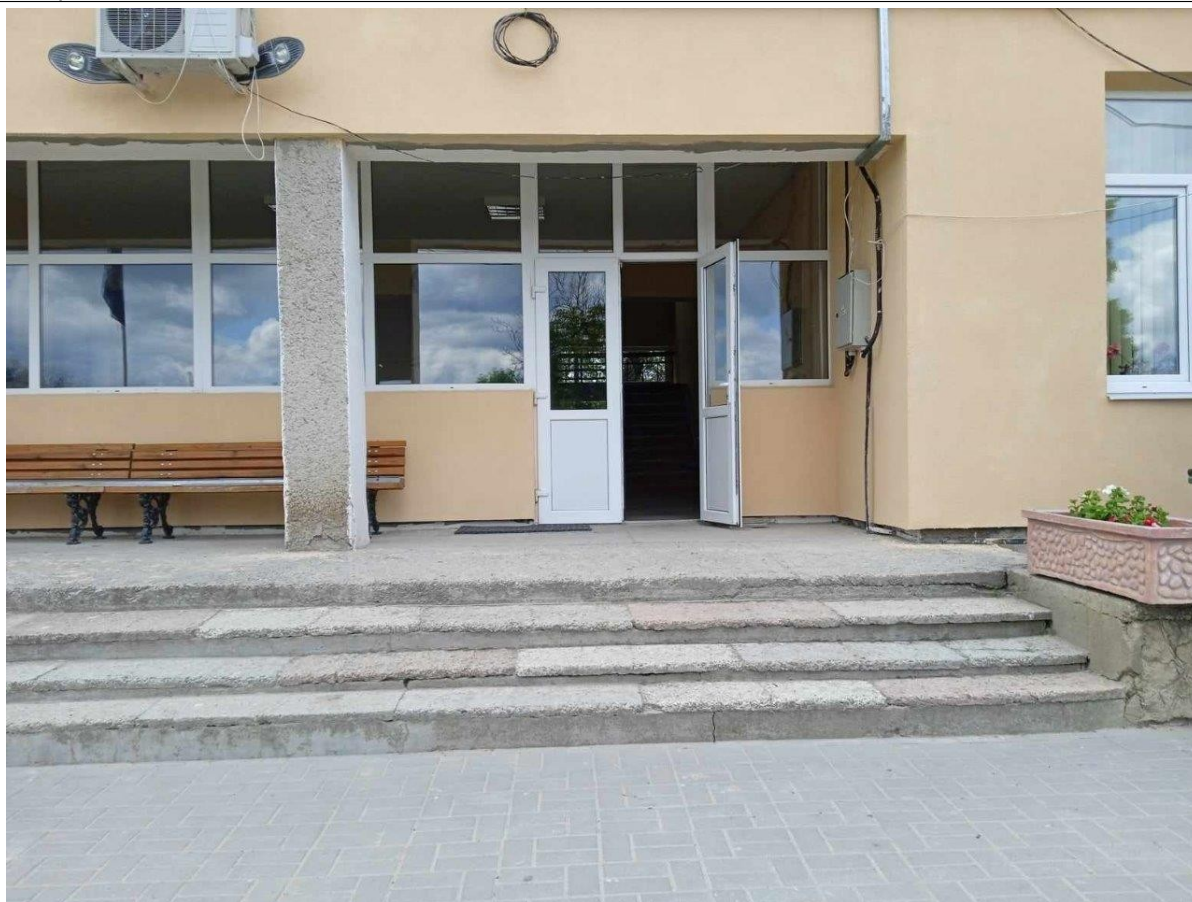
## Galerie - Uși

| Categorii | Indicatori | Date colectate |
|---|---|---|
| | Dimensiuni ușă de intrare: | Dublă: 64 cm + 64 cm<br>Standard: lumina ușii duble trebuie să fie de minim 90 cm<br>Ușa mică din cea dublă este blocată |
| | Prag ușă de intrare: | Un prag cu înălțimea: 2 cm<br>Standard: pragul trebuie să fie de maxim 2 cm |

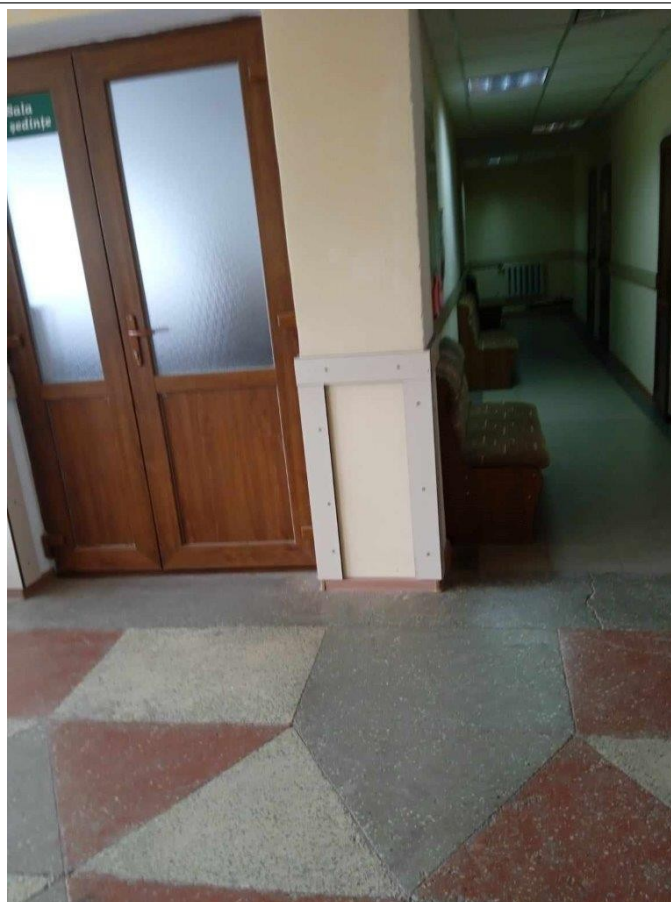
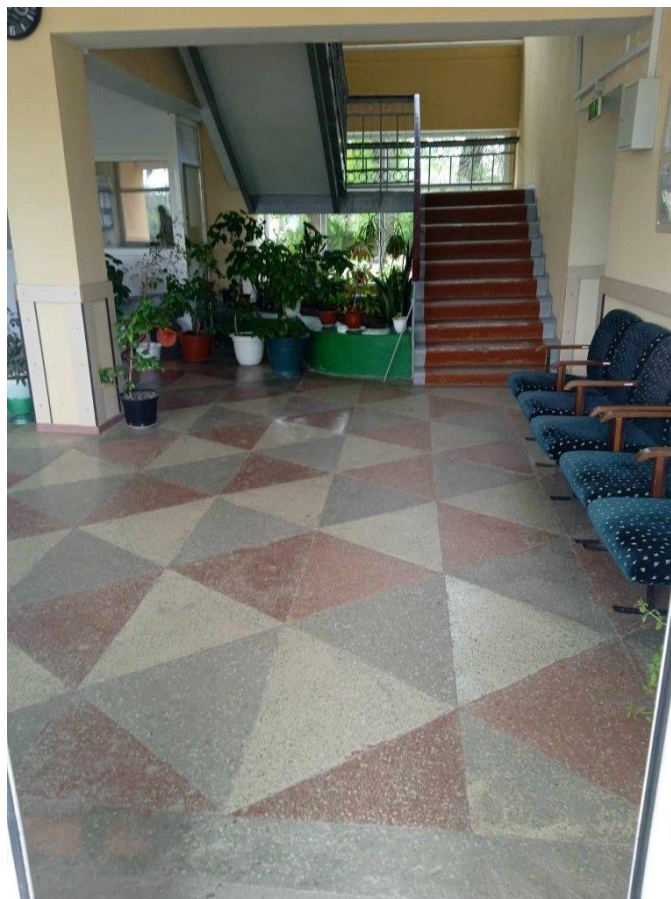
## Galerie - Coridoare

| Lățime (dacă este cazul, în cel mai îngust loc): | 600 cm<br>Standard: Lățimea minimă a coridorului ar trebui să fie de cel puțin 150 cm), Dacă coridorul este îngust (până la 180 cm) |
| Suprafață alunecoasă: | Da |
| Bariere/obstacole: | Da , sunt piloni de suport, vazoane cu flori |
| Culori contrastante (este o diferență de culoare contrastantă (culori închise / culori deschise) între perete și podea): | Nu |
| Iluminare bună (lumină de zi și lumină artificială) pe hol și pe culoarele principale: | Parțial |

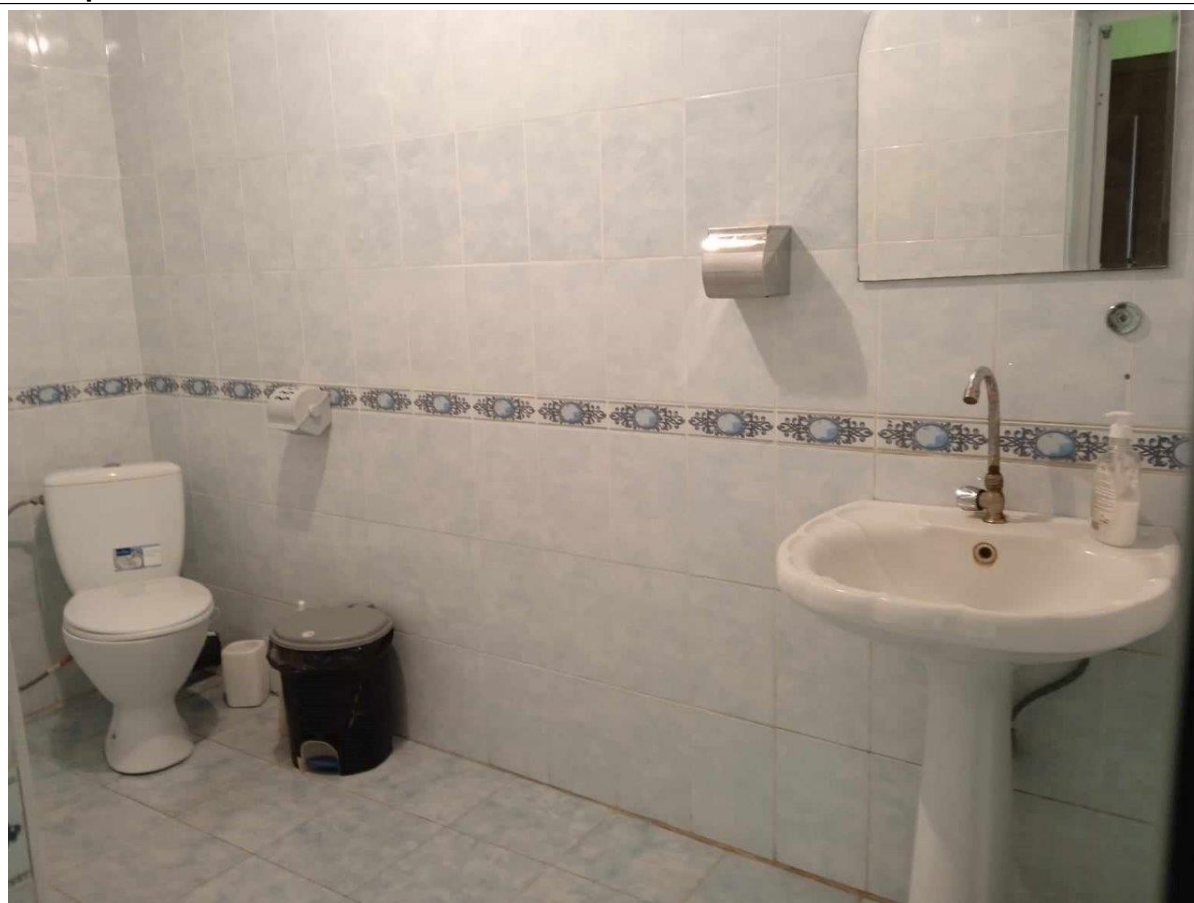
**Galerie - Grup sanitar**

| Există indicatoare pe coridoare și pe ușă, care semnalează grupul sanitar accesibil: | Nu |
| Ușa de intrare WC interior, lățime: | 56 cm<br>Standard: ușa trebuie să fie de minim 90 cm |
| Dimensiuni grup sanitar: | 300 cm x 150 cm<br>Standard: minim 160 x 180 cm |
| Vasul WC are bare de suport: | Nu |
| Este spațiu liber sub lavoar: | Nu |
| Toaleta este echipată cu sistem/buton de alarmă: | Nu |
| Iluminare bună (lumină de zi și lumină artificială) în WC: | Nu |
