# Formular de evaluare a condițiilor de accesibilitate a clădirilor publice

| Categorii | Indicatori | Date colectate |
|---|---|---|
| Localitate, raion: | Suri (Drochia) | |
| Instituția: | BESV-14/43 COOP Chetrosu | |

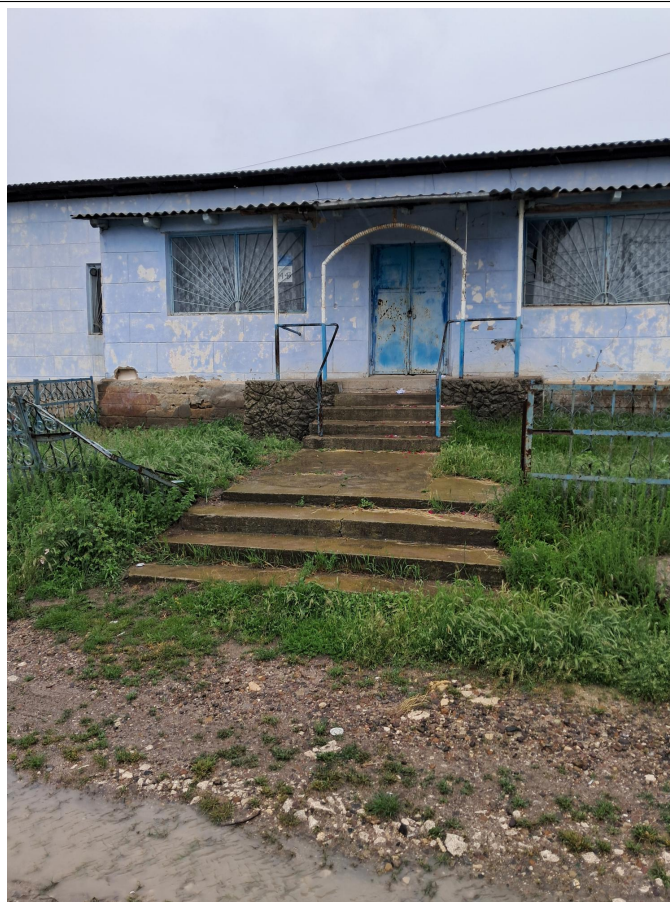
## Galerie - Intrare în clădire

| Intrarea în clădire este la nivelul solului: | Nu |
| La intrare sunt trepte: | Da, 9 trepte , Înălțime totală a treptelor/scărilor (cm)120 cm |
| Dimensiunile pragului/spațiului din fața ușii de intrare în clădire: | 2 cm |
| Dacă există trepte, sunt semnalate treptele cu elemente contrastante și/sau tactile: | Nu<br>Standard: prima și ultima treaptă trebuie semnalate în culori contrastante |

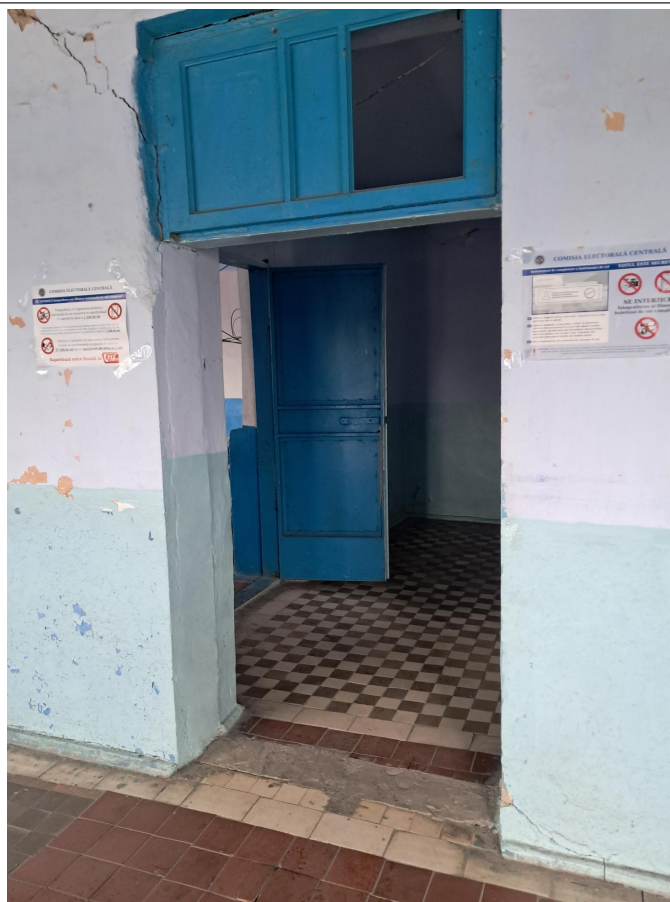
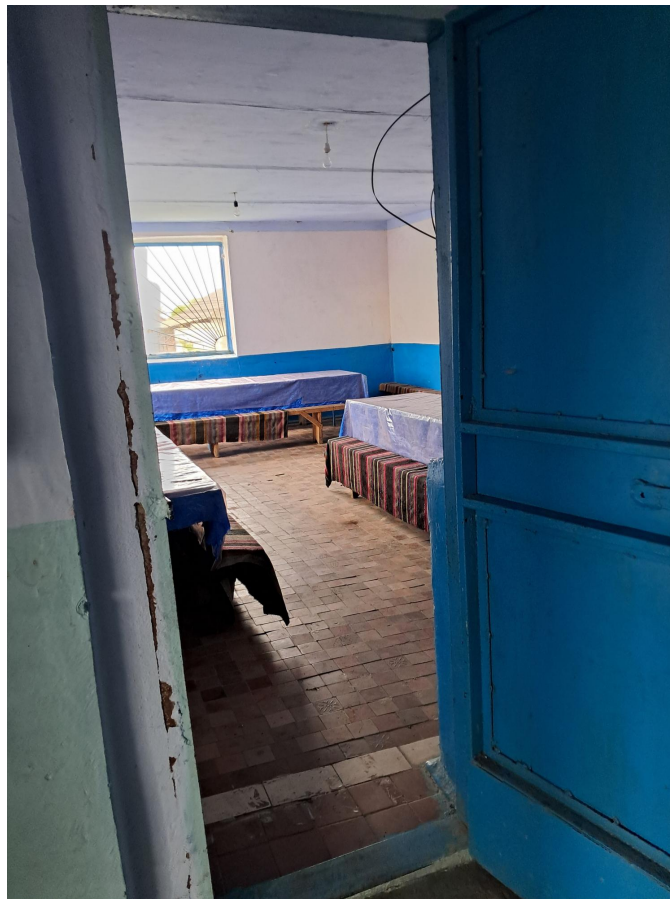
## Galerie - Coridoare

| Lățimea coridorului (în cel mai îngust loc) este peste 150 cm? | Da |
| Suprafață alunecoasă: | Da |
| Culori contrastante (este o diferență de culoare contrastantă (culori închise / culori deschise) între perete și podea): | Nu |
