# Formular de evaluare a condițiilor de accesibilitate a clădirilor publice

| Categorii | Indicatori | Date colectate |
|---|---|---|
| Localitate, raion: | Speia (Anenii noi) | |
| Instituția: | BESV 4/34 ( IP Gimnaziul Speia) | |

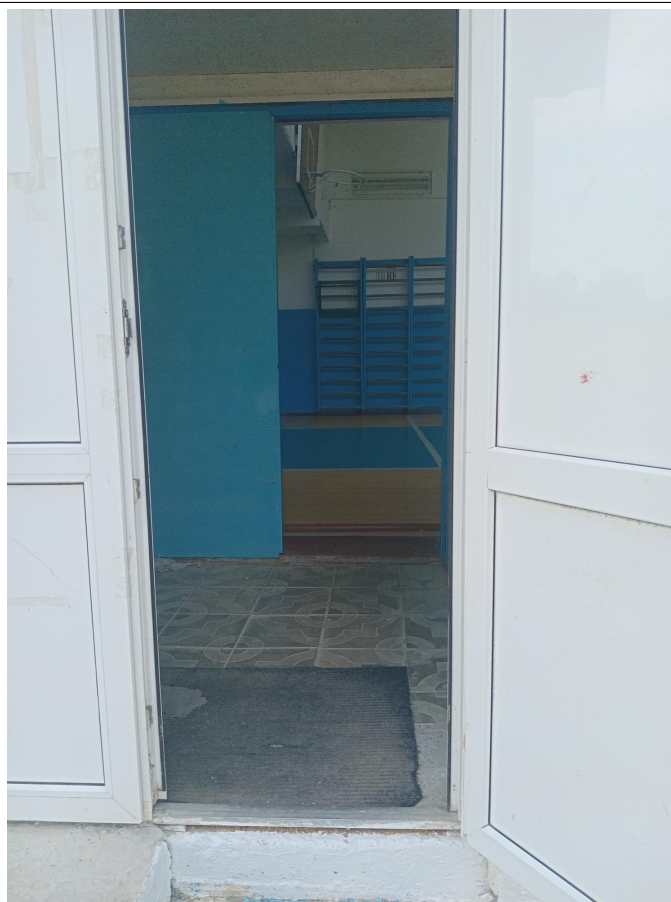
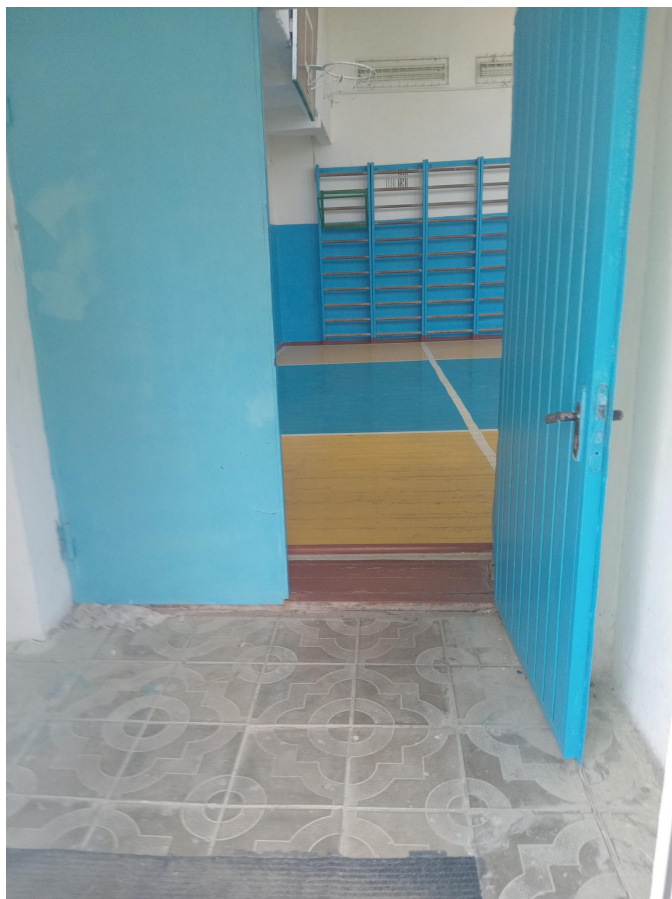
**Galerie - Intrare în clădire**

| La intrare sunt trepte: | Da, 2 trepte , Înălțime totală a treptelor/scărilor (cm)31 cm |
| Înălțimea pragului ușii (de la nivelul solului până la nivelul superior al pragului): | 27 cm<br>Standard: Se aplica regula de 1:12 |
| Există rampă de acces: | Da |
| Lungimea rampei: | 109 cm |
| Lățimea rampei: | 70 cm |
| Suprafața rampei este antiderapantă (nealunecoasă): | Nu |
| Sunt bare de suport: | Nu |
| Bariere/obstacole | Da intrarea în sală nu are spațiu indeajuns pentru manevra |

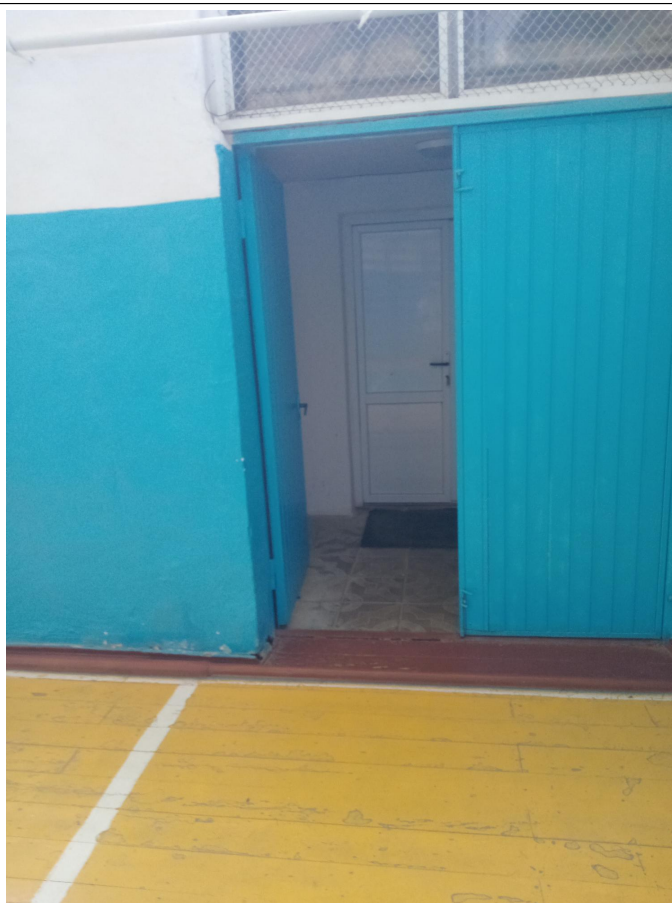
**Galerie - Uși**

| Dimensiuni ușă de intrare: | Dublă: 62 cm + 62 cm<br>Standard: lumina ușii duble trebuie să fie de minim 90 cm<br>Ușa mică din cea dublă se deschide |
| Prag ușă de intrare: | Prag exterior și interior cu înălțimile: 18 + 3 cm<br>Standard: pragul trebuie să fie de maxim 2 cm |
| Ușile de la intrare și din interiorul clădirii sunt dotate/marcate corespunzător cu semne contrastante: | Nu<br>Standard: este o diferență de culoare contrastantă (culori închise / culori deschise) între perete și podea |

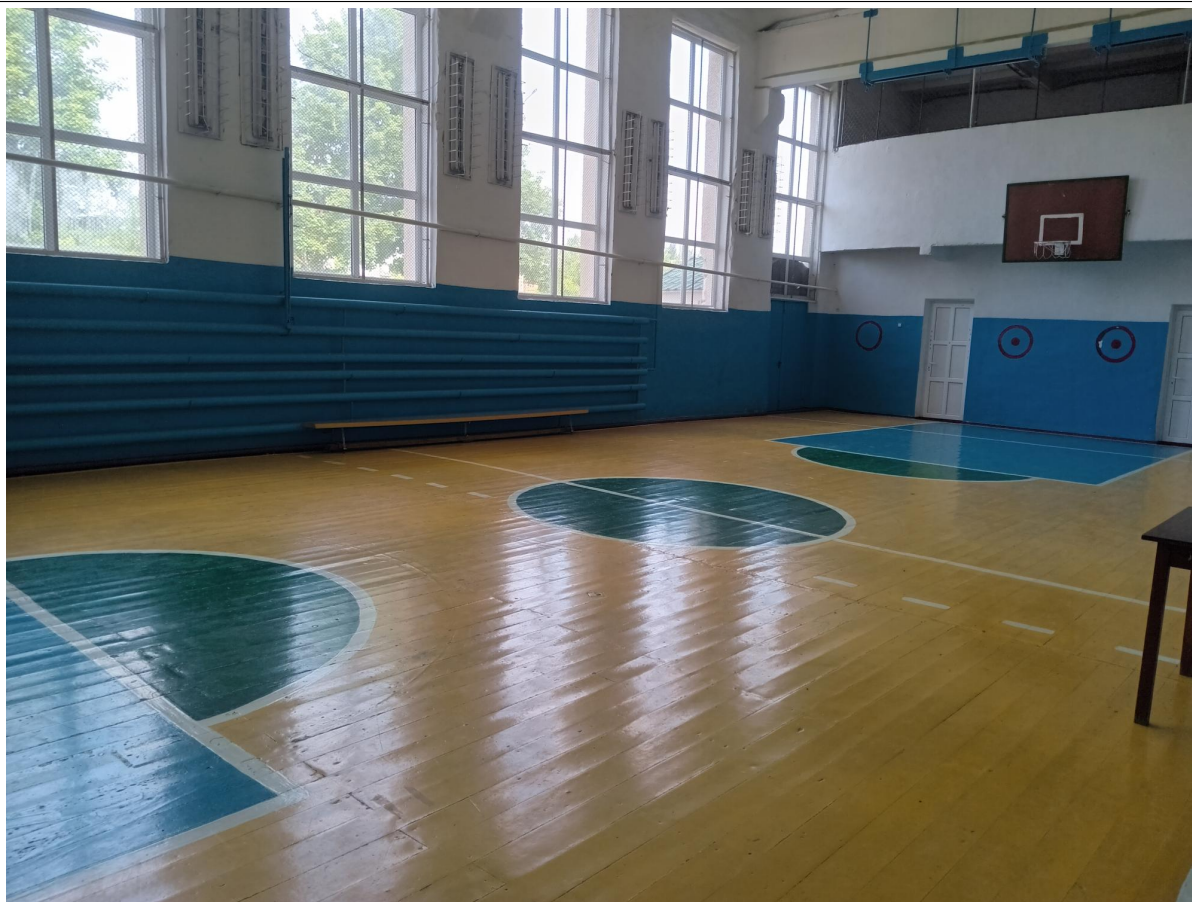
## Galerie - Sala de prestare a serviciului

| Este la nivel de: | Parter |
| În sală este spațiu de manevră pentru un scaun rulant cu diagonală minimă de 140 cm: | Da |
| Culori contrastante pentru sală: | Da<br>Standard: este o diferență de culoare contrastantă (culori închise / culori deschise) între perete și podea |

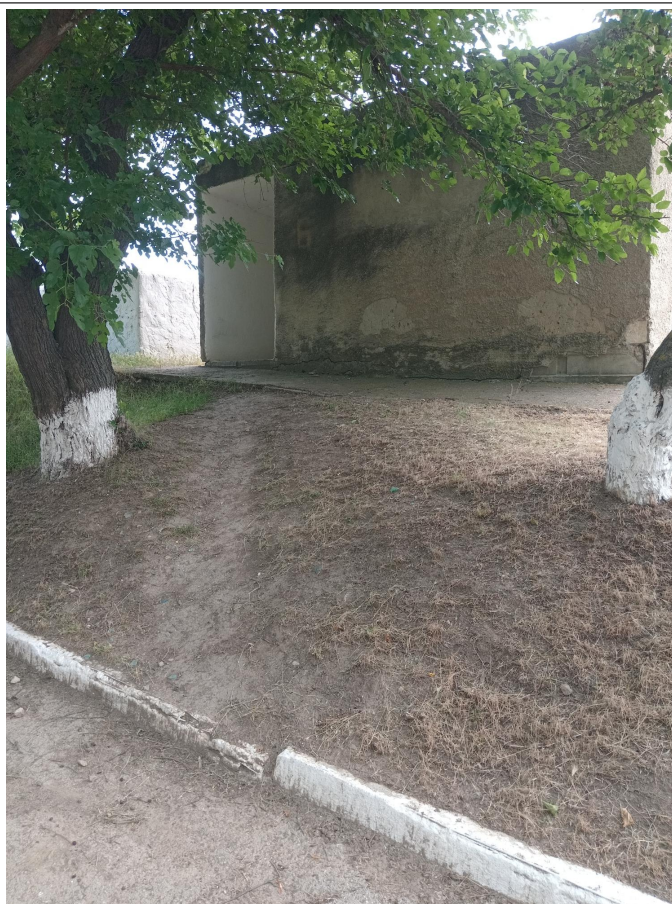
## Galerie - Grup sanitar

| Grup sanitar în exterior: | Da |
| Grup sanitar în interior: | Nu |
