# Formular de evaluare a condițiilor de accesibilitate a clădirilor publice

| Categorii | Indicatori | Date colectate |
|---|---|---|
| Localitate, raion: | Teleseuca (Donduseni) | |
| Instituția: | BESV 13/24 primaria | |

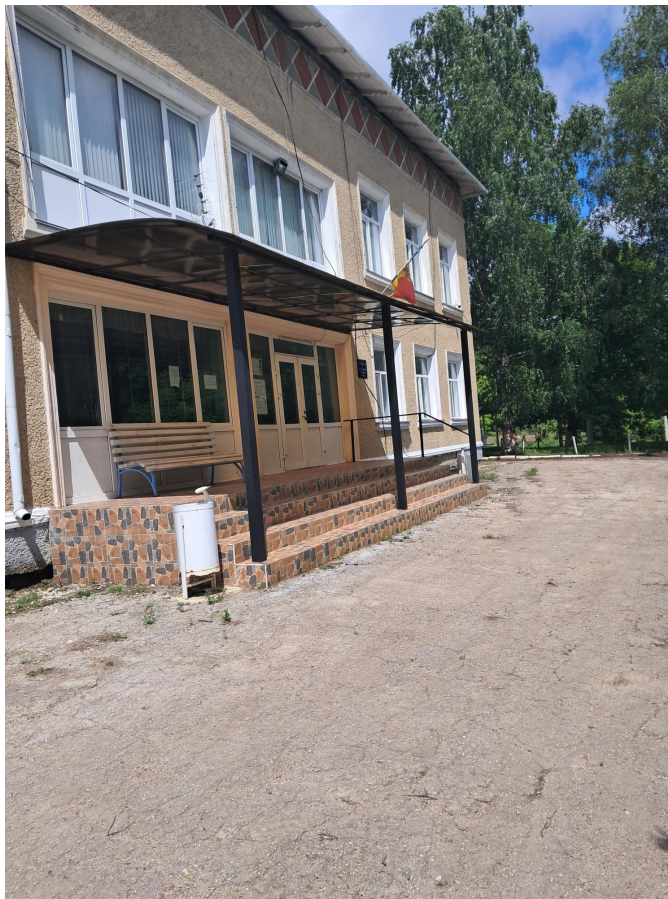
## **Galerie - Căi de acces către clădire**

| Tip înveliș: | Asfalt |
| Drumurile/Căile de acces sunt: | Deteriorate |
| Nivel: | Înclinat în coborâș |

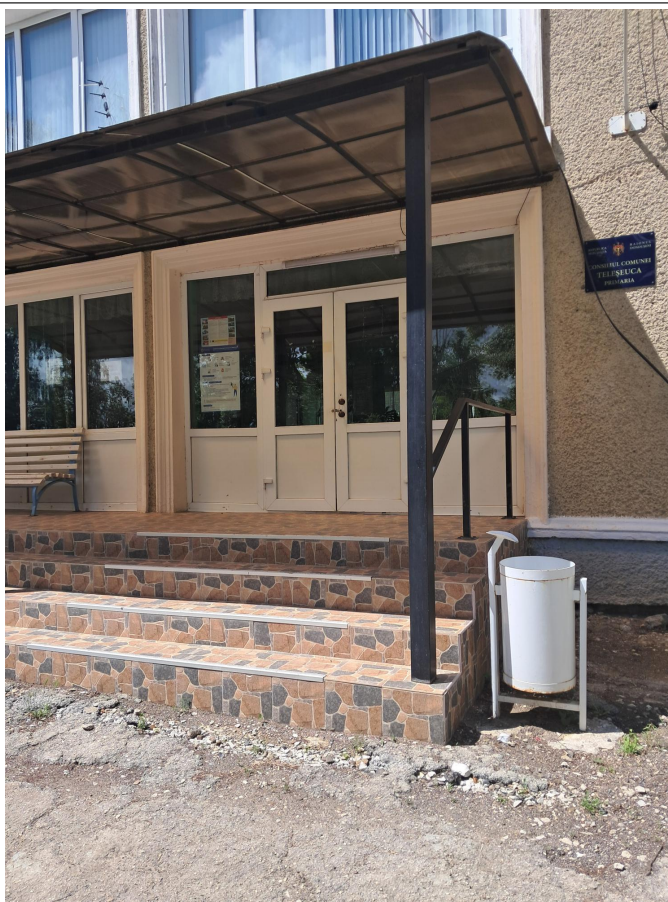
## **Galerie - Intrare în clădire**

| La intrare sunt trepte: | Da, 4 trepte , Înălțime totală a treptelor/scărilor (cm)80 cm |
| Dacă există trepte, sunt semnalate treptele cu elemente contrastante și/sau tactile: | Nu<br>Standard: prima și ultima treaptă trebuie semnalate în culori contrastante |

| Categorii | Indicatori | Date colectate |
|---|---|---|
| | Prag ușă de intrare: | Un prag cu înălțimea: 5 cm<br>Standard: pragul trebuie să fie de maxim 2 cm |

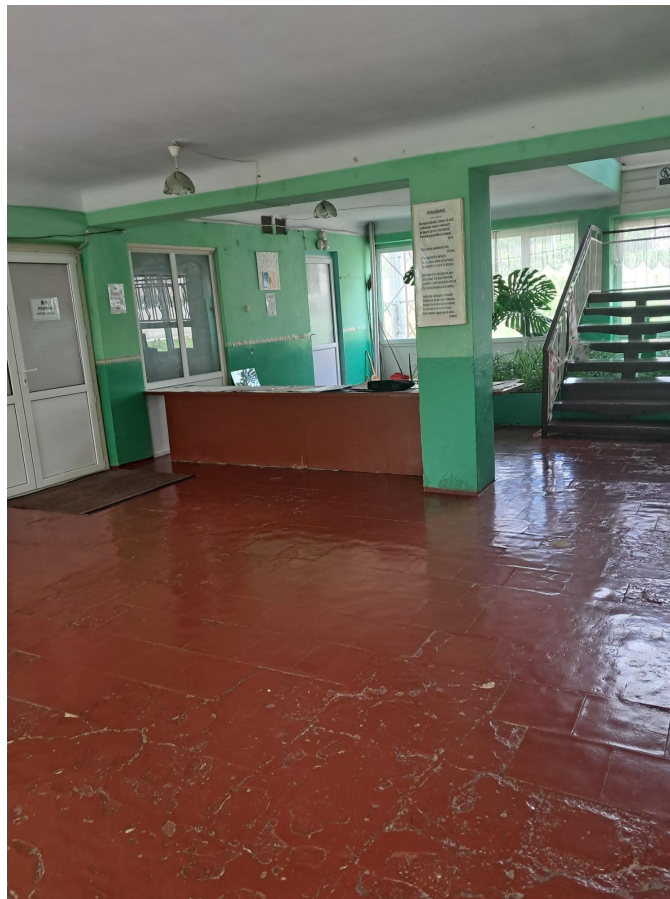
## **Galerie - Sala de prestare a serviciului**

| Este la nivel de: | Parter |
| În sală este spațiu de manevră pentru un scaun rulant cu diagonala minimă de 140 cm: | Da |
| Spațiul interior este suficient iluminat: | Da |
| Culori contrastante pentru sală: | Da<br>Standard: este o diferență de culoare contrastantă (culori închise / culori deschise) între perete și podea |
