# Formular de evaluare a condițiilor de accesibilitate a clădirilor publice

Data: **19-06-2025**

| Categorii | Indicatori | Date colectate |
|---|---|---|
| Instituția: | BESV - 4/35 (Gimnaziul Șerpeni) | |

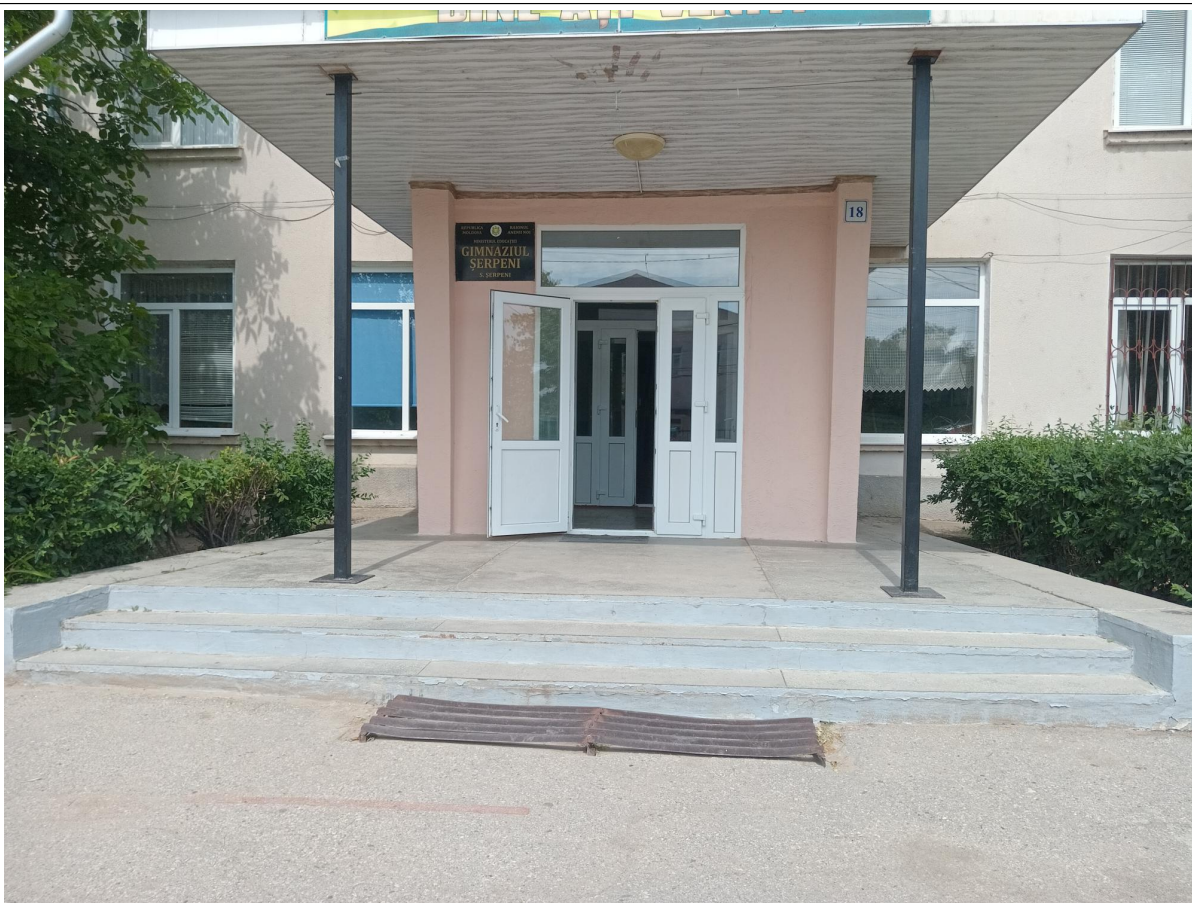
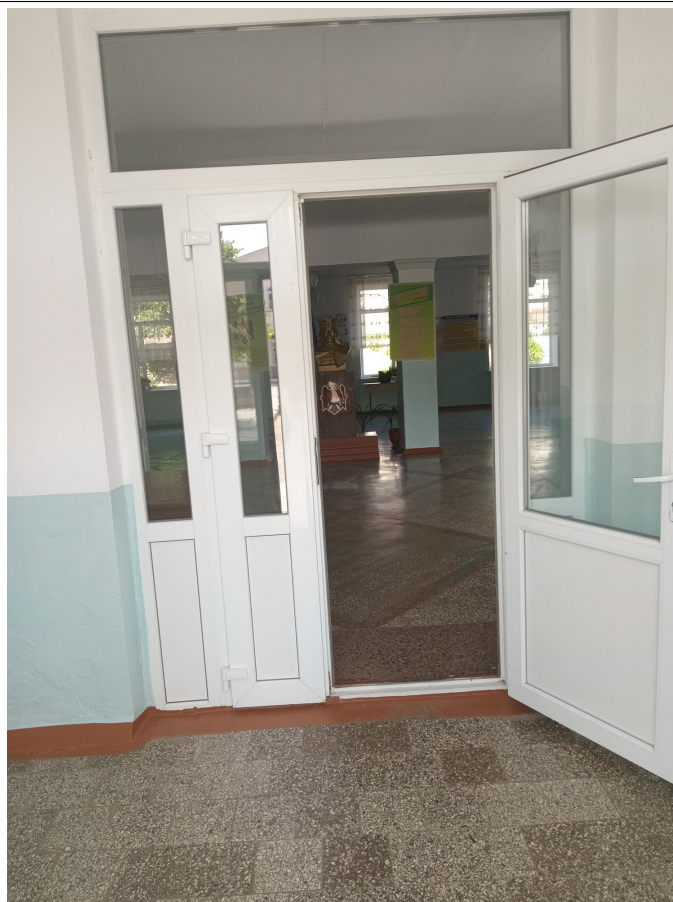
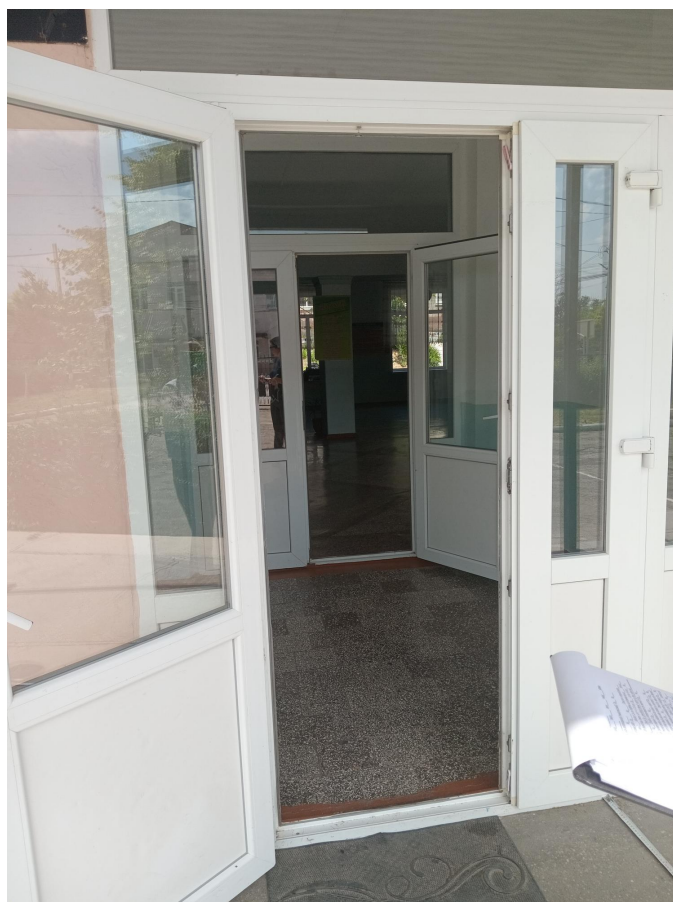
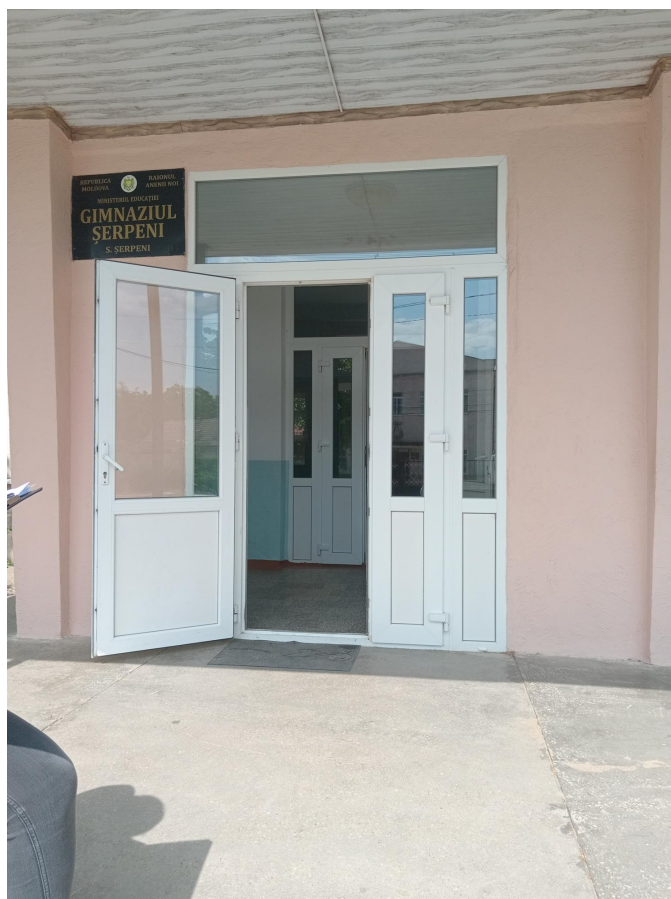
**Galerie - Intrare în clădire**

| La intrare sunt trepte: | Da, 3 trepte , Înălțime totală a treptelor/scărilor (cm)48 cm |

| Categorii | Indicatori | Date colectate |
|---|---|---|
| | Dimensiuni ușă de intrare: | Dublă: 70 cm + 35 cm<br><b>Standard: lumina ușii duble trebuie să fie de minim 90 cm</b><br>Ușa mică din cea dublă se deschide |
| | Prag ușă de intrare: | Prag exterior și interior cu înălțimile: 5 + 3 cm<br><b>Standard: pragul trebuie să fie de maxim 2 cm</b> |

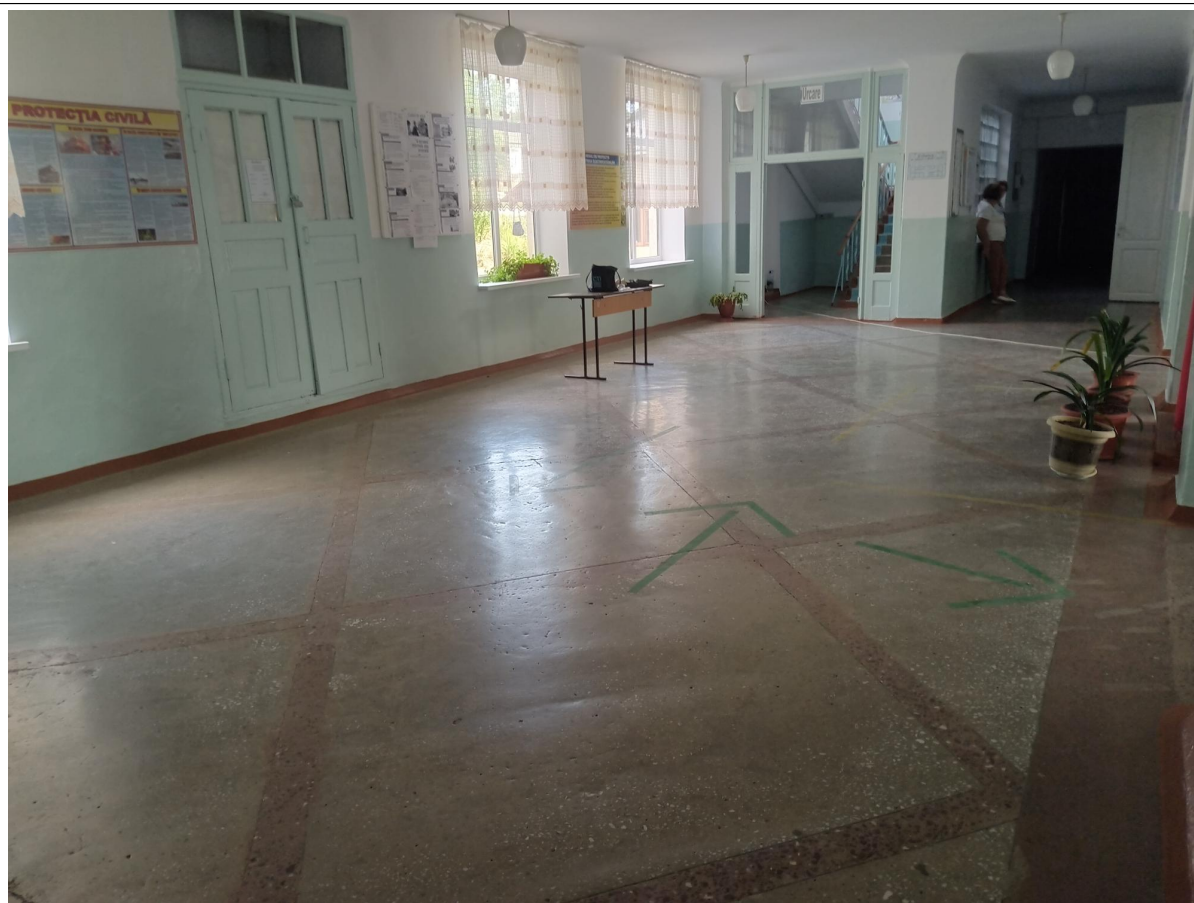
**Galerie - Coridoare**

| Lățimea coridorului (în cel mai îngust loc) este peste 150 cm? | Da |
| Culori contrastante (este o diferență de culoare contrastantă (culori închise / culori deschise) între perete și podea): | Da |

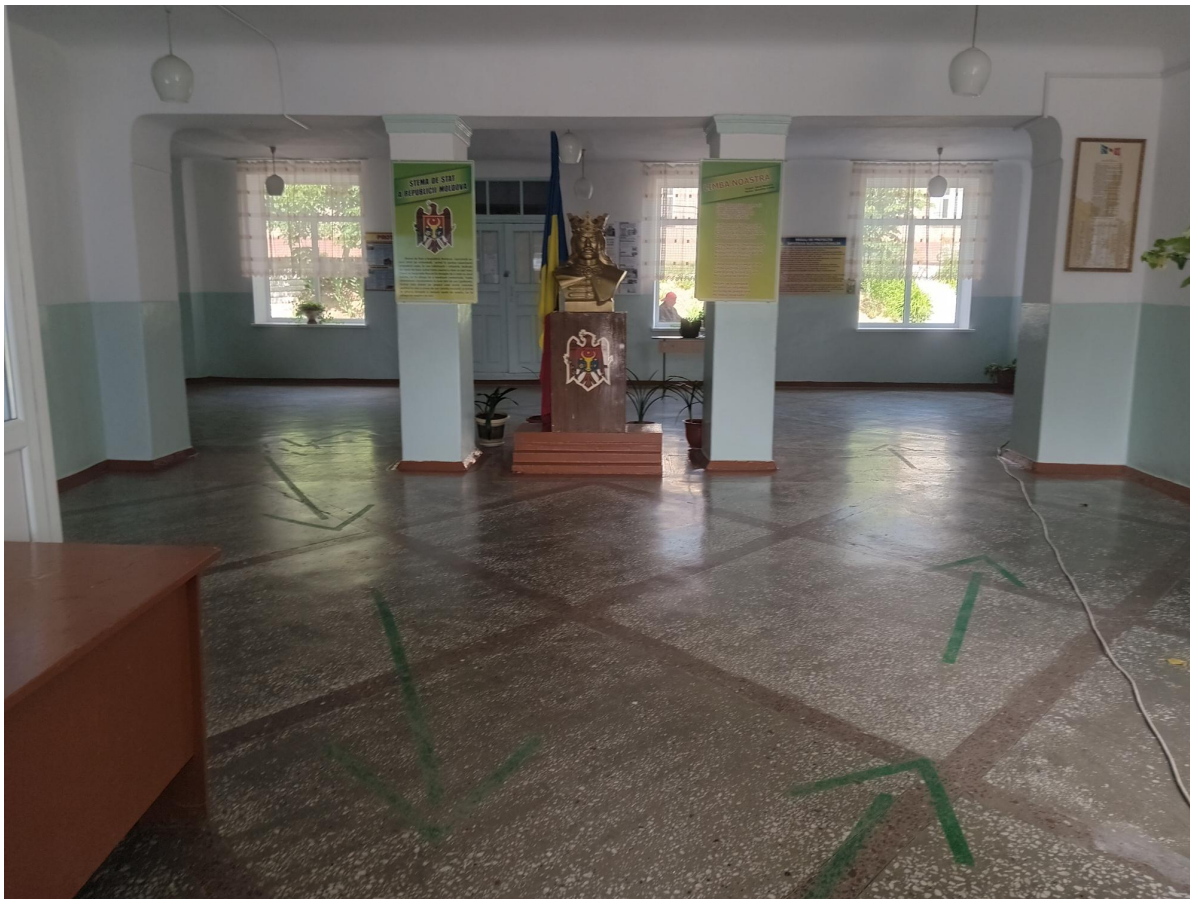
## Galerie - Sala de prestare a serviciului

| Categorii | Indicatori | Date colectate |
|---|---|---|
| | Bariere/obstacole: | Da . De tipul: piloni |
