# Formular de evaluare a condițiilor de accesibilitate a clădirilor publice

| Categorii | Indicatori | Date colectate |
|---|---|---|
| Localitate, raion: | Copanca (Causeni) | |
| Instituția: | BESV-10/23 (gimnaziul Prometeu) | |

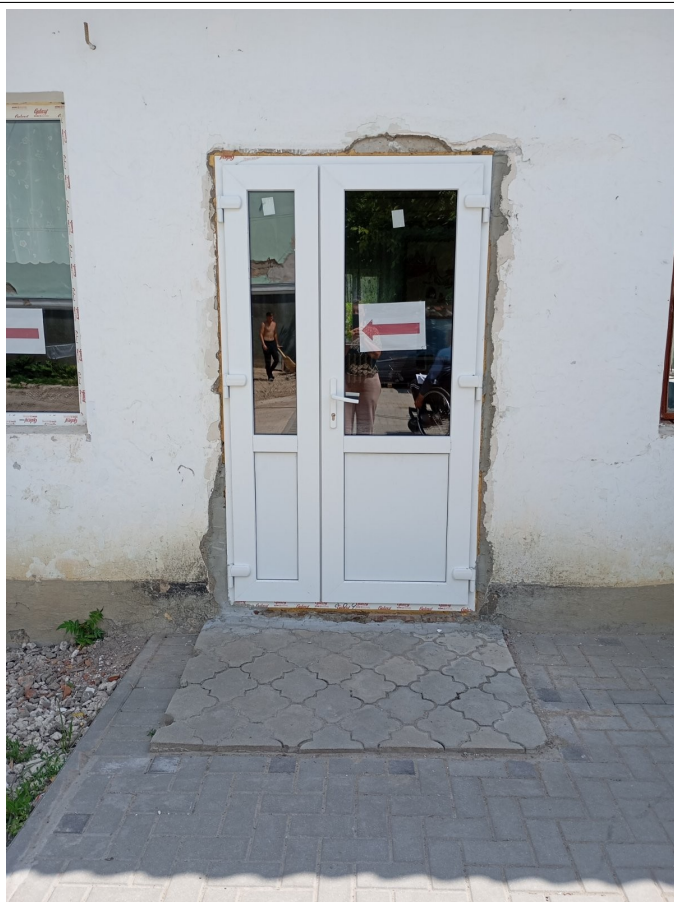
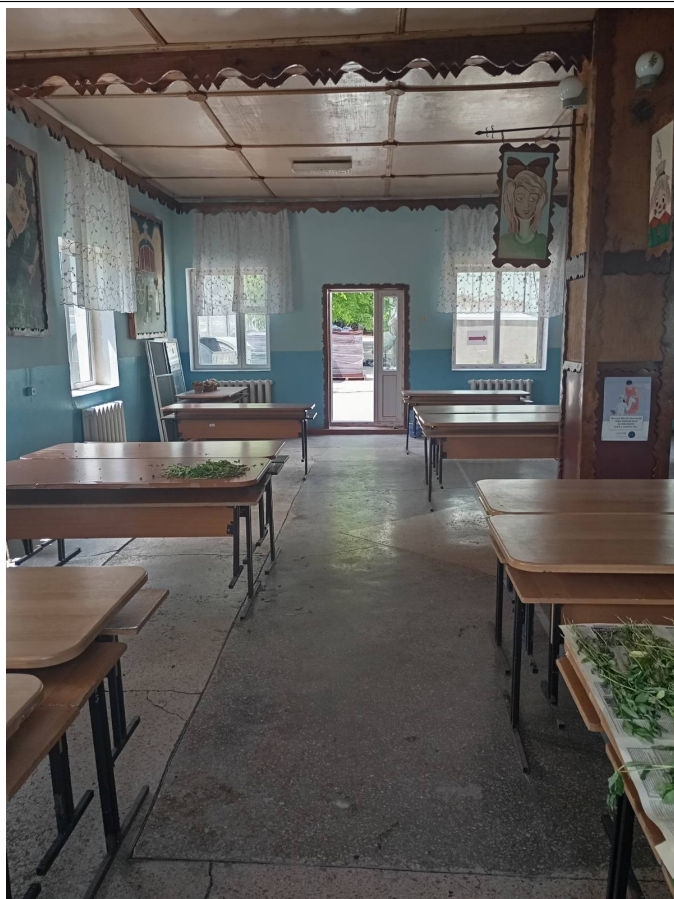
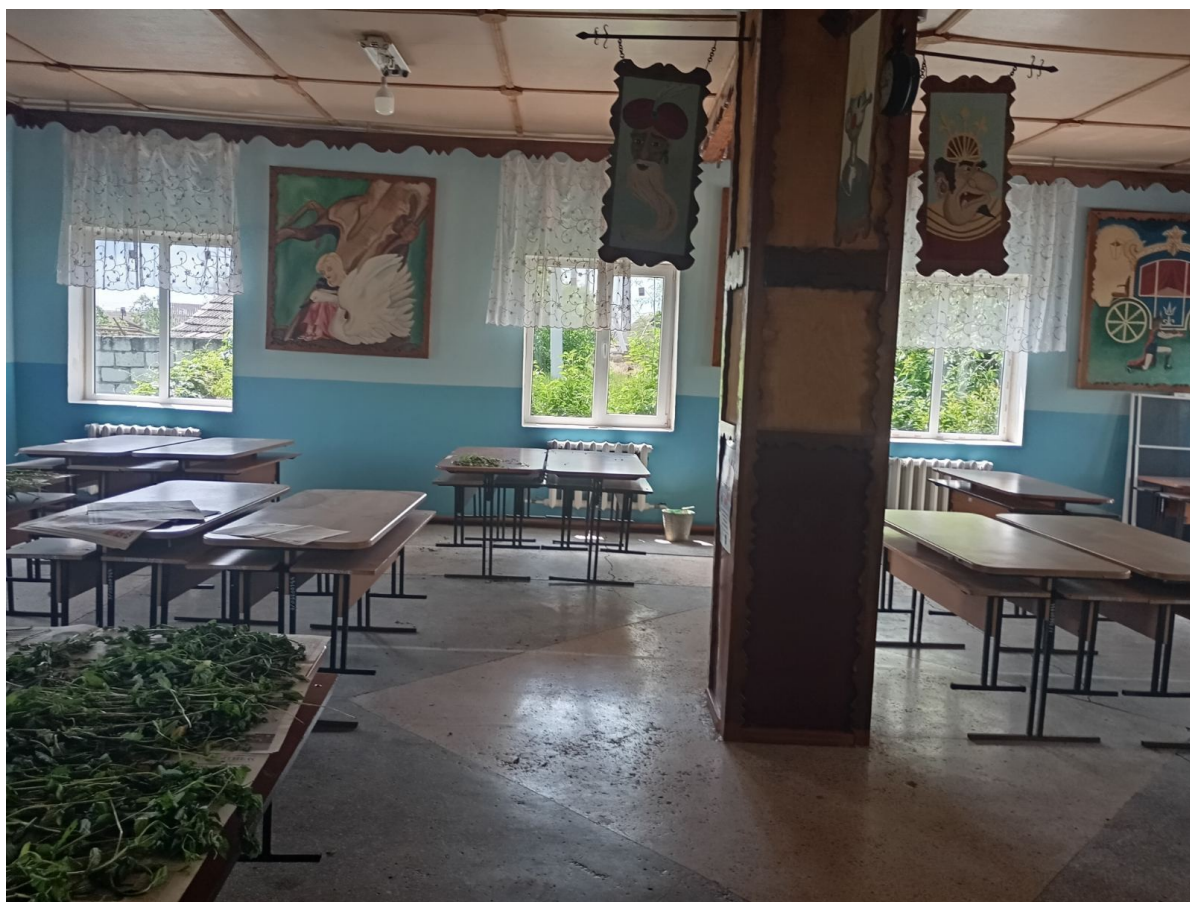
**Galerie - Intrare în clădire**

| Dimensiuni ușă de intrare: | Dublă: 68 cm + 40 cm<br>Standard: lumina ușii duble trebuie să fie de minim 90 cm<br>Ușa mică din cea dublă este blocată |
| Prag ușă de intrare: | Un prag cu înălțimea: 10 cm<br>Standard: pragul trebuie să fie de maxim 2 cm |
