# Formular de evaluare a condițiilor de accesibilitate a clădirilor publice

Data: 29-05-2025

| Categorii | Indicatori | Date colectate |
|---|---|---|
| Instituția: | BESV-25/27(Nivaster-com) | |

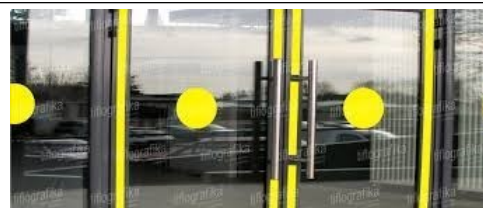
Fig. V.24. – Exemplu de conformare a suprafețelor vitrate în cadrul foi de ușă și realizarea contrastului vizual, atunci când ușa și suprafețele adiacente sunt vitrate

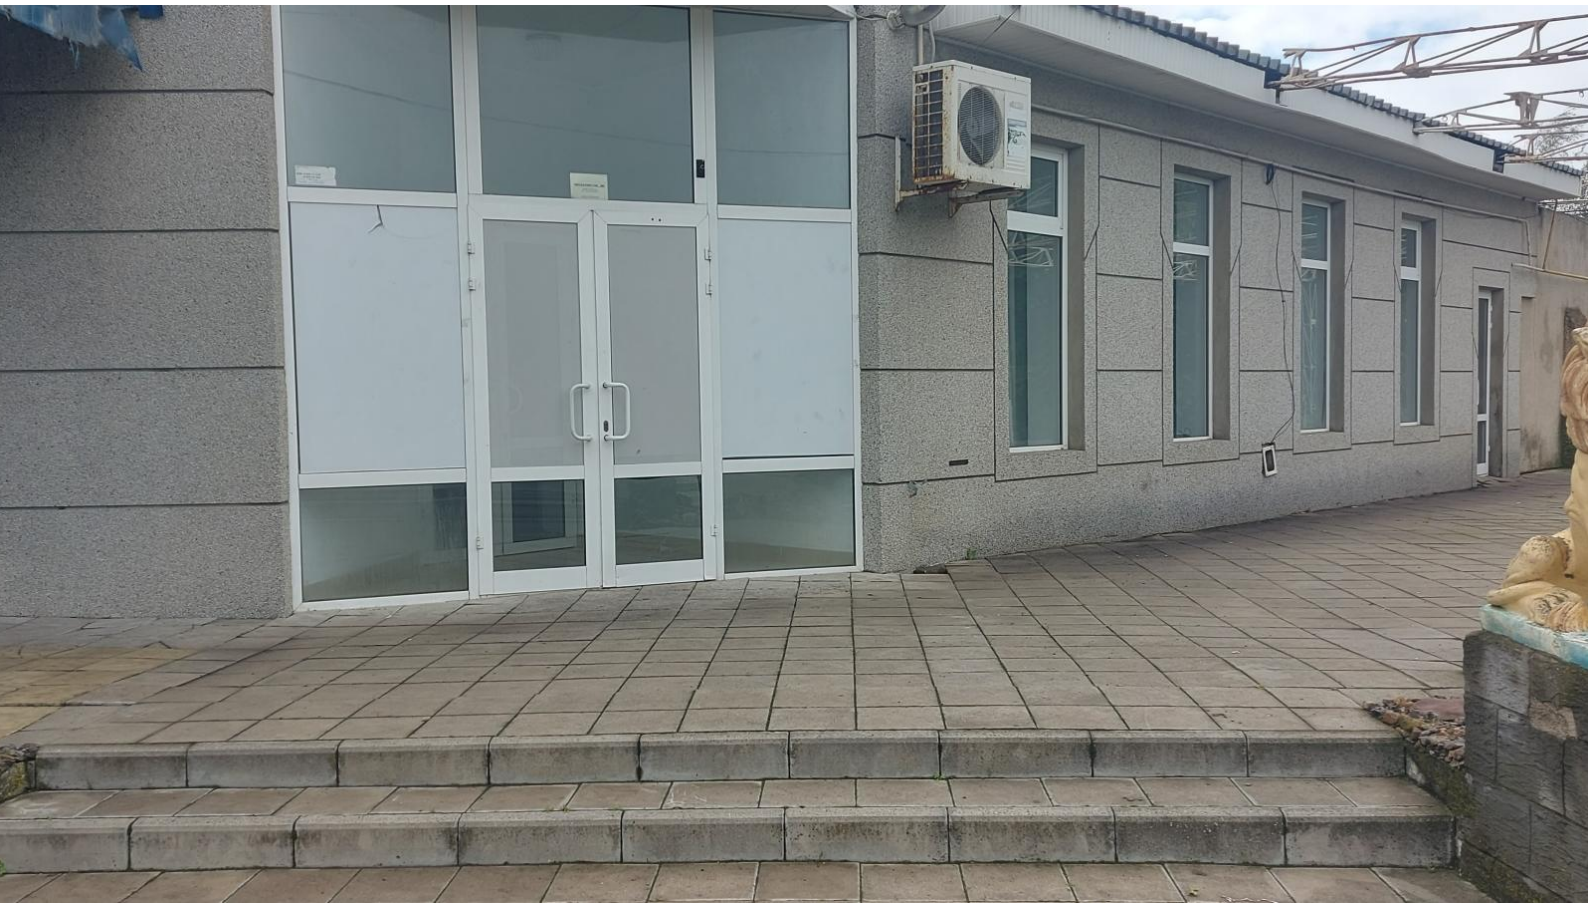
Galerie - Intrare în clădire

| Intrarea în clădire este la nivelul solului: | Nu |
| La intrare sunt trepte: | Da, 3 trepte , Înălțime totală a treptelor/scărilor (cm)30 cm |
| Înălțimea pragului ușii (de la nivelul solului până la nivelul superior al pragului): | 3 cm<br>Standard: Se aplica regula de 1:10 |
| Dacă există trepte, sunt semnalate treptele cu elemente contrastante și/sau tactile: | Nu<br>Standard: prima și ultima treaptă trebuie semnalate în culori contrastante |
| Există rampă de acces: | Nu |

| Categorii | Indicatori | Date colectate |
|---|---|---|
| | Prag ușă de intrare: | Un prag cu înălțimea: 3 cm<br>Standard: pragul trebuie să fie de maxim 2 cm |

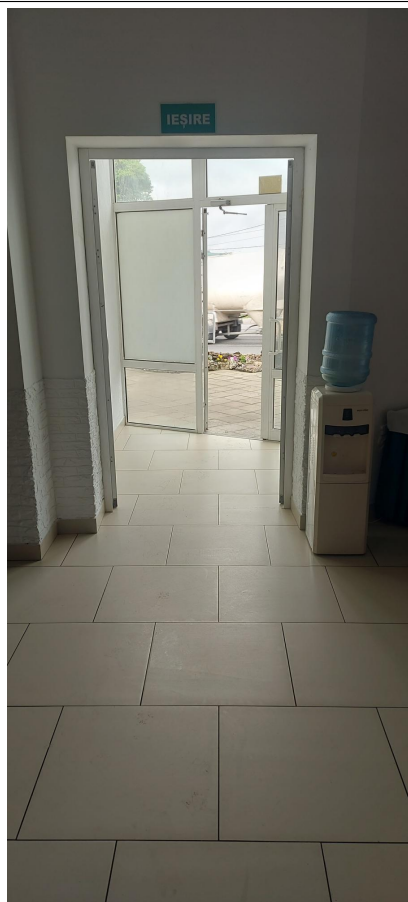
## Galerie - Coridoare

Coridoare: Nu

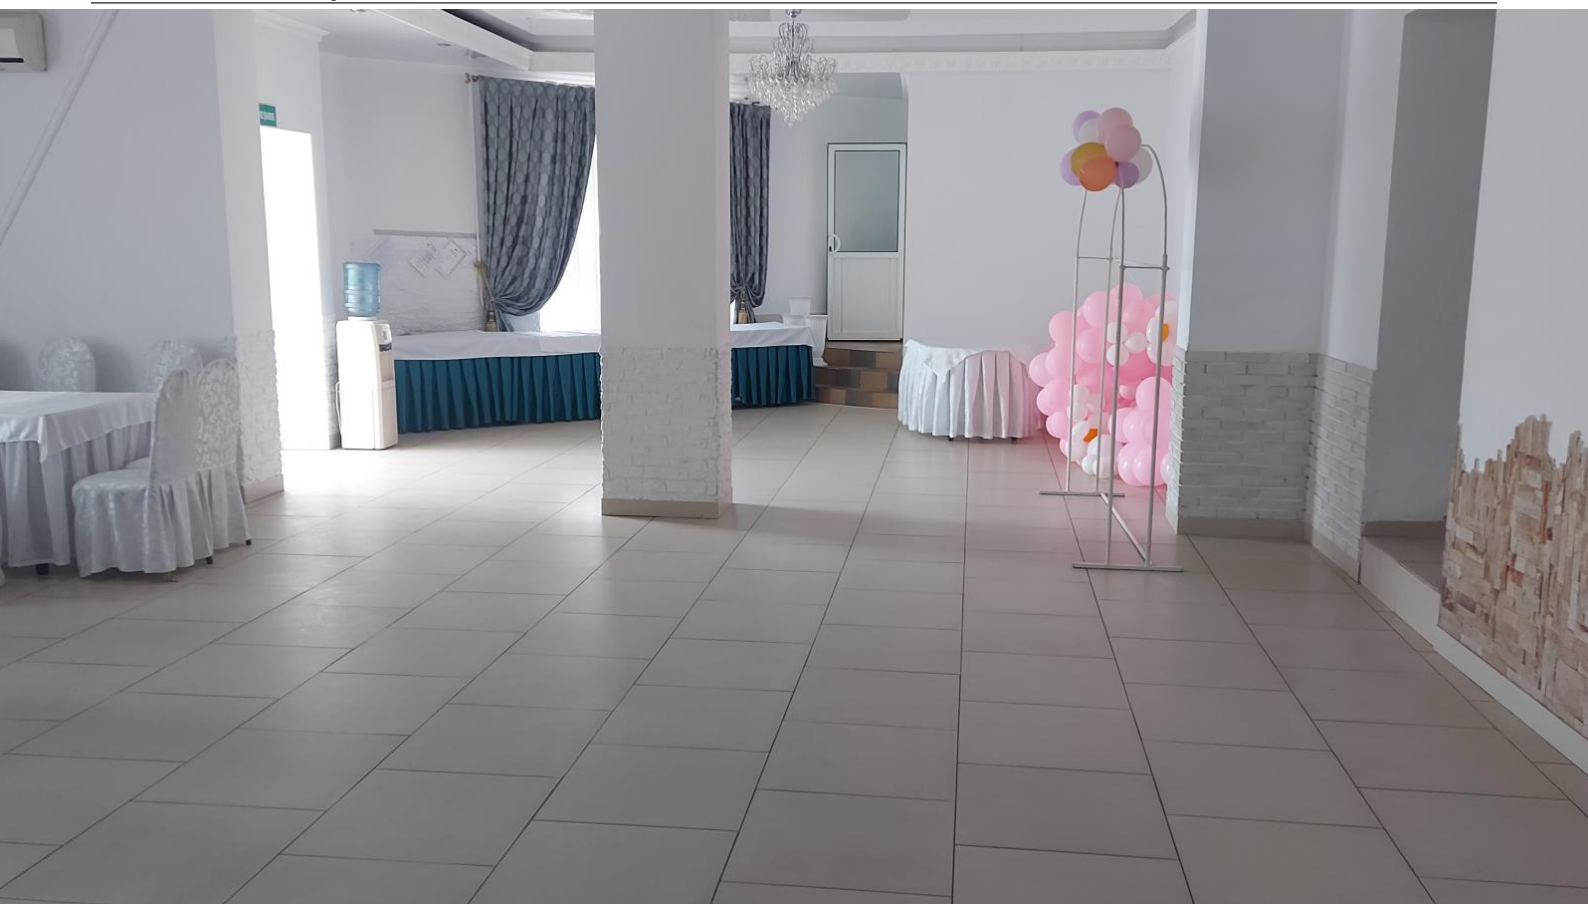
## Galerie - Sala de prestare a serviciului

| Este la nivel de: | Parter |
| În sală este spațiu de manevră pentru un scaun rulant cu diagonala minimă de 140 cm: | Da |
| Spațiul interior este suficient iluminat: | Da |
| Culori contrastante pentru sală: | Da<br>Standard: este o diferență de culoare contrastantă (culori închise / culori deschise) între perete și podea |
